VANDVÆRKSTILSYN NÆRUM VANDVÆRK

ORDINÆRT TILSYN 2022

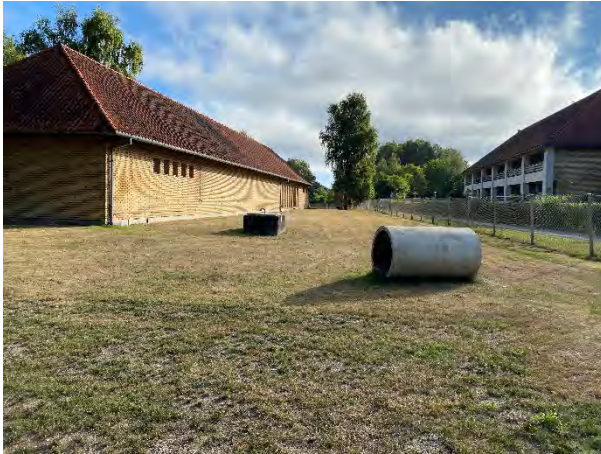
Figur 1: Vandværksbygning og udvendig nedgang til rentvandsbeholder

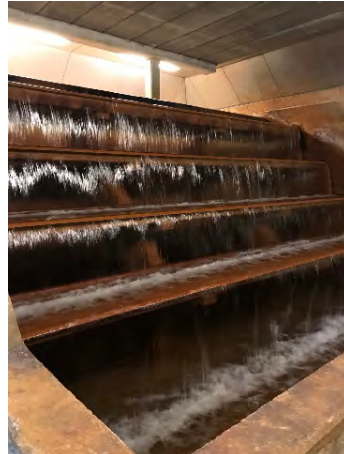
Figur 2: Iltningstrappe (2018)

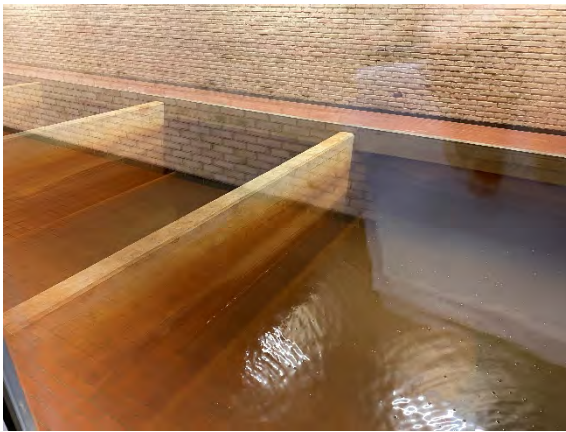
Figur 3: Åbne sandfiltre

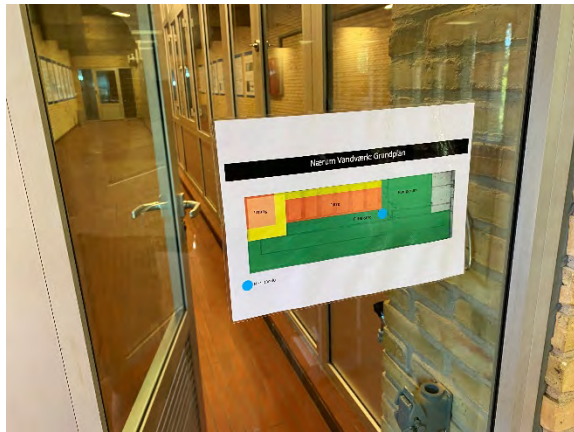
Der er zoneret på vandværket, men denne er kun skiltet ved indgang til filtersal. Da vandværket fungerer som besøgs vandværk, bør det overvejes at tydeliggøre zoneretningen med farvemærkning ved indgang til de enkelte zoner.

Figur 4: Indgang til filtersal m. zoneringsoversigt

Bundfældningsbassin	X				
Indhegnet	X				
Aflåst låge	X				
Renholdt og ryddeligt	X				
Udledning af skyllevand	Kikhanerenden				
Genbrug af skyllevand		X			
Er der vilkår i udledningstilladelse for skyllevand		X			
Oplysninger om slutdisponering af slam, herunder okkerslam	X*				
Bemærkninger	Det bør overvejes at tydeliggøre zoneringsen med farvemærkning ved indgang til de enkelte zoner. *: Okkerslam afsættes til videre anvendelse i Sverige.

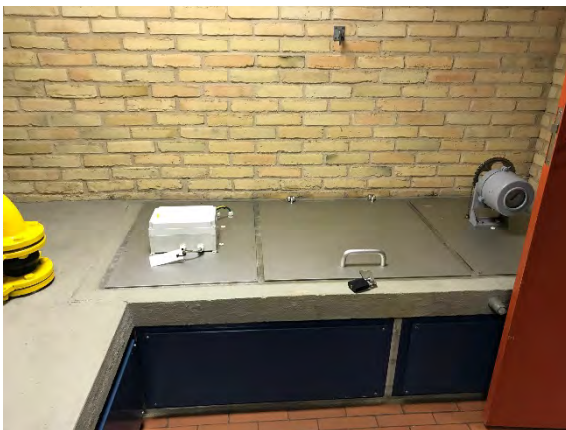
Figur 5: Indvendig nedgang til rentvandstank (2018)

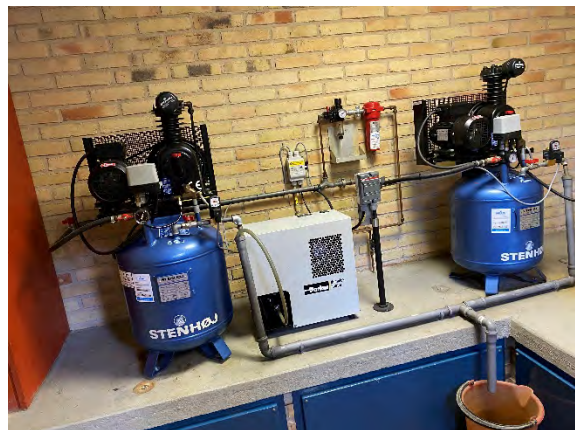
Figur 6: Styreluft m tørring

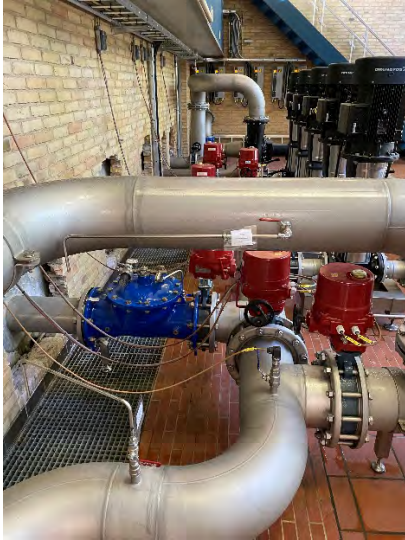
Figur 7: Prøvehaner på afgang værk og nødforbindelse

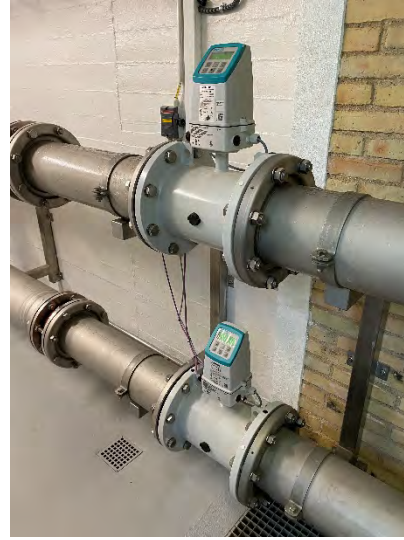
Figur 8: Vandmåler afgang værk og nødforbindelse

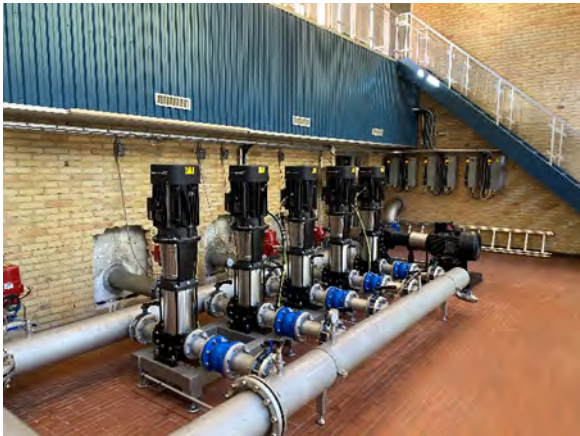
Figur 9: Skyllenvands- og rentvandspumper

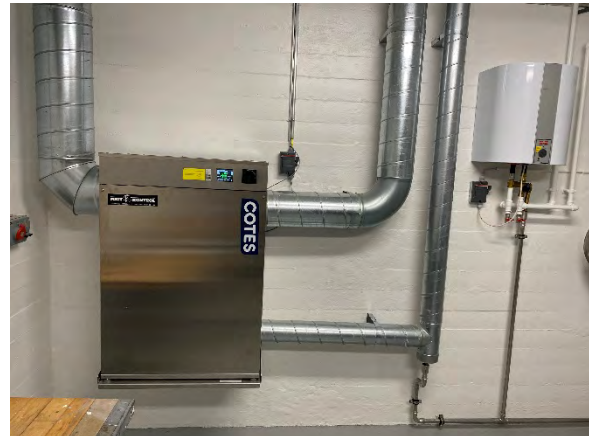
Figur 10: Affugter

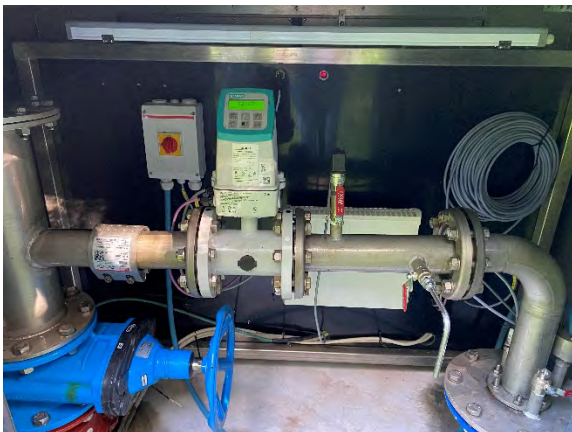
De inspicerede indvindingsboringer (DGU-nr. 194.365 og 194.615) er placeret i en firkantet overbygning på betonbund over terræn. De øvrige to indvindingsboringer har samme konstruktion. Det omkringliggende areal fremstår renholdt og ryddeligt i passende omfang.

Figur 9: Boring DGU-nr. 194.365

Boringerne bør tilses jævnligt som supplement til den automatiske overvågning.

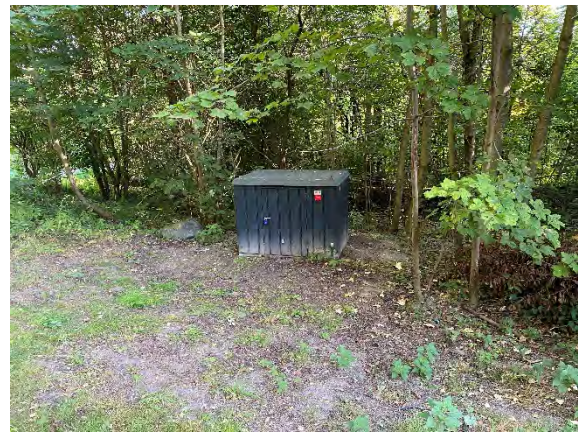
Figur 10: Boring DGU-nr. 194.615
