Rudersdal Kommune

Tilsyn på Birkerød Vandværk

Vandværkstilsyn

Denne rapport redegør for teknisk tilsyn på Birkerød Vandværk i 2024.

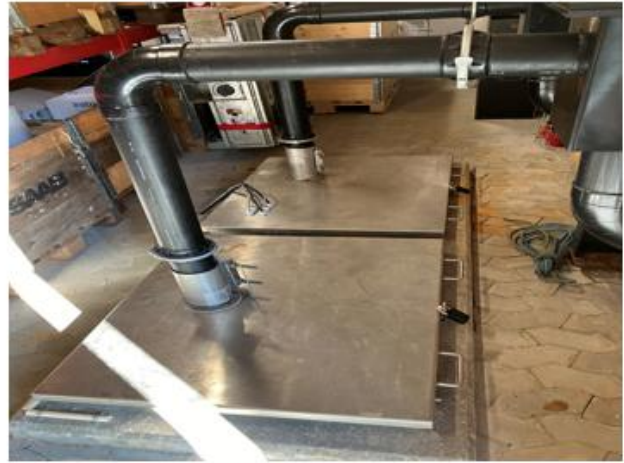
Figur 12 – Nedgang til rentvandstank - Lukket

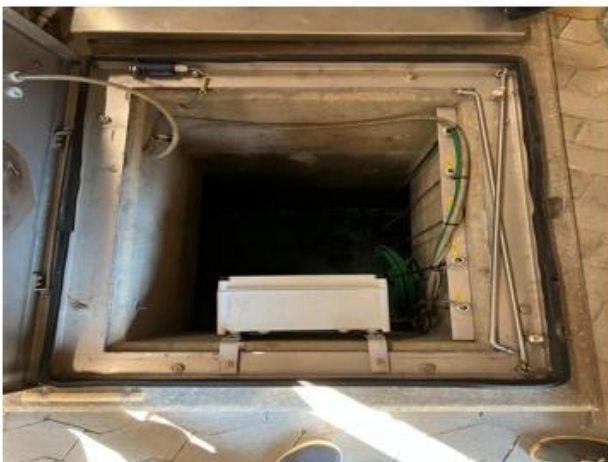
Figur 13 – Nedgang til rentvandstank - Åben

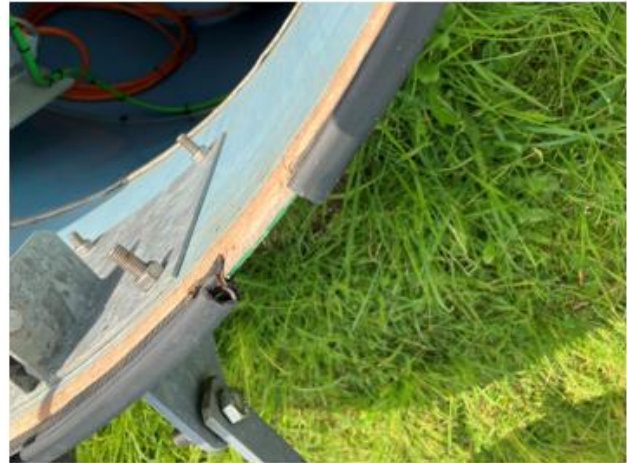
Figur 30 – Boring 8 – Knækket gummiliste
