Rudersdal Kommune

# Tilsyn på Holte Vandværk

Vandværkstilsyn

Denne rapport redegør for teknisk tilsyn på Holte Vandværk i 2024.

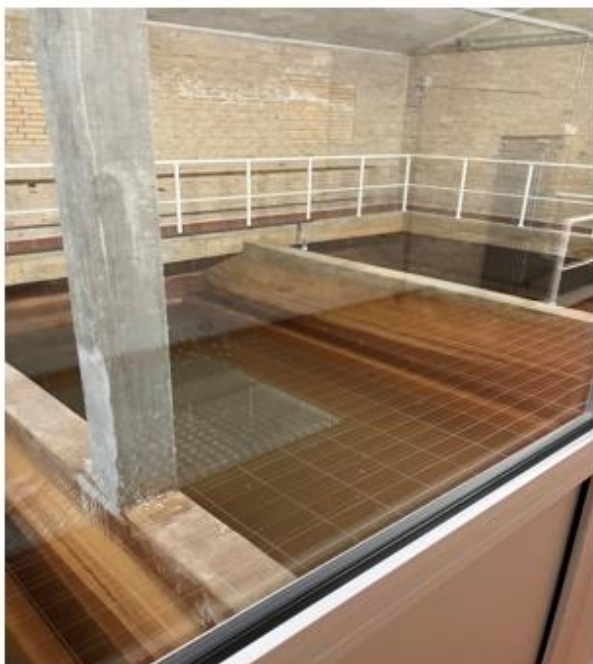
**Figur 1 – Åbne sandfiltre**

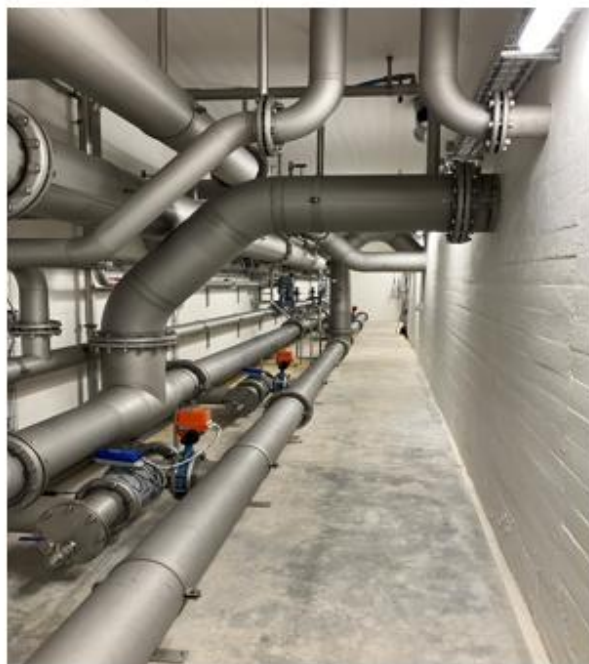
**Figur 2 – Rørgang**

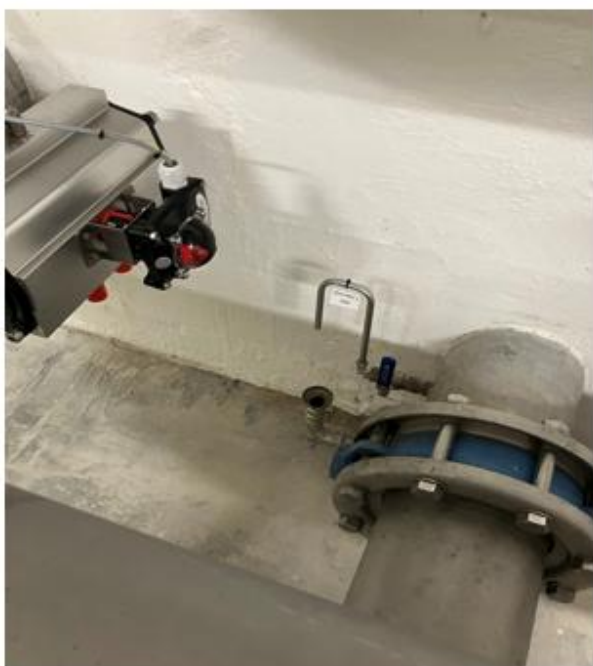
**Figur 3 – Prøvehane efter filter**

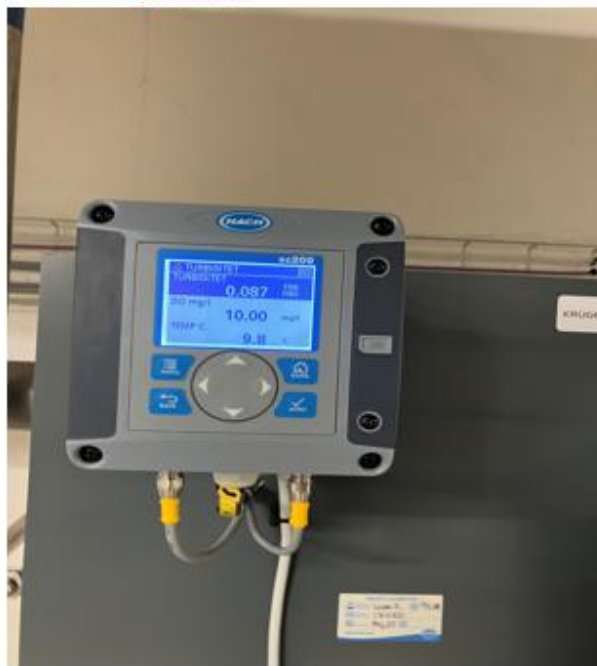
**Figur 4 - Kontrolenhed**

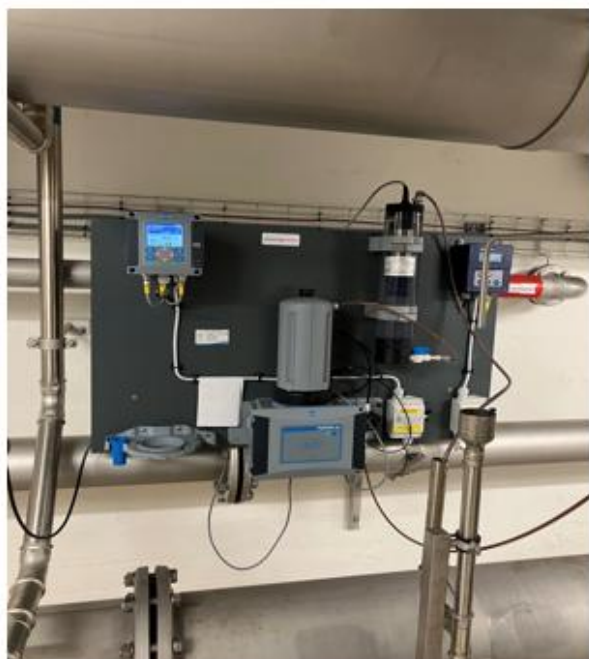
**Figur 5 – Kontrolenhed mm.**

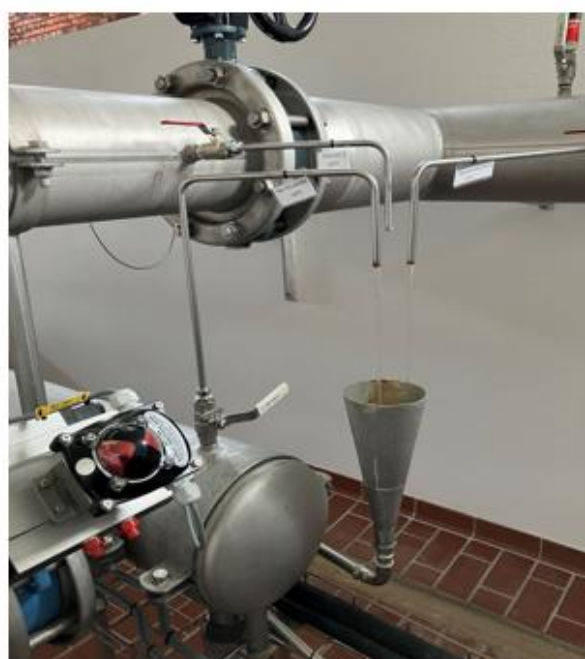
**Figur 6 – Prøvehane før og efter UV-anlæg**

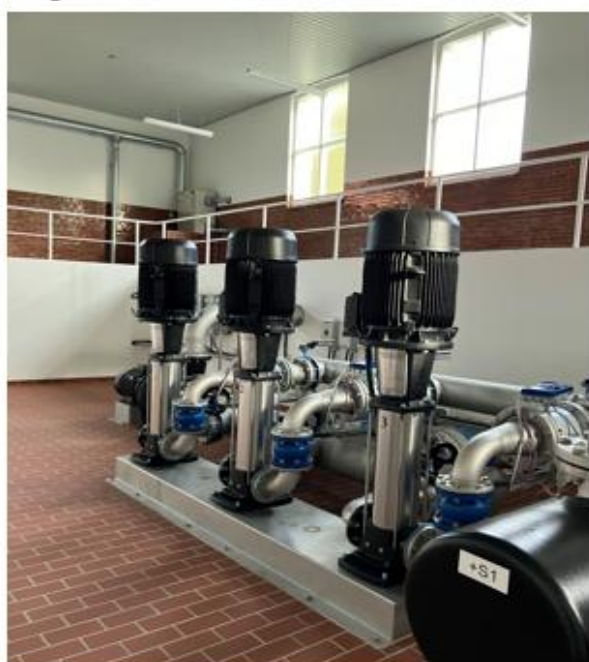
**Figur 7 – Rentvandspumper**

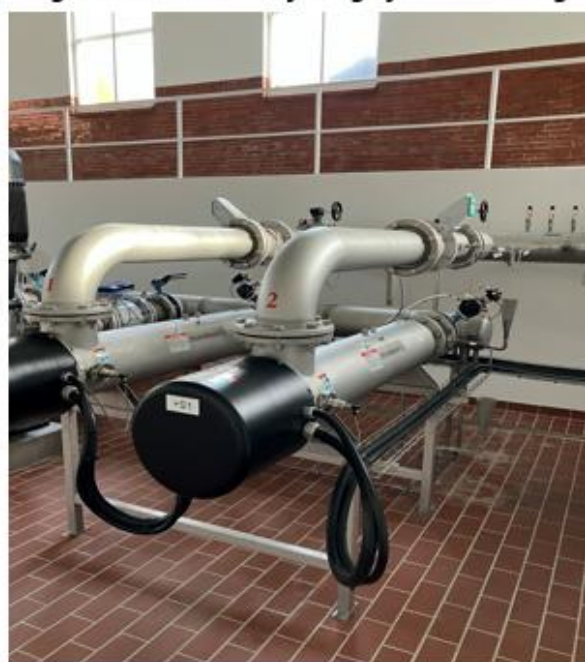
**Figur 8 – UV-anlæg**

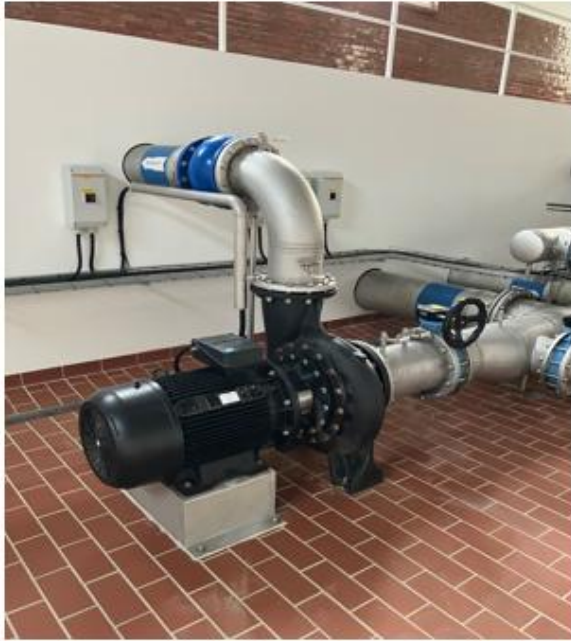
**Figur 9 – Skyllvandspumpe**

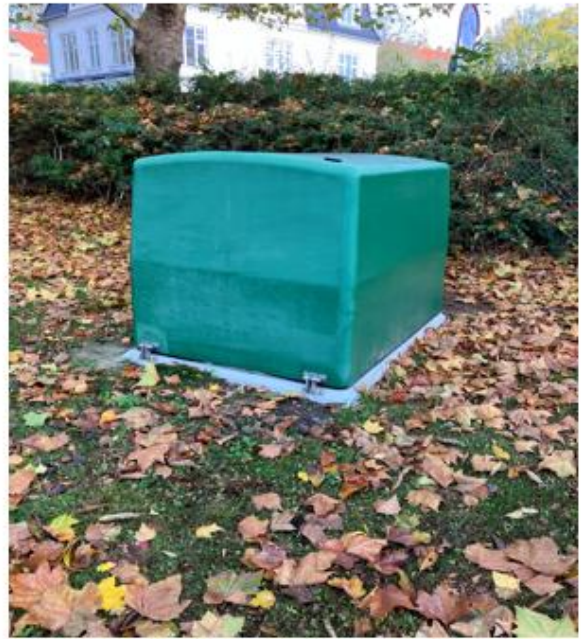
**Figur 10 – Overbygning Boring DGUnr.193.1123**

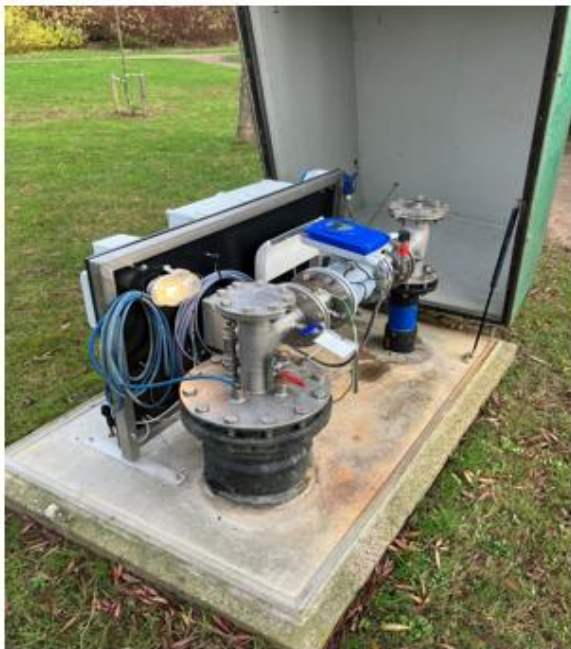
**Figur 11 – Boring DGUnr. 194.155**

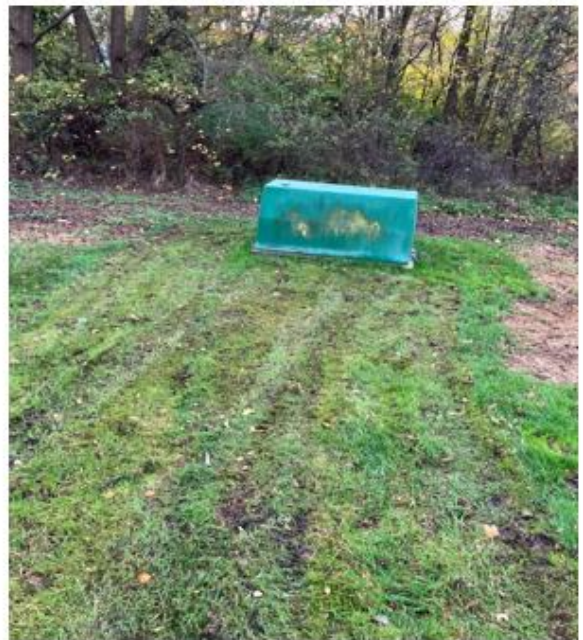
**Figur 12 – Overbygning Boring DGnr. 194.1284**

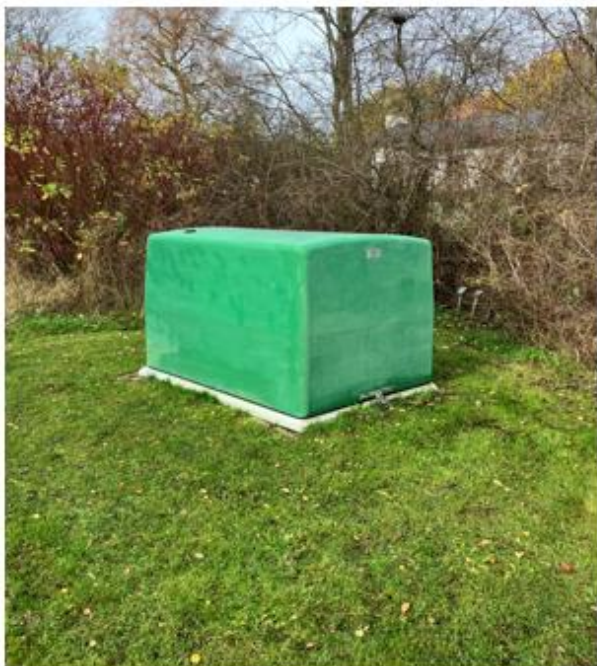
**Figur 13 – Overbygning Boring DGUnr. 194.992**

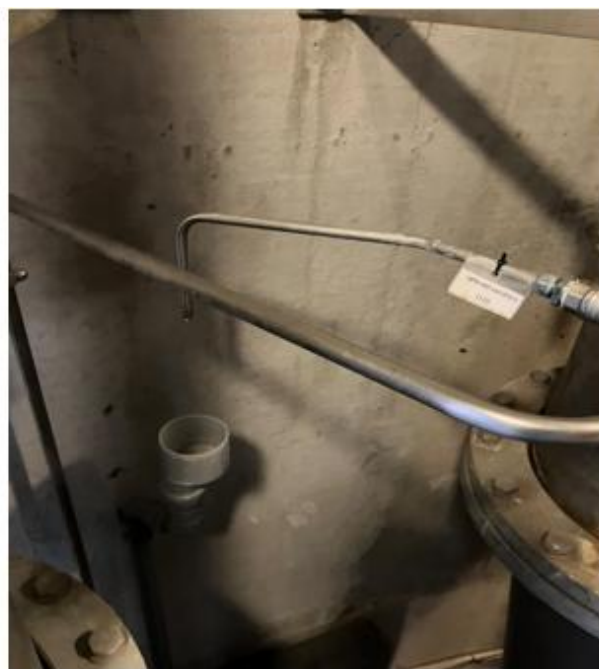
**Figur 14 – Taphane Søllerød Vandtårn**
