Rudersdal Kommune

# Tilsyn på Nærum Vandværk

Vandværkstilsyn

Denne rapport redegør for teknisk tilsyn på Nærum Vandværk i 2024.

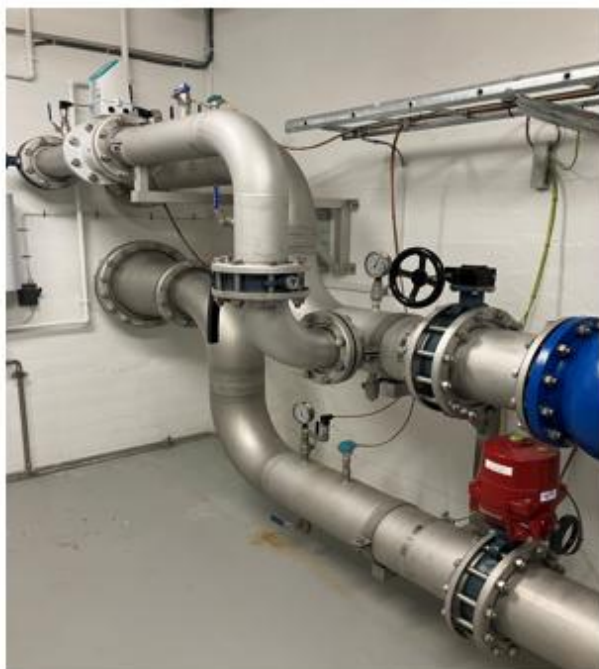
**Figur 1 – Afgang vandværk**

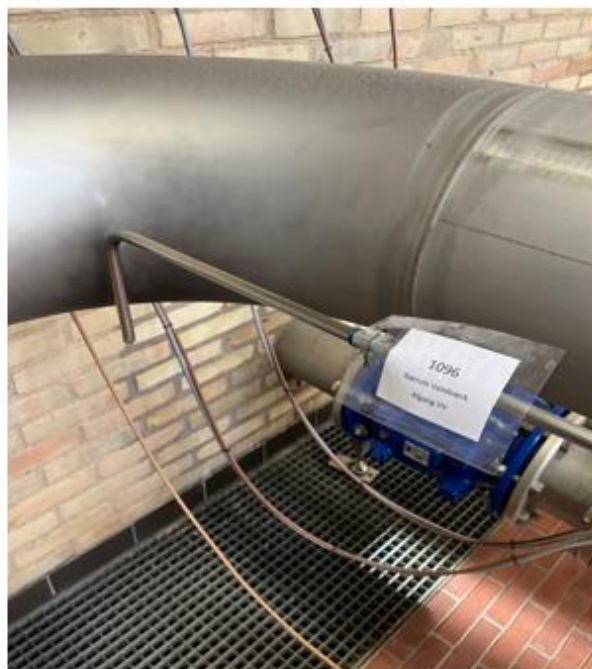
**Figur 2 – Taphane afgang vandværk**

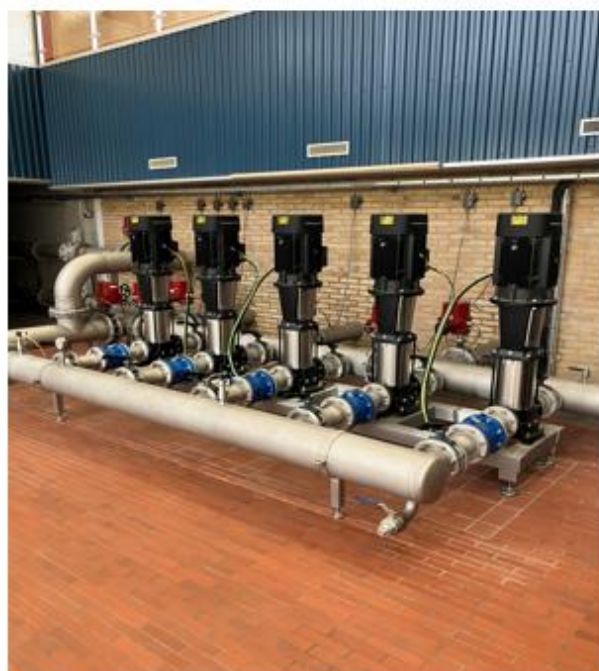
**Figur 3 – Rentvandspumper**

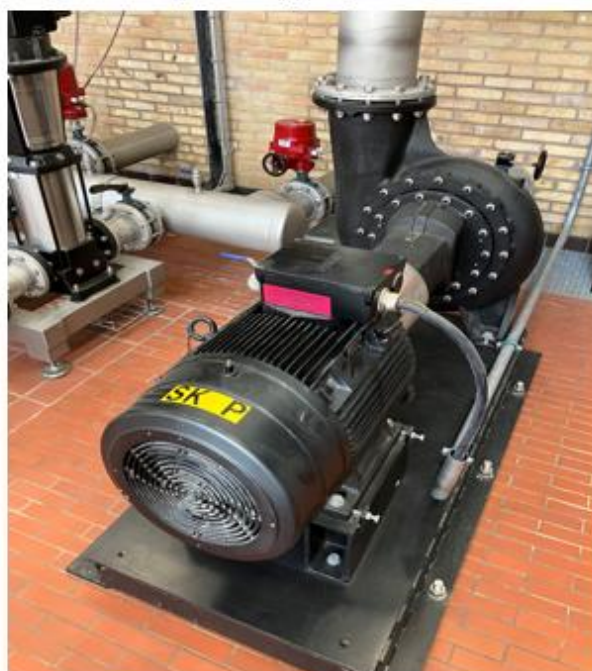
**Figur 4 – Skyllevandspumpe**

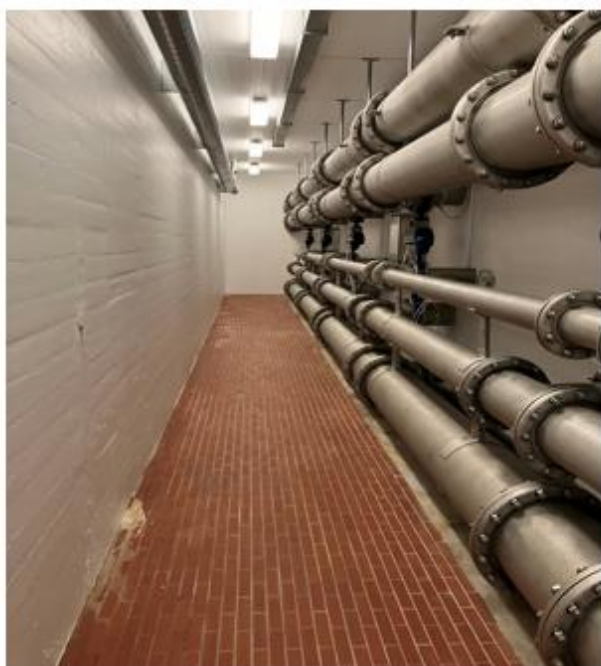
**Figur 5 – Rørqang**

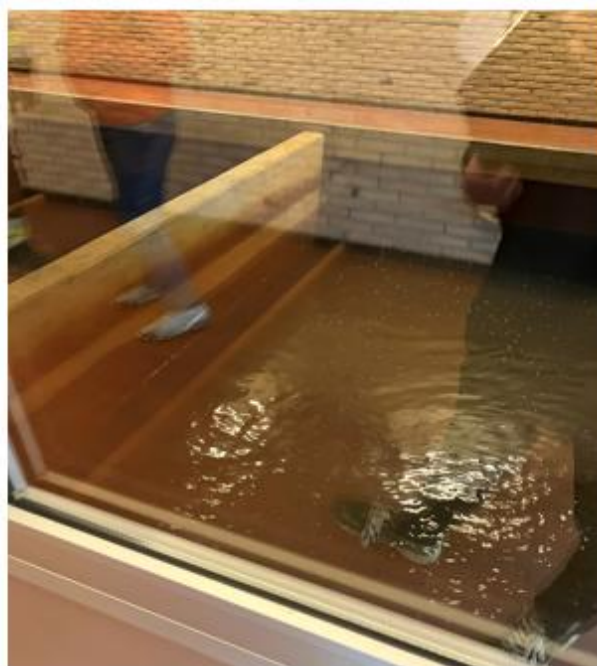
**Figur 6 – Åben sandfiltre**

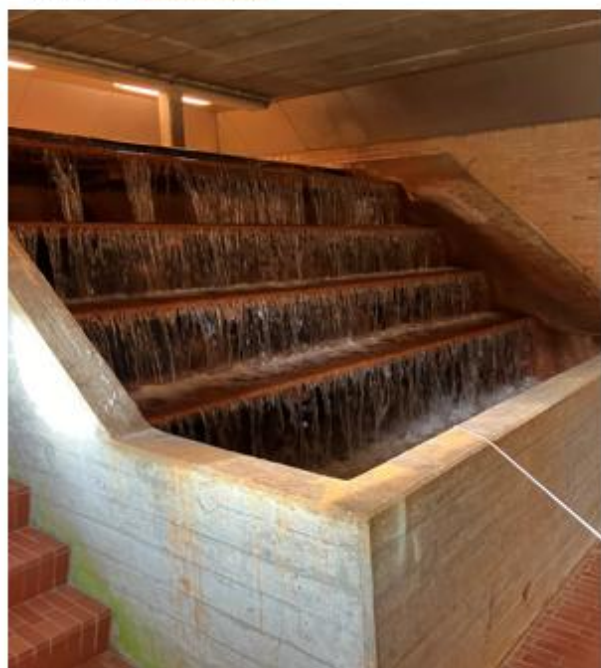
**Figur 7 – Iltningsstrappe**

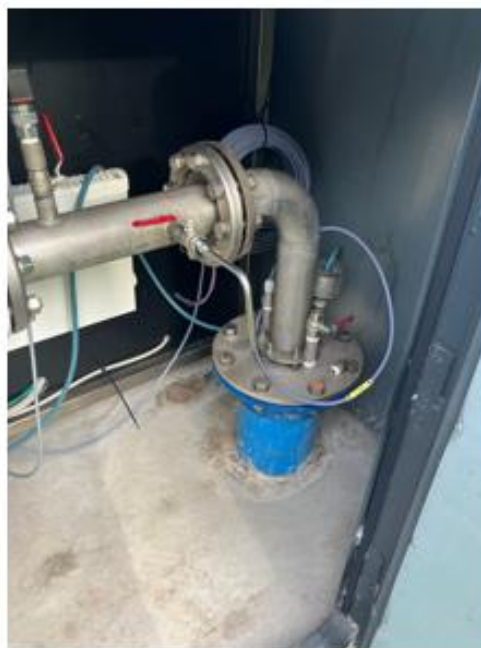
| Bemærkninger: Løs gummiliste på Næ6 | | | | | | |

**Figur 10 – Indvending boring Næ6**

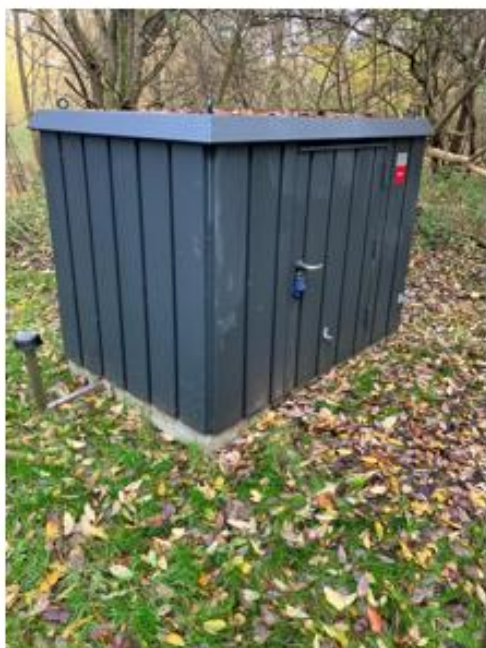
**Figur 11 – Boring Næ2**

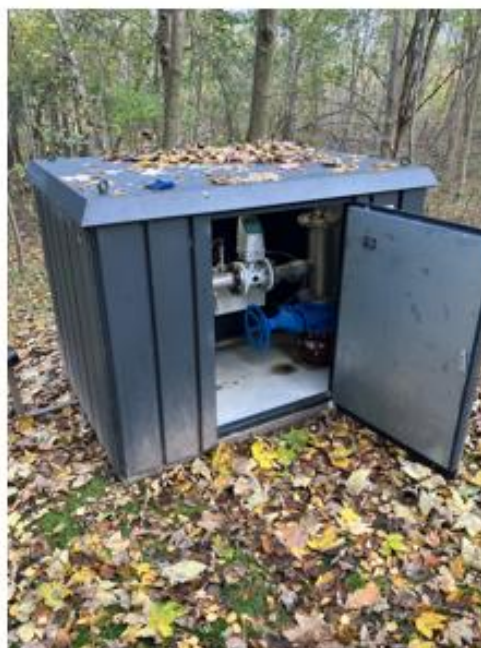
**Figur 12 – Boring Næ4**
