Besigtigelsesnotat - Vedbæk Rens den 3. juni 2024

Vurdering af Vedbæk Fjernvarme's nye byggeri og mulig påvirkning af miljøet i området

Besigtelsesnotat – Vedbæk Rens den 29. august 2024

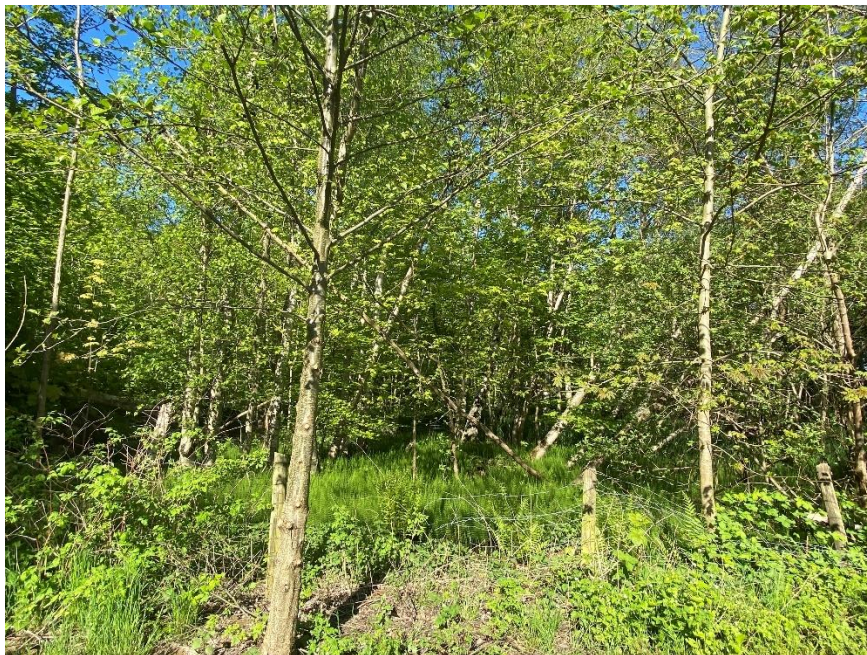
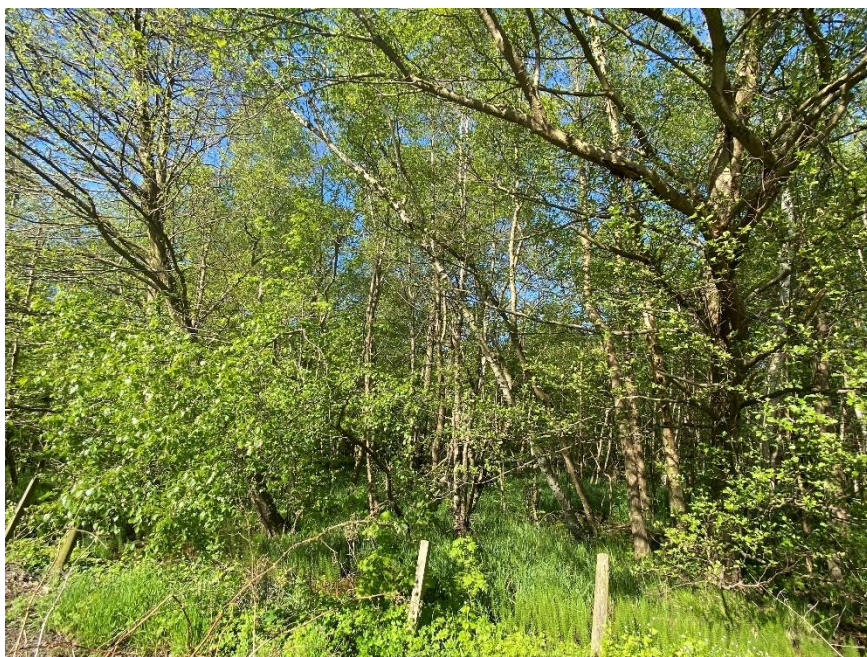
Langs renseanlæggets vestlige side støder matriklen op til en beskyttet mose og et vandløb. Et trådhegn markerer matrikelskel, og mosens strækker sig stort set helt op til trådhegnet. EON påtænker at bygge næsten helt op til skel.

Billeder af trådhegnet mellem de to matrikler med mosen i baggrunden.

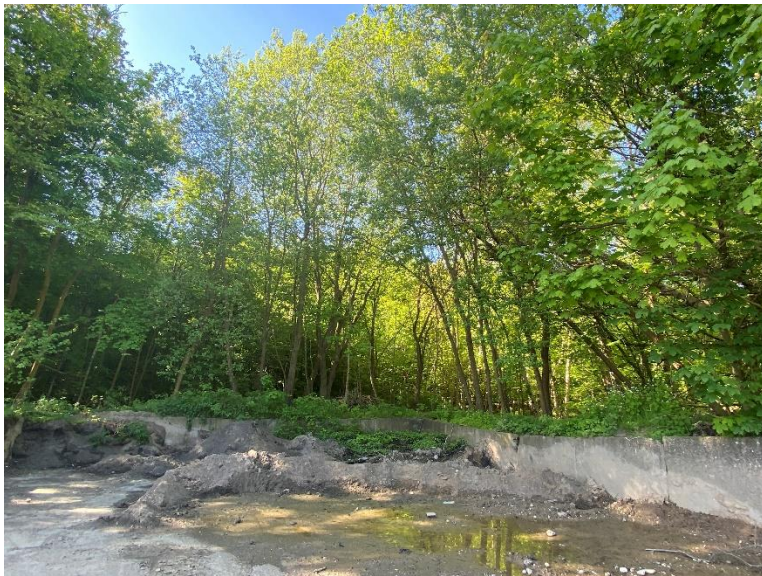
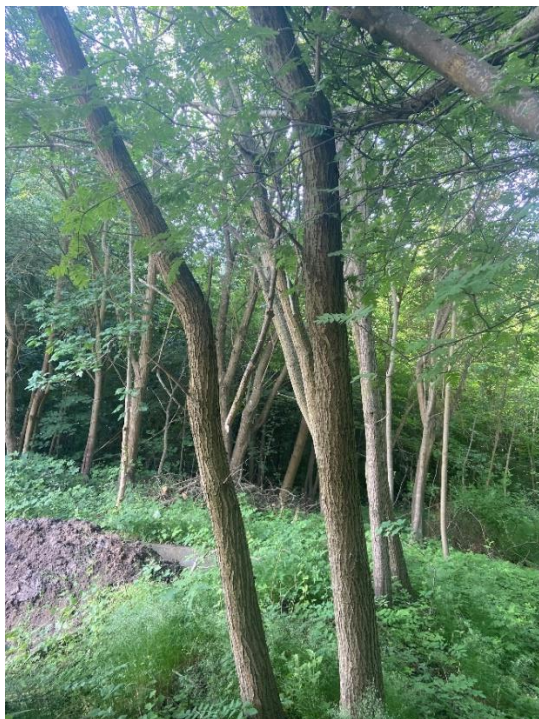
I den sydlige del af matriklen, er et lille stykke skov, hvor EON regner med fælde nogle af de helt tynde træer tættest på muren. Lidt længere inde, står nogle lidt større træer, som EON ikke regner med at skulle fælde – dog vil nogle grene måske blive beskåret. Anlægget vil blive etableret på det eksisterende befæstede areal.

Billeder af den sydligste del af projektområdet. Anlægget vil blive bygget på eksisterende befæstede areal, men enkelte tynde træer tættest på muren vil blive fældet.

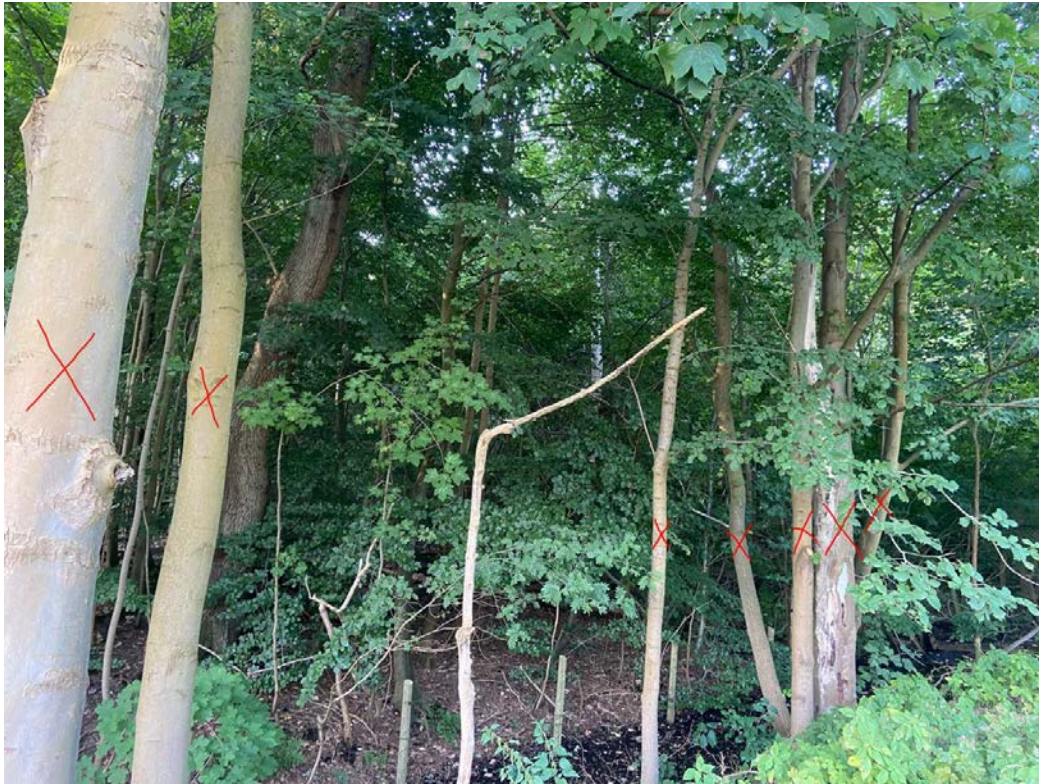
Billede 1

Træerne som ønskes fældet er markeret med et rødt kryds på billede 1 og billede 2 på næste side.

Træerne blev besigtiget fra jorden med kikkert. De fleste af træerne var unge, tynde og tydeligt uden hulheder, revner eller andet, der vurderes at kunne udgøre et yngle- eller rastested for arter af flagermus (se billede 1). I et lidt større birketræ (se billede 2 og 3) blev der heller ikke observeret huller, revner, løs bark eller andet, som ville gøre det egnet som et yngle- eller rastested.

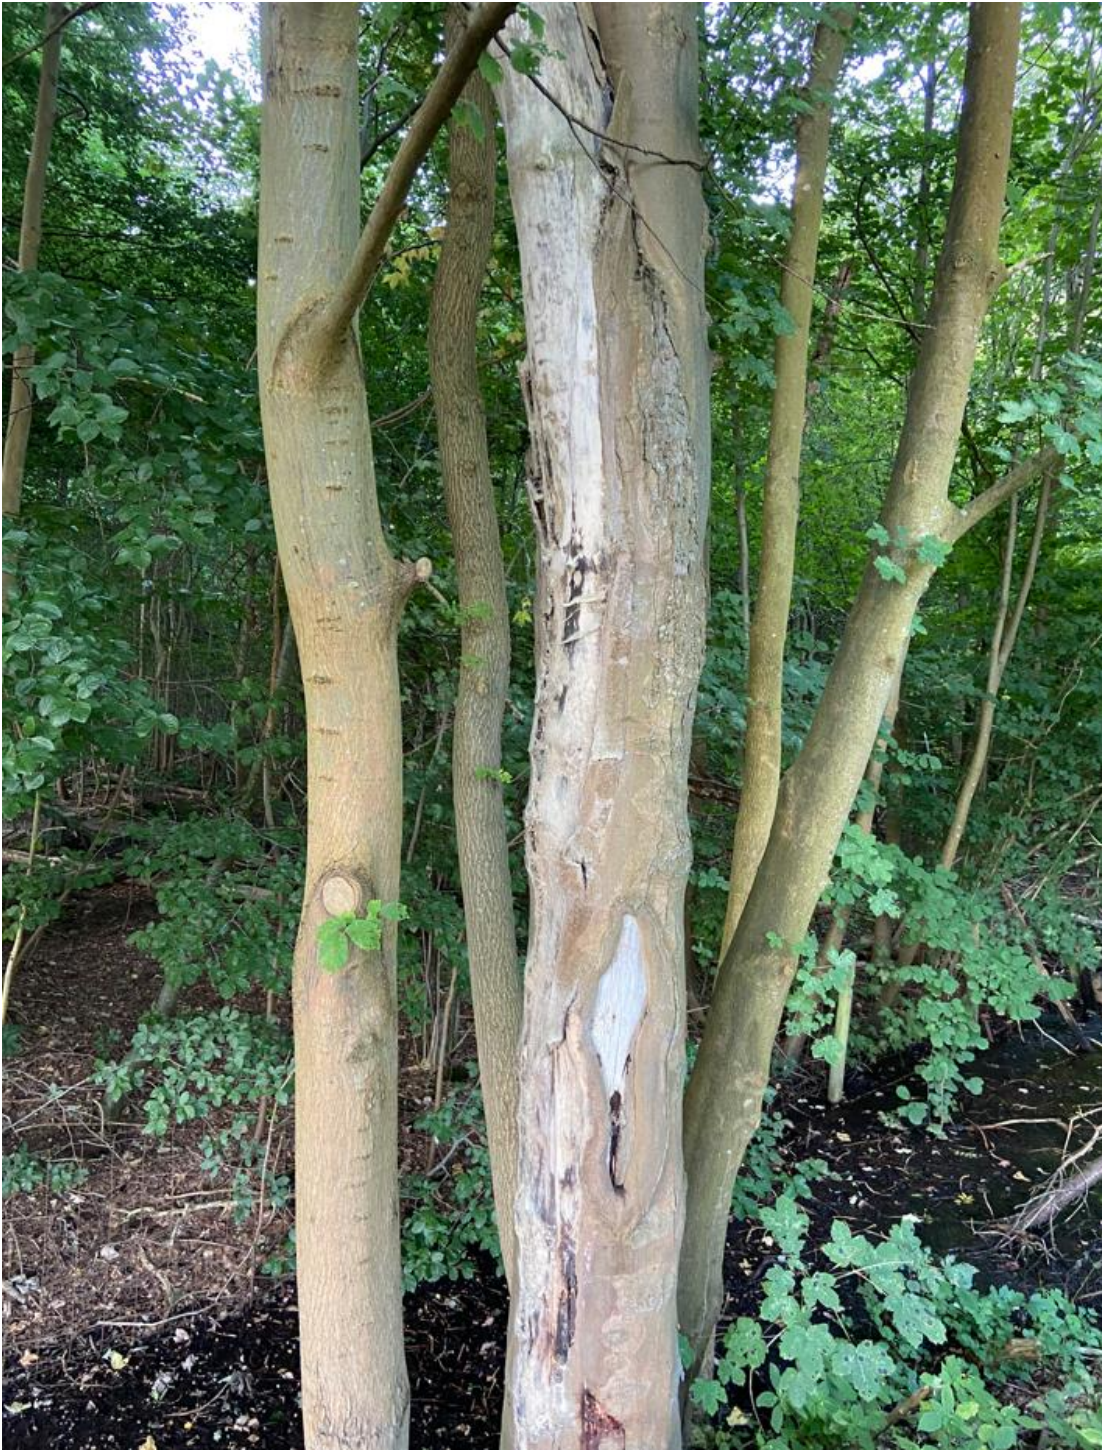
Billede 4

En ahorn (se billede 1 og billede 4-9) havde en del løs bark, som potentielt kunne være et levested for flagermus. Den løse bark var kun langs den nederste del af stammen, inden at træet delte sig i to, og en nærmere undersøgelse fra jorden var derfor mulig. Der blev ikke observeret levende flagermus eller ekskrementer, kradsemærker eller andet, der tydede på, at flagermus aktuelt bruger eller for nyligt har brugt træet som yngle- eller rastested. De fleste åbninger mellem bark og stamme var også dækket af tæt spind, som ville være brudt, hvis træet aktuelt bliver brugt som levested for flagermus. Der sås ingen hulheder højere oppe i ahornen.
