VANDVÆRKSTILSYN

Birkerød vandforsyning

ORDINÆRT TILSYN 2022

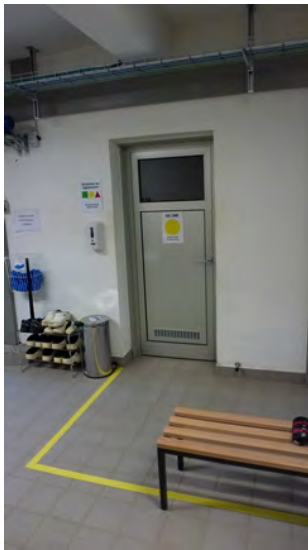
Figur 1: Zonering

Produktionsområder er tydeligt zoneret i grøn-gul-rød og der forefindes særligt fodtøj/skoovertræk samt høreværn. Adgangsveje til rød zone holdes aflåst.

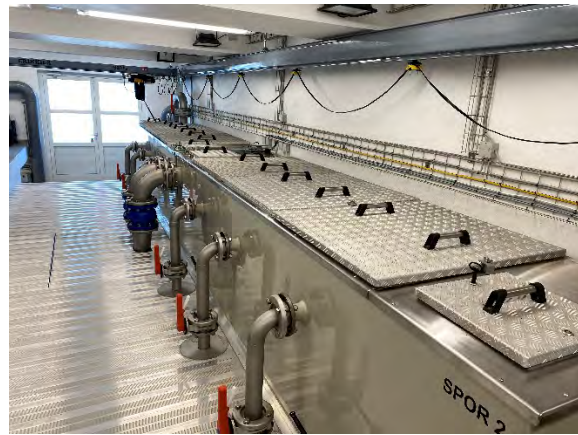
Figur 2: Iltningskamre

Iltningstrinnet er ombygget 2018-2019, idet tidligere iltningstrappe er udskiftet med bundbeluftning gennem tre seriekoblede lukkede kamre i to parallelle spor.

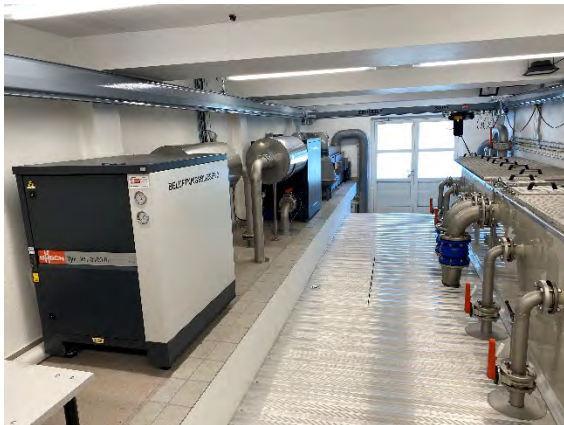
Figur 3: Beluftningsblæsere

Af hensyn til forebyggelse af støjgener hentes luften fra filtersalen hvorefter den filtreres gennem filtermætter. Udluftningen fra iltningsrummet foregår gennem aktive kulfiltre.

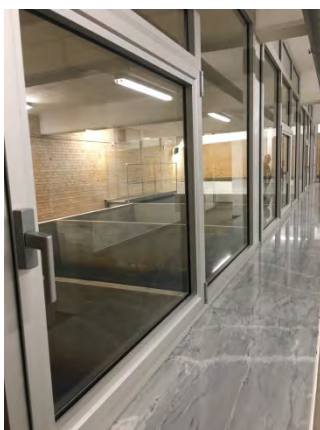
Figur 5: Åbne sandfiltre

Fra iltningen ledes vandet til seks åbne forfiltre efterfulgt af seks åbne efterfiltre og videre til rentvandsbeholderne. Dette også i to spor. Udeluften filtreres gennem filtermætter. Luftindtagene er placeret, så de ikke sidder direkte over frie vandoverflader. Udluftningen er placeret over forfiltrerne og er forsynet med en opsamlingsbakke, så eventuelt støv mv. ikke kan falde direkte fra udluftningen ned i filtrene.

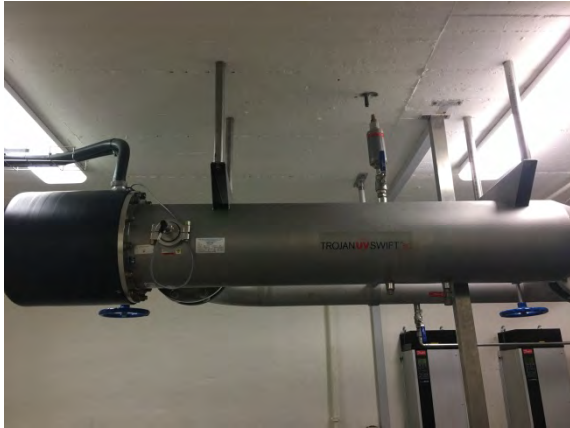
Figur 7: UV-anlæg

I pumpesal er etableret UV-anlæg, hvor vandet behandles før afgang værk. UV-anlægget er i konstant drift.

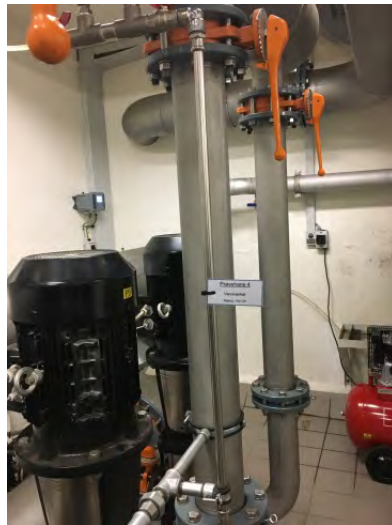
Figur 10: Prøvehane før UV

Som nævnt i afsnit 3.1 omfatter vandbehandlingen på Birkerød Vandværk UV-behandling, som sikrer, at der ikke er kim eller bakterier i vandet. Kvalitetskravene skal dog være opfyldt før UV-anlæg, hvilket generelt er tilfældet.

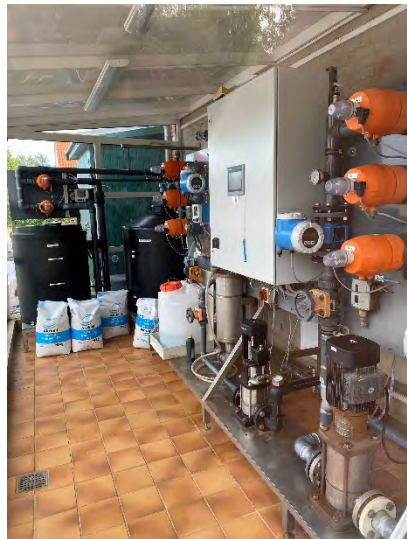
Figur 12: Genbrugsanlæg

Filterskyllevandet genbruges. Fra filterskyllingen ledes vandet til genbrugsbeholderen. Efter henstand ledes vandet til skyllevandsbehandlingen, hvor vandet filtreres gennem et ultrafiltreringsanlæg, inden det ledes tilbage til iltningsbassinet. Ultrafiltreringsanlægget renser skyllevandet for partikler og fungerer som en hygiejnisk barriere. Slammet i genbrugsbeholderen pumpes til kloak efter aftale med spildevandsselskabet. Ultrafiltreringsanlægget er placeret i en glastilbygning til vandværket og genbrugsbeholderen er placeret ved siden af rentvandsbeholderen som er beliggende under ny lagerhal. Nedgangen er aflåst og placeret i den ny lagerhal hvor den er hævet over gulv.

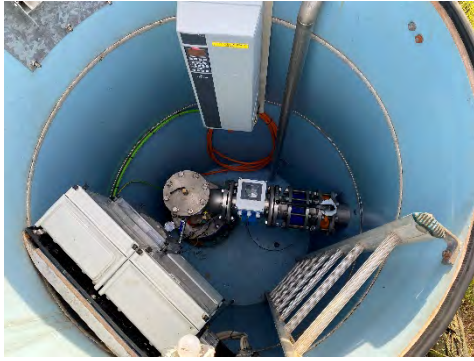
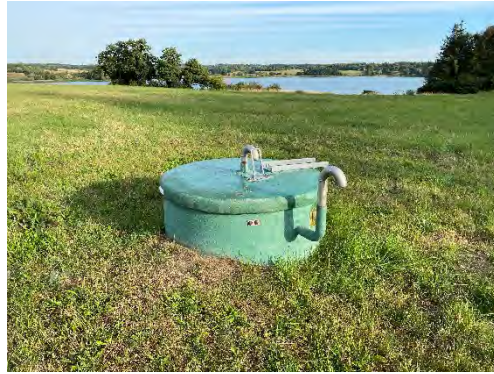
Figur 13: Boring DGU-nr. 193.1318

Den inspicerede indvindingsboring (DGU-nr. 193.1318) fremstår velholdt, ren og ryddelig. Det omkringliggende areal er udlagt til varigt græs som slås 1-3 gange årligt.

Alle boringer er aflåste og forsynet med alarm.
