Miljøkonsekvensrapport

Miljøvurdering af projekt

Etablering af cykelstier langs Hørsholm Kongevej, Rudersdal Kommune

Udarbejdet af: JCJE, EPR, VVSV, JVWI, SOBA, BMNI, RAHA, MOJE
Kontrolleret af: MOJE, SOBA, STOU
Godkendt af: EPR
Dato: 12.12.2024
Version: 05
Projekt nr.: 1014544-005

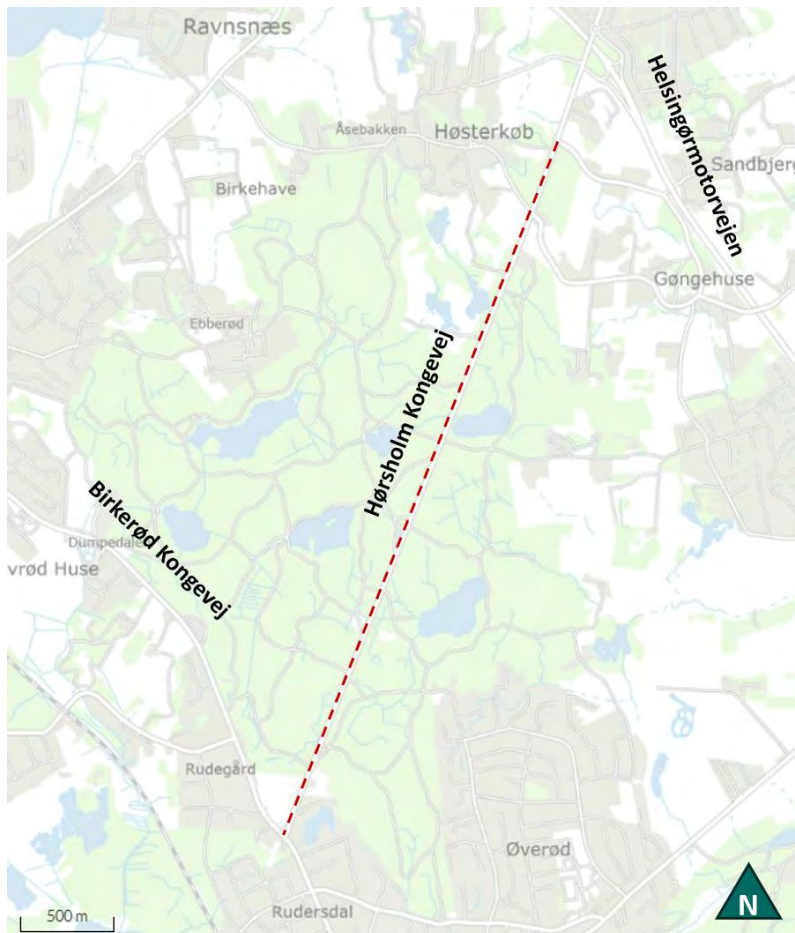
Figur 3-1. Strækningen gennem Rude Skov, hvor der anlægges cykelstier.

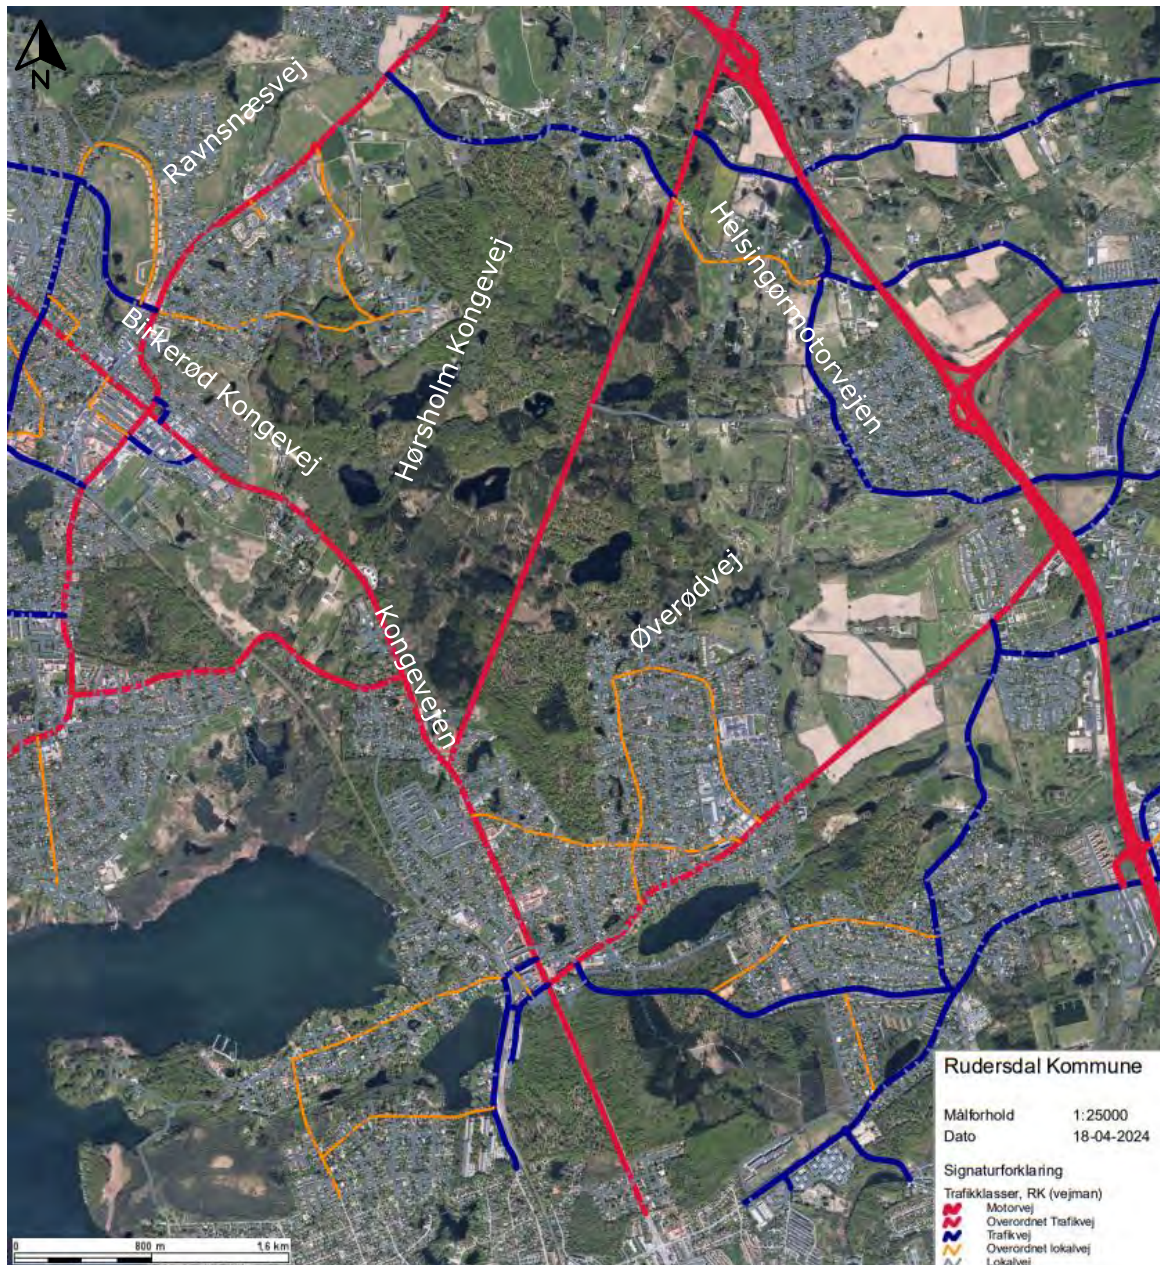
Figur 2 Trafikklasser for veje i Rudersdal Kommune (<https://kort.rudersdal.dk/spatialmap>)
