# Miljøkonsekvensrapport

Miljøvurdering af projekt

Etablering af cykelstier langs Hørsholm Kongevej, Rudersdal Kommune

Udarbejdet af: JCJE, EPR, VVSV, JVWI, SOBA, BMNI, RAHA, MOJE  
Kontrolleret af: MOJE, SOBA, STOU  
Godkendt af: EPR  
Dato: 12.12.2024  
Version: 05  
Projekt nr.: 1014544-005

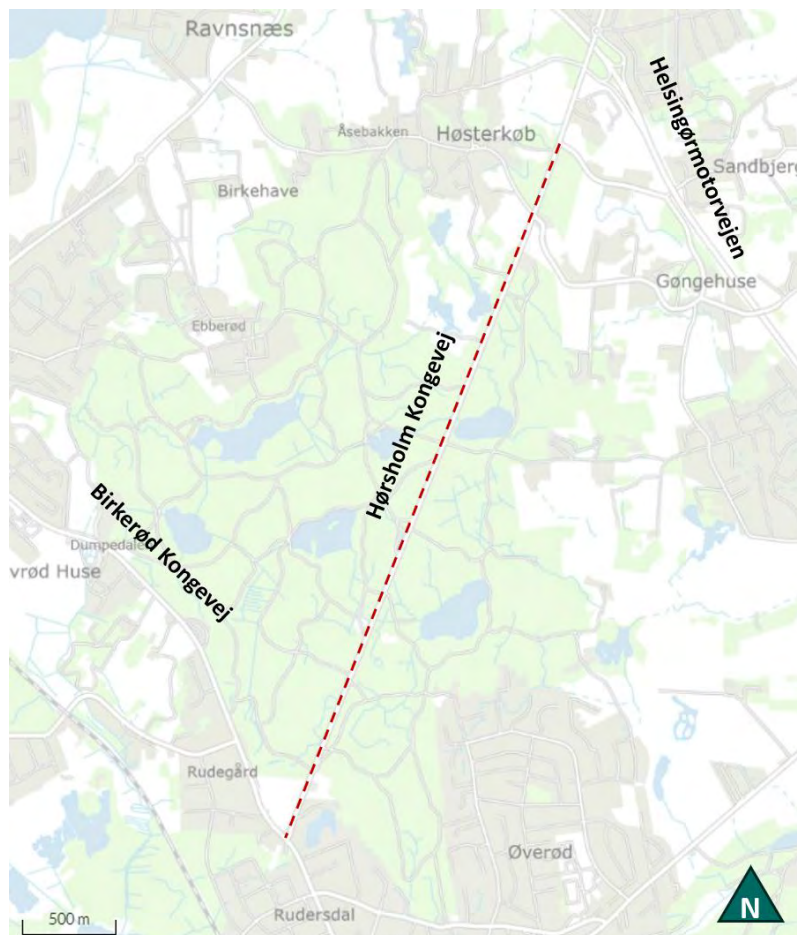
Figur 1-1. Placering af strækningen gennem Rude Skov, hvor der etableres cykelsti.

Rudersdal Kommune planlægger at etablere cykelstier langs Hørsholm Kongevej mellem Rudegaard Stadion mod sydvest og Sandbjergvej mod nordøst, en vejstrækning på 3.960 meter – se kort på Figur 1-1 nedenfor. Formålet med projektet er at forbedre trafiksikkerheden og fremkommelighed for cyklister, og det indebærer omlægning af tværprofilet, så cykeltrafikken adskilles fysisk fra biltrafikken.

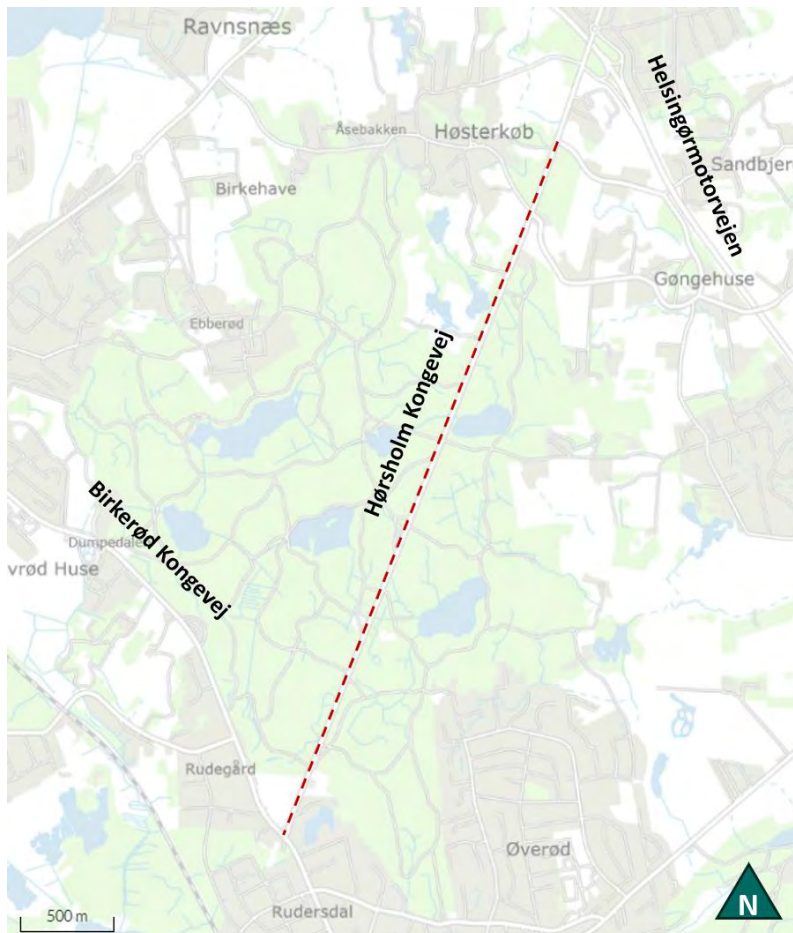
Figur 3-1. Strækningen gennem Rude Skov, hvor der anlægges cykelstier.

Den eksisterende udformning af vejen omlægges, så der i begge vejsider etableres cykelstier på en bredde af 1,5 meter adskilt af kørebanen med en af 1 m bred grøn skillerabat. Køresporene reduceres fra 3,5 til 3,25 meter og kantbanen mellem kørebanen og skillerabat reduceres fra 0,75 til 0,25 meter i hver side. Det eksisterende asfaltareal til kørebanen reduceres således med 1,5 meter i bredden. Derfor sænkes hastighedsgrænsen på strækningen til 70 km/t.

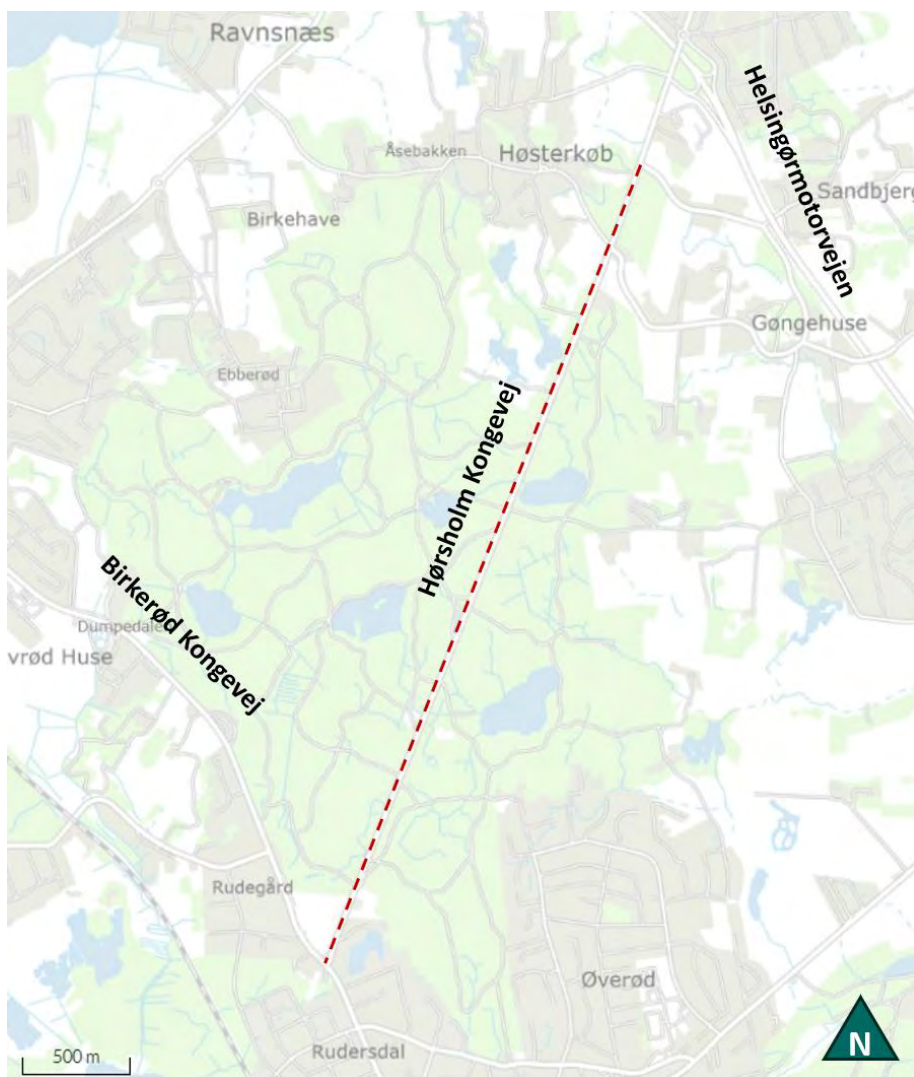
Figur 5-1. Oversigtskort over strækningen, hvor der etableres cykelstier langs Hørsholm Kongevej.

Rudersdal Kommune planlægger at etablere cykelstier langs Hørsholm Kongevej mellem Kongevejen ved Rudegaard stadion og Sandbjergvej, en vejstrækning på 3.960 meter. Formålet med projektet er at forbedre trafiksikkerheden og fremkommelighed for cyklister. Det indebærer omlægning af vejens tværprofil, så cykeltrafikken adskilles fysisk fra biltrafikken. Projektets beliggenhed fremgår af Figur 5-1.

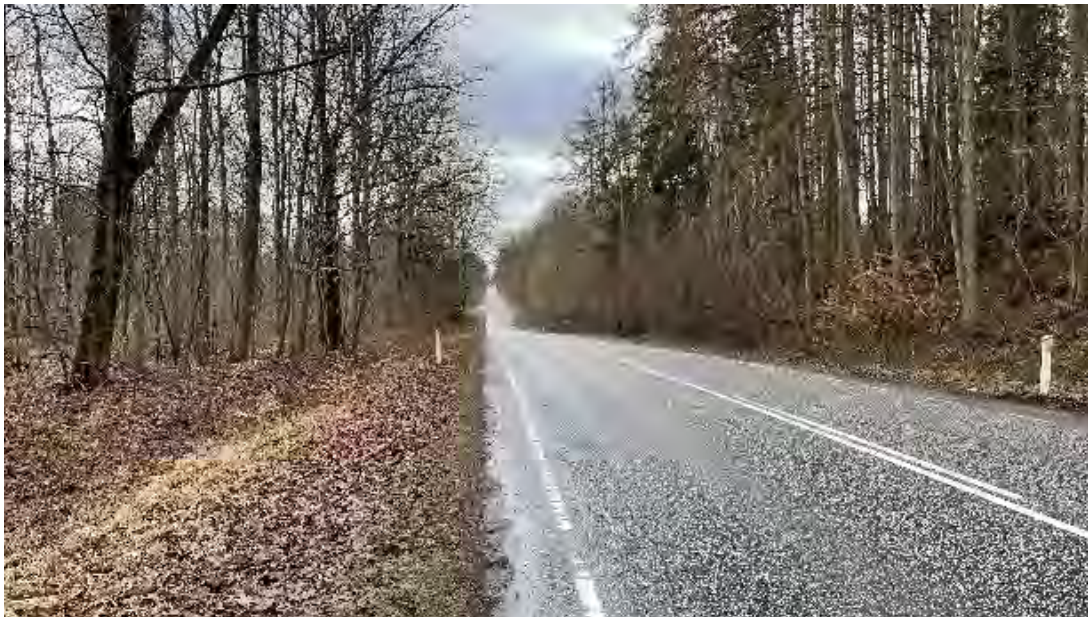
Figur 5-2. Parti fra Hørsholm Kongevej, der viser det nuværende tracé med smalt cykelspor.

Hørsholm Kongevej er en overordnet trafikvej, som er præget af høj fart. 15% af bilerne kører mindst 86,0 km/t, selv om hastighedsbegrænsningen er 80 km/t. Strækningen opleves meget utryk for cyklister, da de meget smalle kantbaner og de hurtigkørende biler ofte presser cyklisterne ud i den skrå og bløde rabat. (se Figur 5-2).

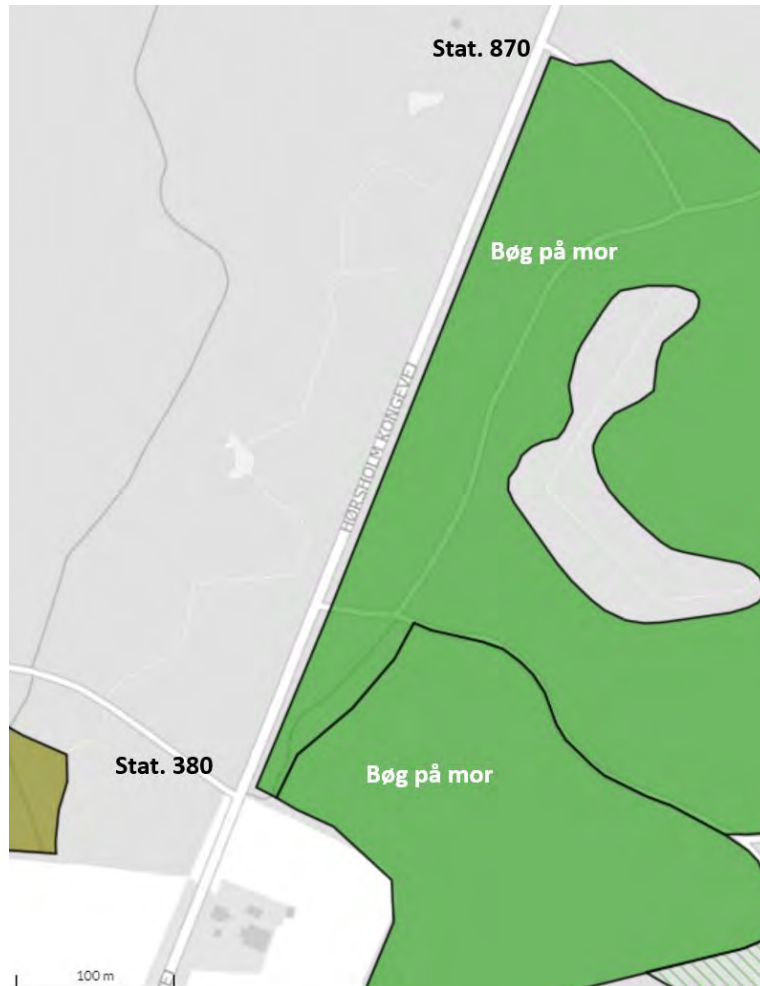
Figur 7-5. Kort over delstrækning, hvor projektområdet grænser op til areal med registreret skovnaturtype (9110, bøg på mor) fra station +380 til +870 meter.

Skråningsfod etableres på tre delstrækninger st. 0+500 – 0+580, st. 0+735 – 0+790 og st. 0+820 – 0+880 med stejlt anlæg A:1, for at undgå påvirkning af habitatnaturtype – Bøg på mor. I kombination med den stejlere skråning etableres autoværn.

Detaljeret illustration af forløbet kan ses på side 9-11 i bilag 1.

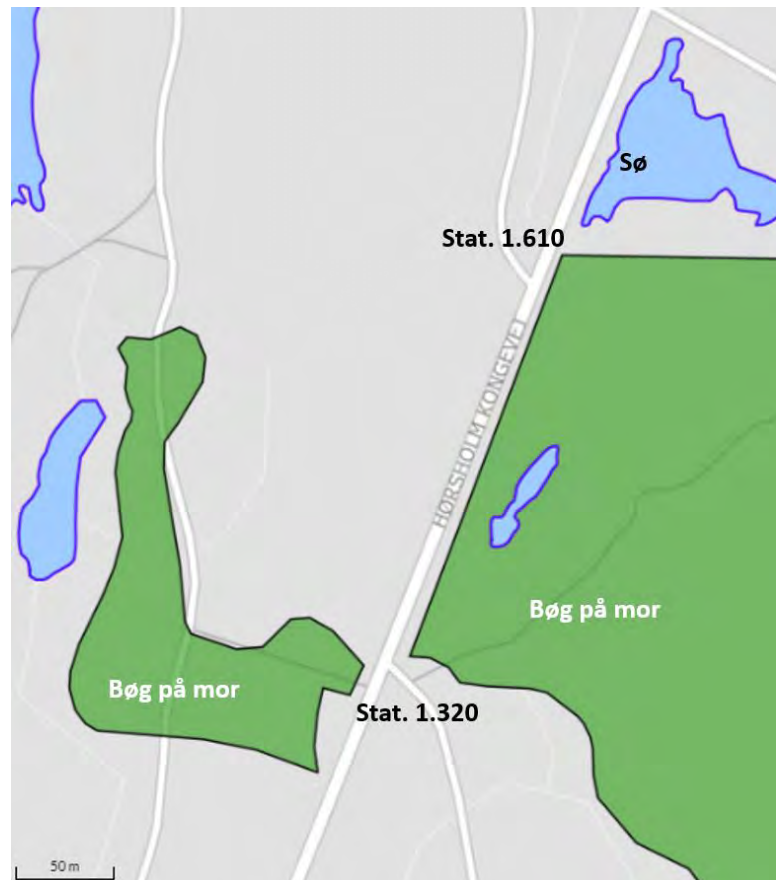
Figur 7-6. Kort over delstrækning, hvor projektområdet grænser op til areal med registreret skovnaturtype (9110, bøg på mor) fra station +1.320 til +1.610 meter.

Delstrækning B, Figur 7-6: Fra stat. +1.320 til +1.610 meter. De sydligste 60 meter på denne delstrækning grænser naturtype 9110 bøg på mor op til projektområdet på vestsiden af vejen. Skråningsfod etableres med anlæg, der sikrer, at der ikke sker anlægsaktiviteter indenfor arealer med registrerede habitatnaturtyper. Fra stat. +1.390 til stat. +1.610 grænser naturtype 9110 bøg på mor op til projektområdet på østsiden af vejen. Etablering af autoværn med stejl A:1 skråning i st. 1+460 – 1+500 og st. 1+600 – 1+620 i østlig side for at undgå påvirkning af habitatnaturtype – Bøg på mor. Nord for denne strækning ligger en mindre sø (< 5ha) langs vejen. Langs denne sker der ikke påfyldning udenfor den nuværende vejmatrix.

Detaljeret illustration af forløbet kan ses på side 12-13 i bilag 1.

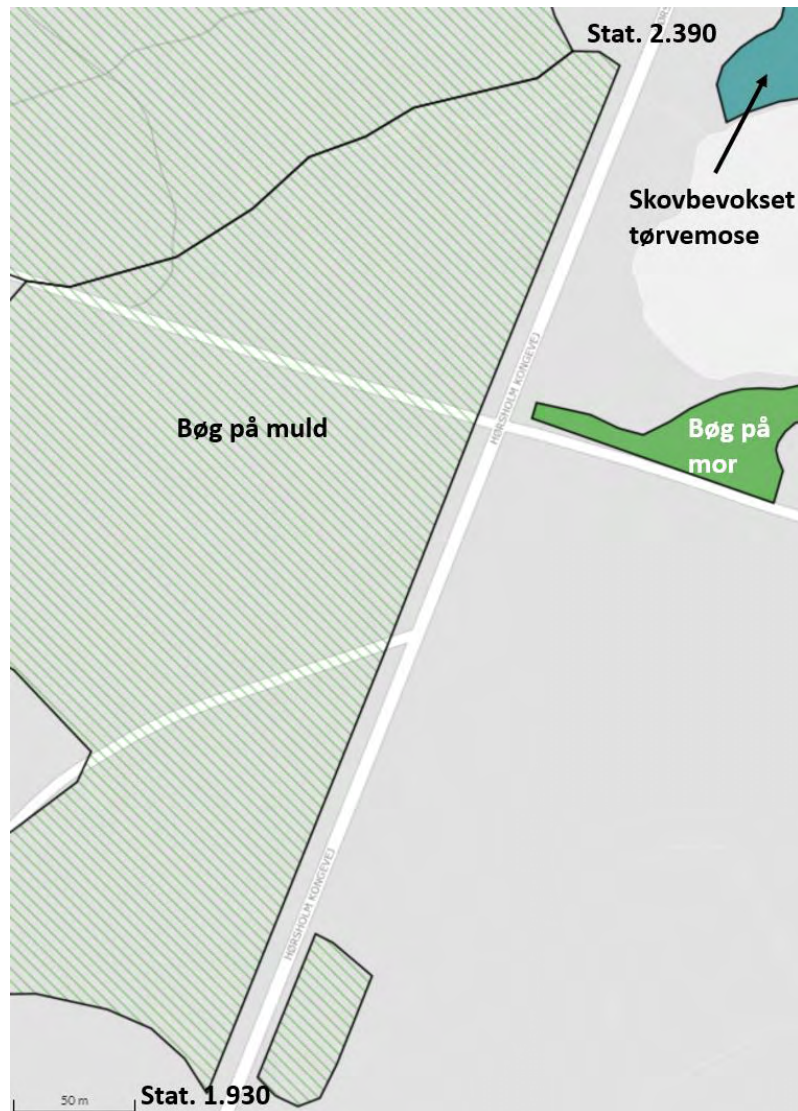
Figur 7-7. Kort over delstrækning, hvor projektområdet grænser op til areal med registreret skovnaturtype (9130, bøg på muld) fra station +1.930 til +2.390 meter.

Delstrækning C, Figur 7-7: Fra stat. +1.930 til +2.390 meter. Sydligst på strækningen grænser projektområdet op til naturtypen bøg på muld på begge sider. Øst for Hørs-holm Kongevej er området med bøg på muld forekom-mende over en strækning på ca. 80 meter, mens det vest for vejen er en strækning på ca. 460 meter. Øst for pro-jektområdet ligger to mindre områder med hhv. bøg på mor og skovbevokset tørve-mose. Sidstnævnte ligger i en afstand af ca. 40 meter til projektområdet.

Etablering af autoværn med stejl A:1 skråning i st. 1+930 – 2+000 i østlig side og i st. 1+930 – 2+010 og st. 2+330 – 2+390 i vestlig side for at undgå påvirkning af habitat-naturtype – Bøg på mor.

Detaljeret illustration af forløbet kan ses på side 13-15 i bilag 1.

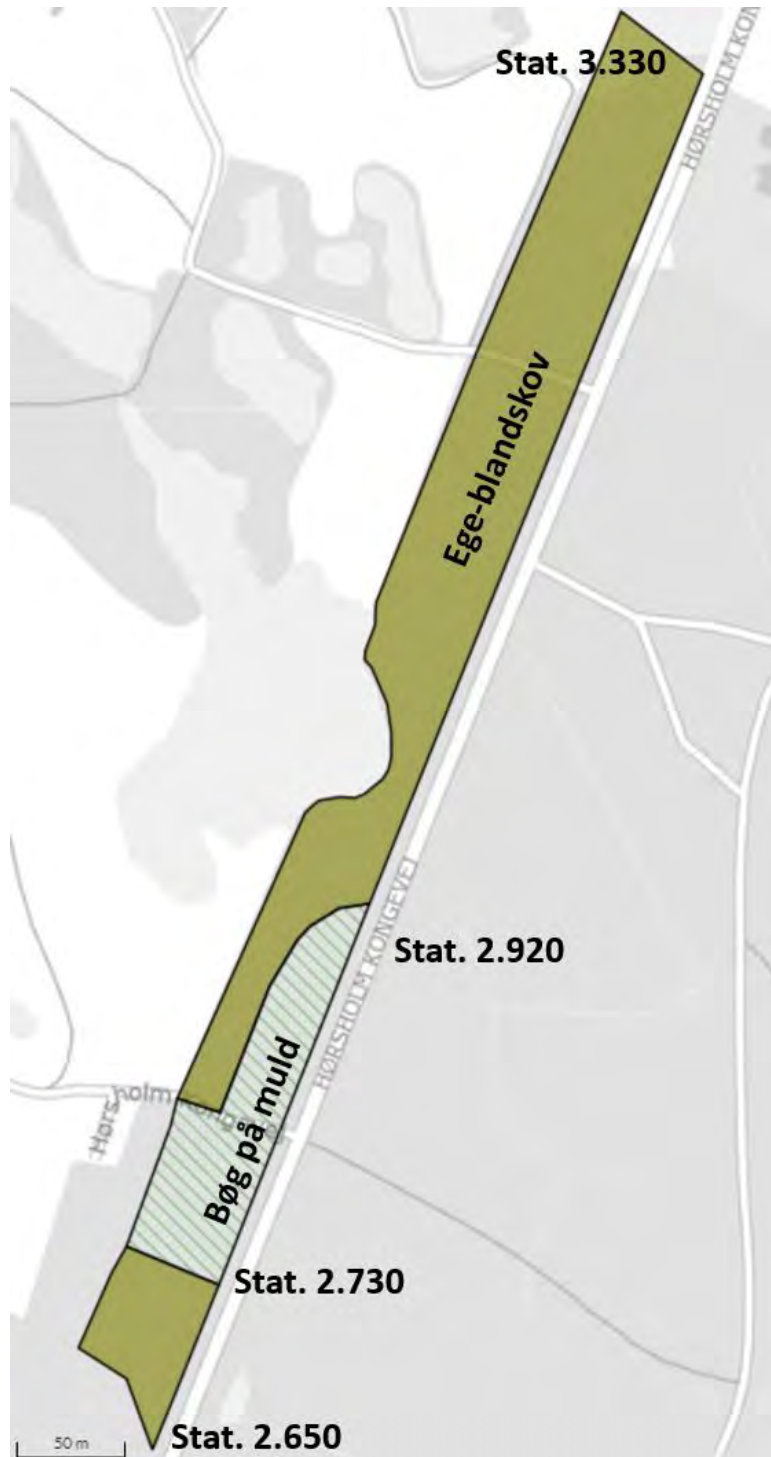
Figur 7-8. Kort over delstrækning, hvor projektområdet grænser op til areal med registrerede skovnaturtyper (hhv. 9130, bøg på muld og 9160 egeblandskov) fra station +2.650 til +3.330 meter.

Delstrækning D, Figur 7-8: Fra stat. +2.650 til +3.330 meter. Projektområdet grænser på hele denne strækning op til registrerede skovnaturtyper langs vestsiden af vejen. Fra +2.730 til +2.920 er det naturtypen bøg på muld. På resten af strækning ege-blandskov.

Etablering af autoværn med stejl A:1 skråning i st. 3+180 – 3+410 i vestlig side for at undgå påvirkning af habitatnaturtype – Ege blandskov.

Detaljeret illustration af forløbet kan ses på side 15-17 i bilag 1.

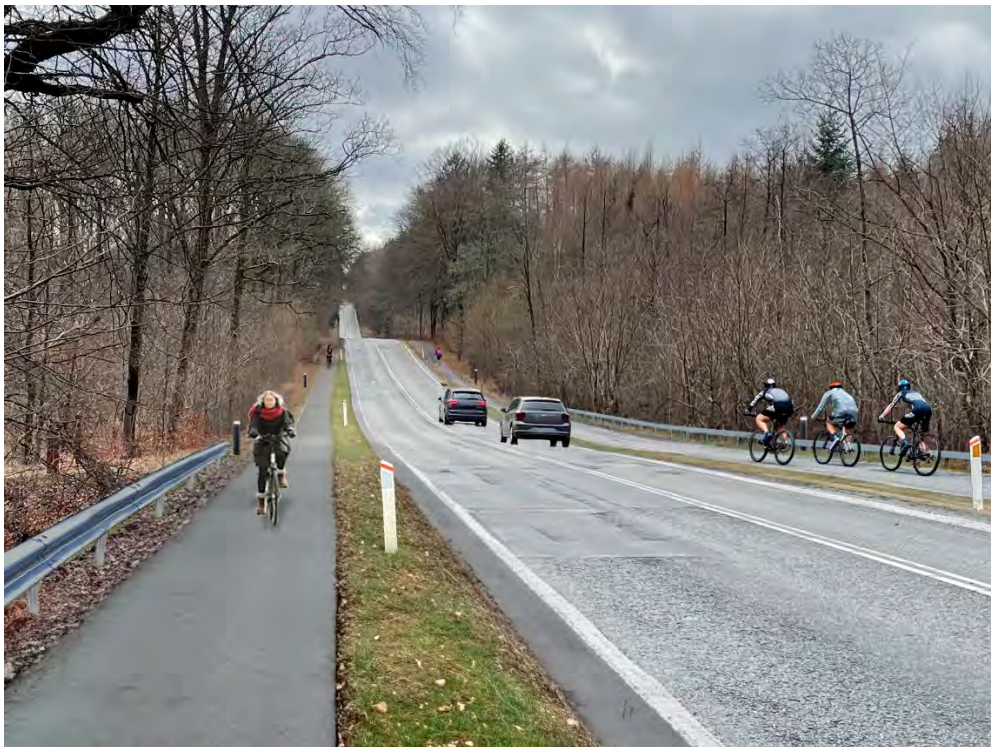
Figur 11-9. Foto fra st. 1 +750 med indsat fotomontage af projekt

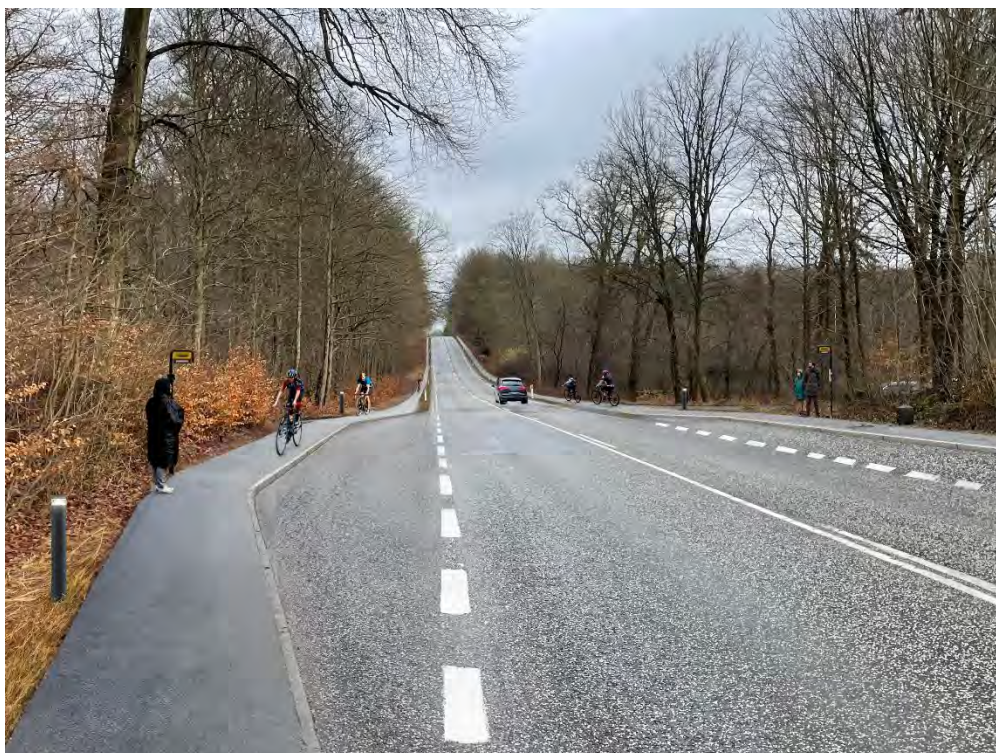
Figur 11-11. Foto fra st. 2 +200 med indsat fotomontage af projekt.

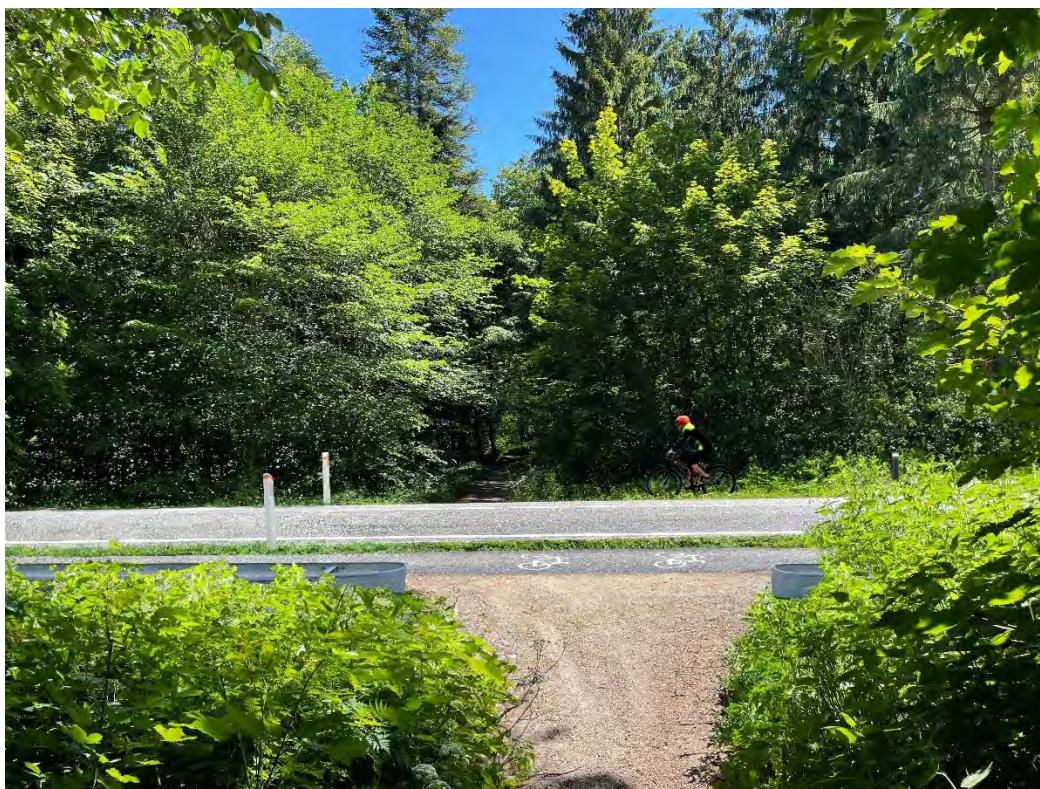
Figur 11-13. Oplevelse fra krydsende skovvej ved stat. 3 +100 med indsat fotomontage af projektet inkl. autoværn.

Den begrønnede skillerabat bidrager positivt til adskillelse af cykelsti og kørebanen, både fordi den bevarer vejens grønne udtryk og fordi det vil forbedre cyklisternes oplevelse af vejen.

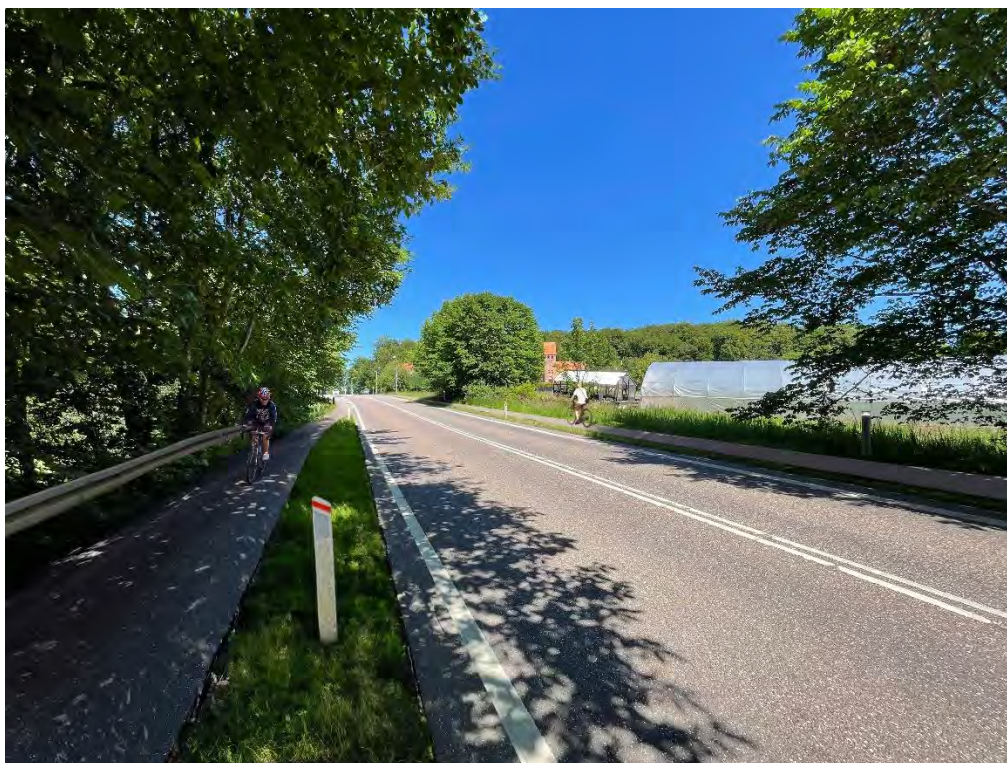
Figur 11-15. Foto fra st. 3 +400 mod Høsterkøb Kirke med indsat fotomontage af projektet.

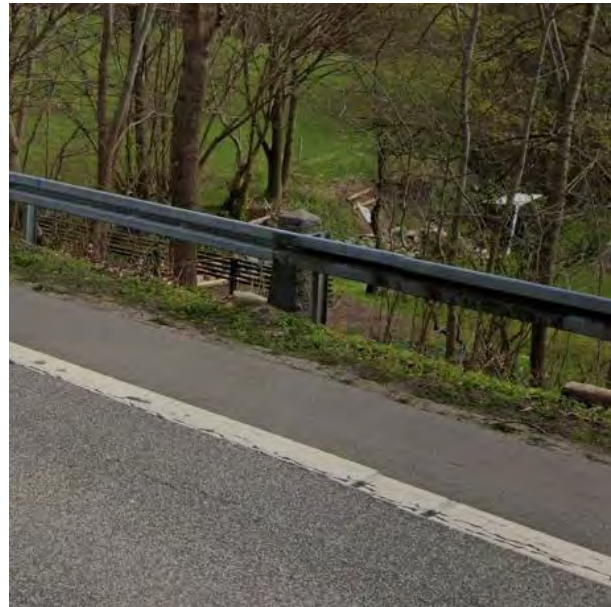
17 kilometersten i st. 0+200, slide 9

- Kilometerstenen på strækningen kan ses på billederne herunder. De er frede og der søges dispensation ved Slots- og Kulturstyrelsen, i forbindelse med projektet. Alle sten skal i forbindelse med projektet flyttes til en ny placering i rabatten. Den nye placering er på samme kilometrering som stenen stå på nu, men stenen placeres i rabatten for det nye vejprofil. I forbindelse med flytningen skal stenen reetableres i samme stand som den er inden anlægsarbejderne påbegynder. På billederne herunder, ses de nuværende forhold for kilometerstenen på strækningen og der er under billederne skrevet stationering og slide, hvor placeringen kan ses i planen på de foregående slids. Den nye placering fremgår af planerne på de foregående slids.

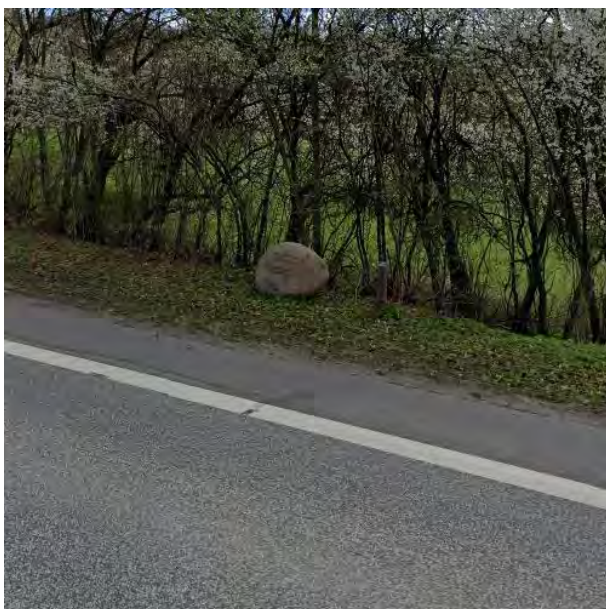
*st. 0+230, slide 9*

- Der er på strækningen placeret to mindesten som ikke er frede under samme forhold som de resterende sten på strækningen. Mindestenen er vist på billederne nedenfor og placeres efter anlæg af det nye vejprofil, i rabatten.
- Placeringen af mindesten i planen kan ses på tegningerne på de forrige slids, som der er henvist til under billederne.

*Mindesten for frihedskæmper Leif Schiønnemann.*

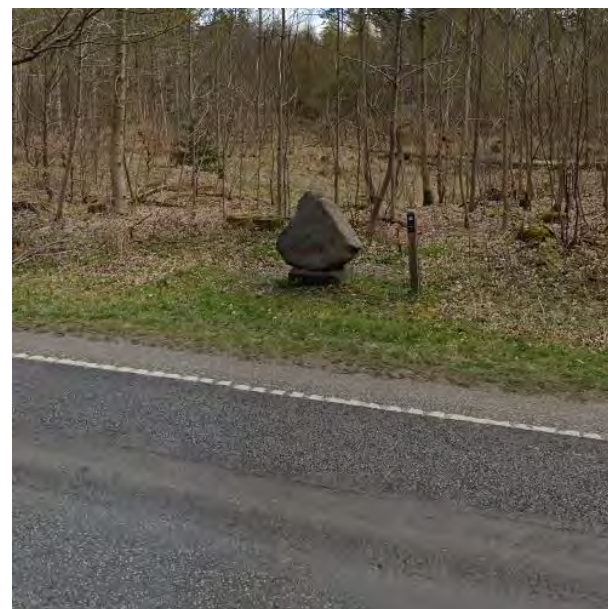
*st. 2+080, slide 14*

*Mindesten for frihedskæmper Gunnar Alsvold,*

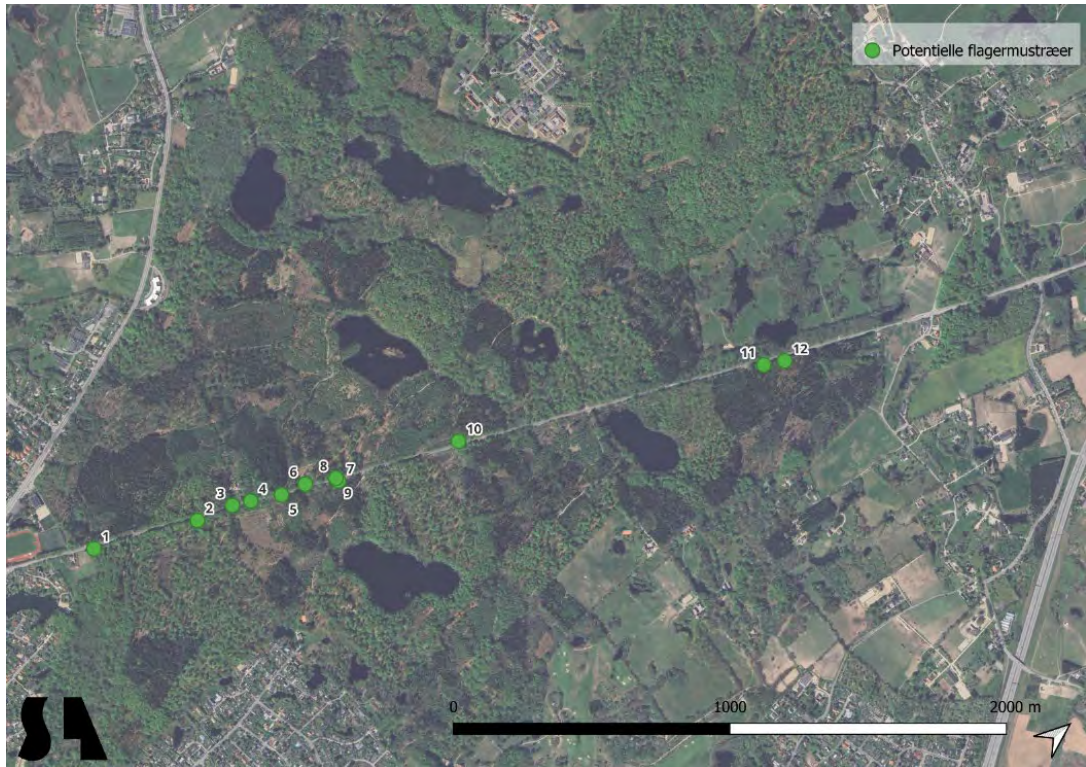
Figur 3. Placering af flagermusegnede træer

De potentielt egnede træer er vist på de følgende sider (tabel 6) og gennemgås i næste afsnit (3.2.1).

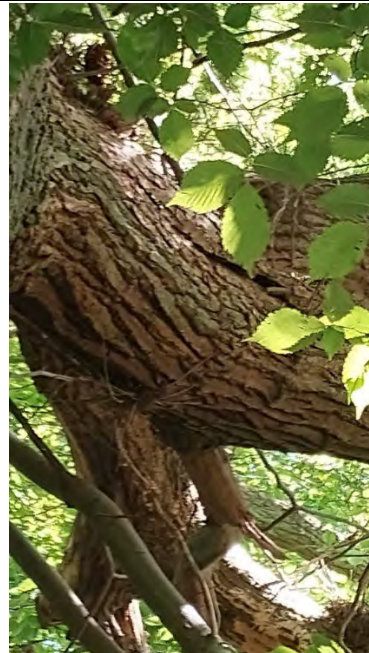
T1  
Eg, løs bark og revner i grenen.

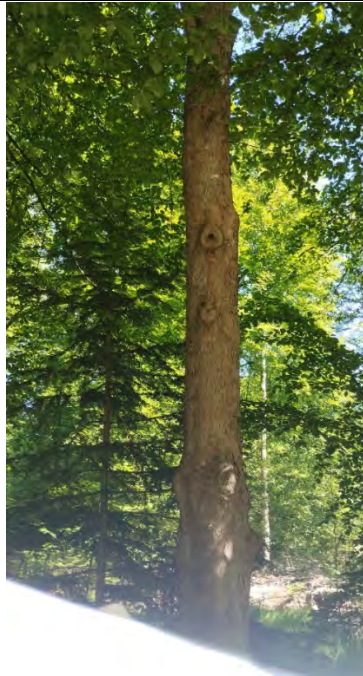
T2  
Acer, huller fra råd.

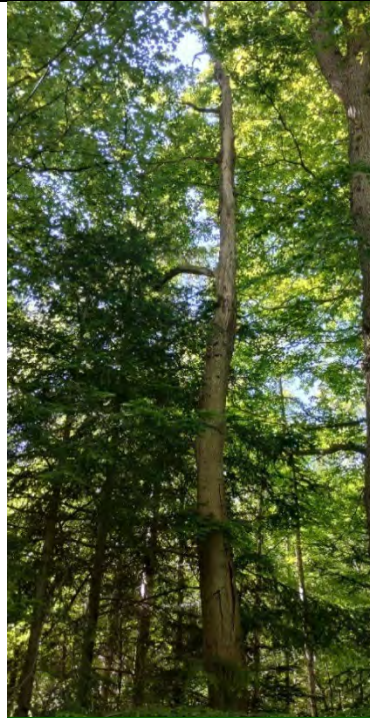
T4  
Dødt træ, løs bark

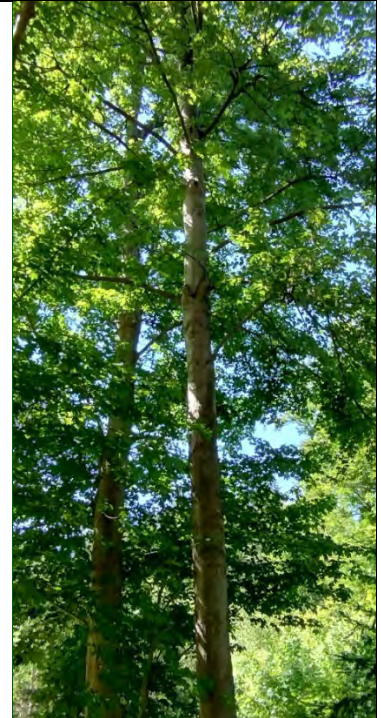
T6  
Acer, tre huller fra råd

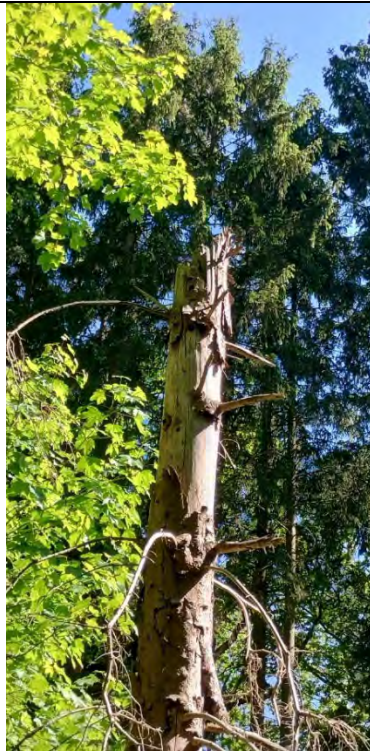
T7  
Død fyr, dybt hul og meget løs bark.

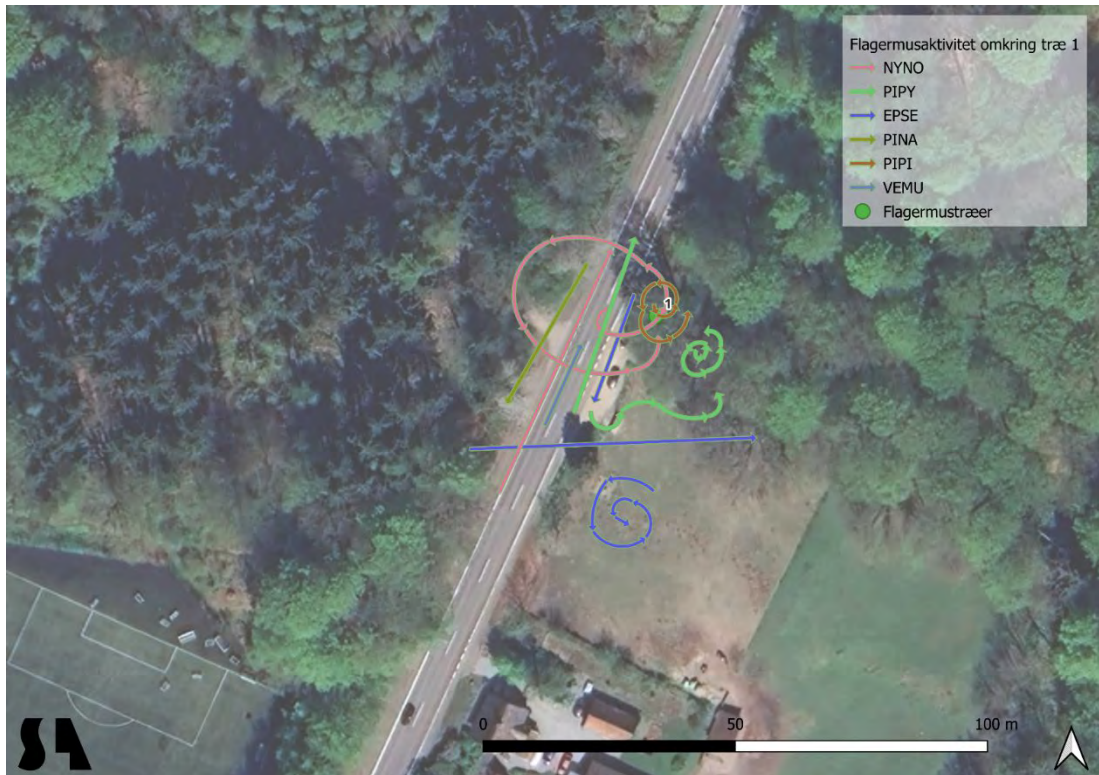
Et enkelt kald fra Skimmelflagermus (*Vespertilio murinus*) blev optaget kl. 22:16, og et enkelt kald fra en Troldflagermus (*Pipistrellus nathusii*) blev optaget søgende efter føde i trætoppene kl. 22:22.

Figur 4. Flagermusaktivitet omkring træ 1.

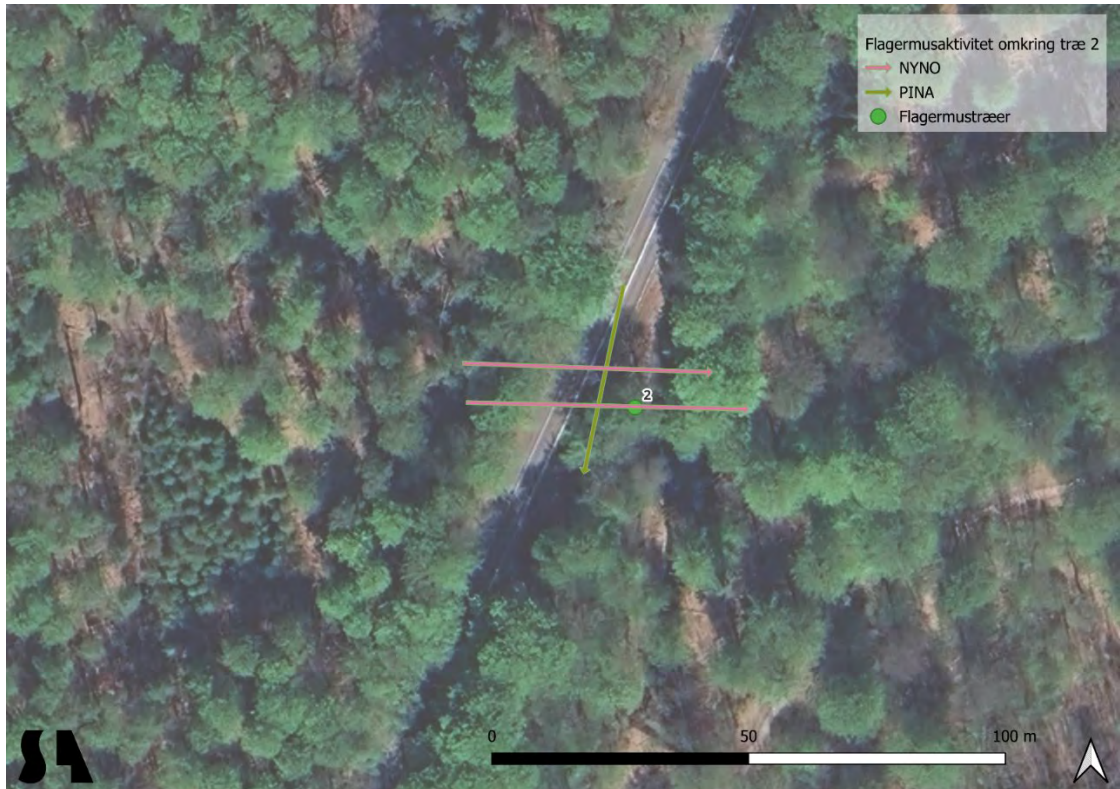
Omkring træet blev tre flagermuskald fra to arter blev registreret. Det første var et Troldflagermuskald (*Nathusius pipistrelle*) kl. 03:28. Den blev optaget under flyvning fra nord til syd og benyttede trækronen til navigation.

De øvrige kald var fra Brunflagermus (*Nyctalus noctule*) kl. 03:27 og 03:43. De fløj begge højt over trækronerne.

Figur 5. Flagermusaktivitet omkring træ 2.

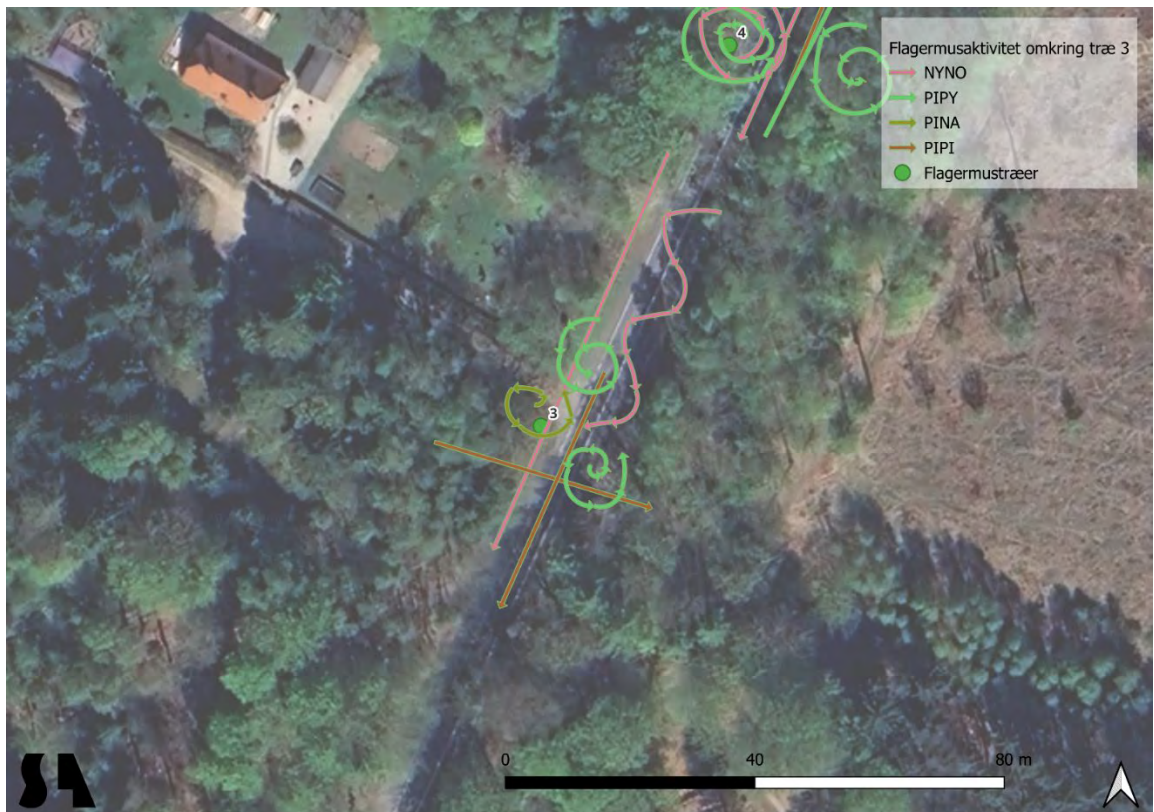
En enkelt Troldflagermus (*Nathusius pipistrelle*) blev også registreret fouragerende tæt på T3, højt oppe i trækronen.

Fem Pipistrelflagermuskald blev optaget, alle fra pendlende flagermus.

Figur 6. Flagermusaktivitet omkring træ 3.

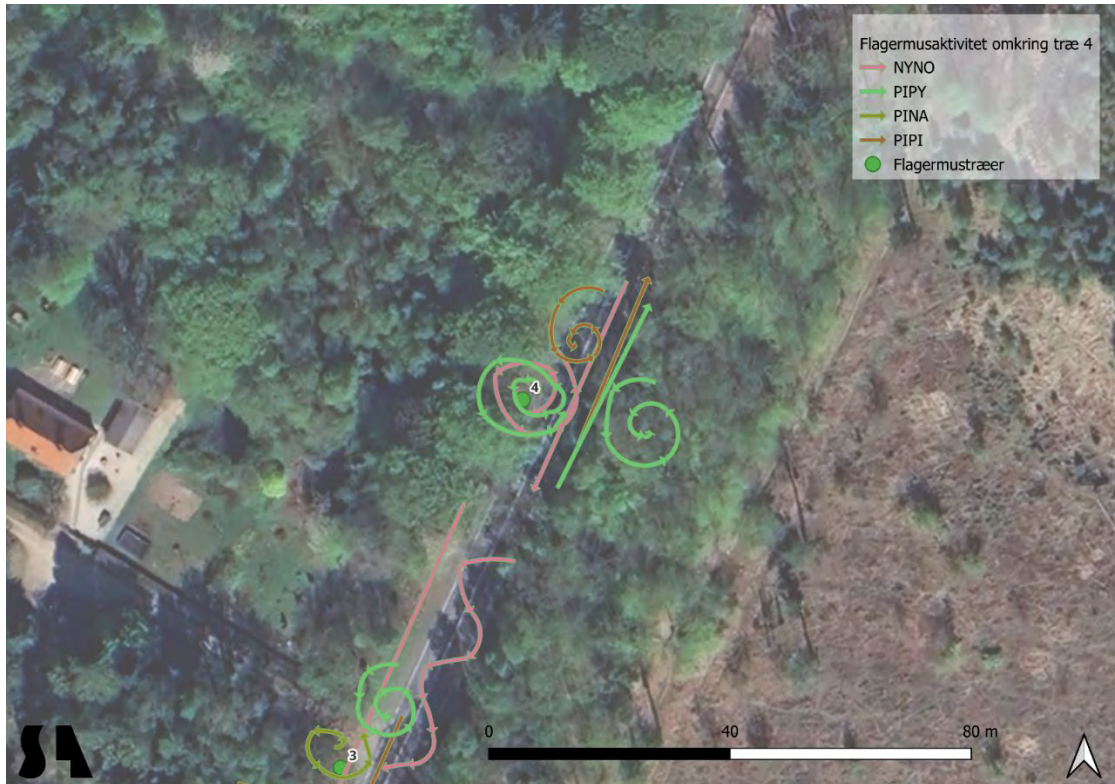
Sporadiske kald blev optaget fra Brunflagermus, Dværgflagermus og Pipistrellflagermus i resten af undersøgelsen, med en optagelse af en Troldflagermus kl. 22:37, sandsynligvis fouragerende i trækronen.

Figur 7. Flagermusaktivitet omkring træ 4.

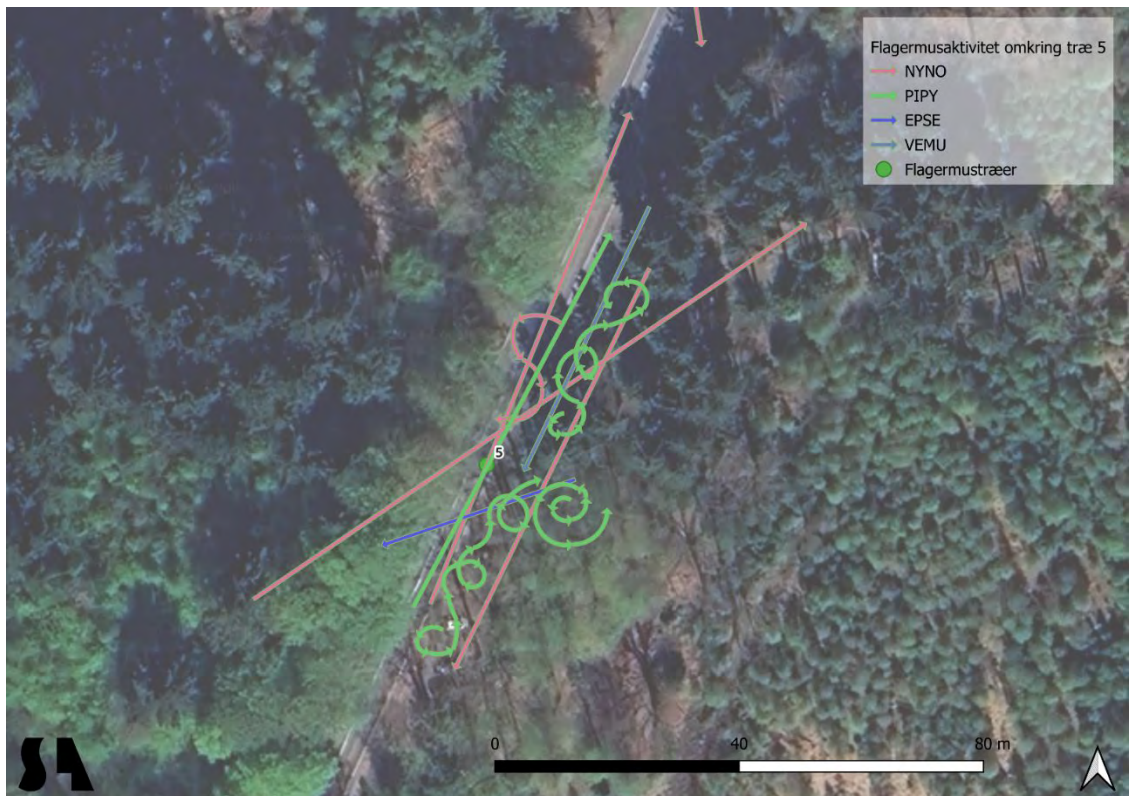
Andre registrerede flagermusarter omfattede Brunflagermus, Sydflagermus og Skimmelflagermus.

Der var betydelig dværg- og Brunflagermus aktivitet, primært overflyvningsaktivitet, samt brug af skovbrynet til navigation eller bevægelser højt oppe i trækronerne.

Figur 8. Flagermusaktivitet omkring træ 5.

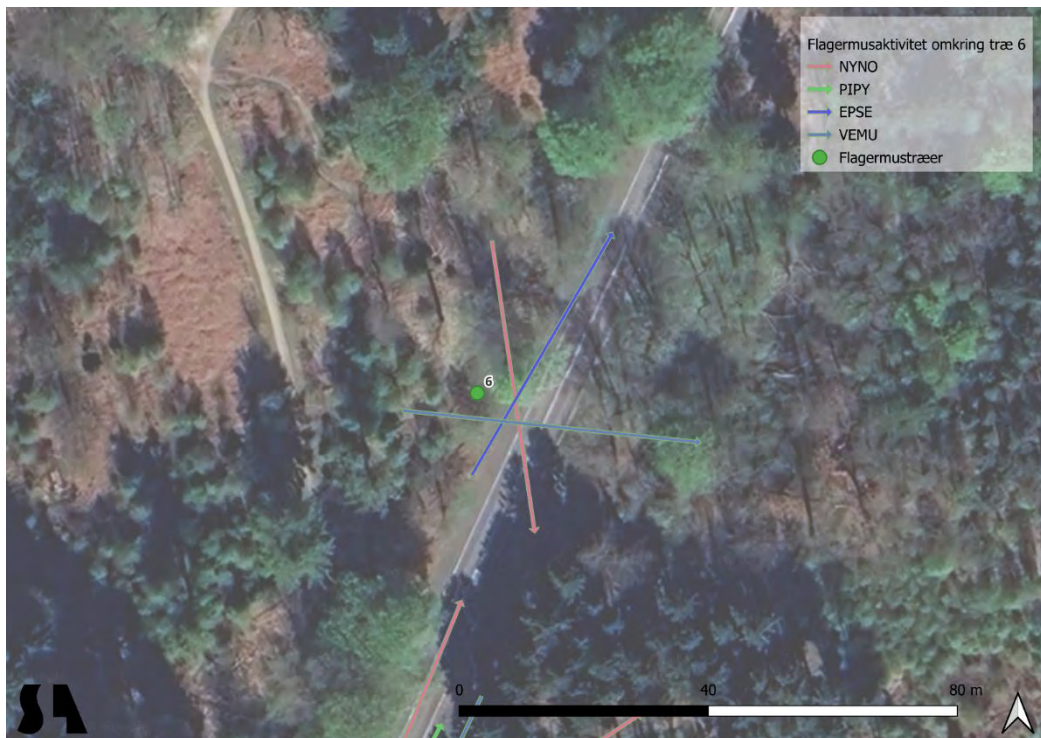
Brunflagermus blev optaget kl. 21:45, pendlende mod syd.

Ydermere blev kald fra en Sydflagermus registreret kl. 21:55 og fra en Skimmelflagermus registreret kl. 22:03.

Figur 9. Flagermusaktivitet omkring træ 6.

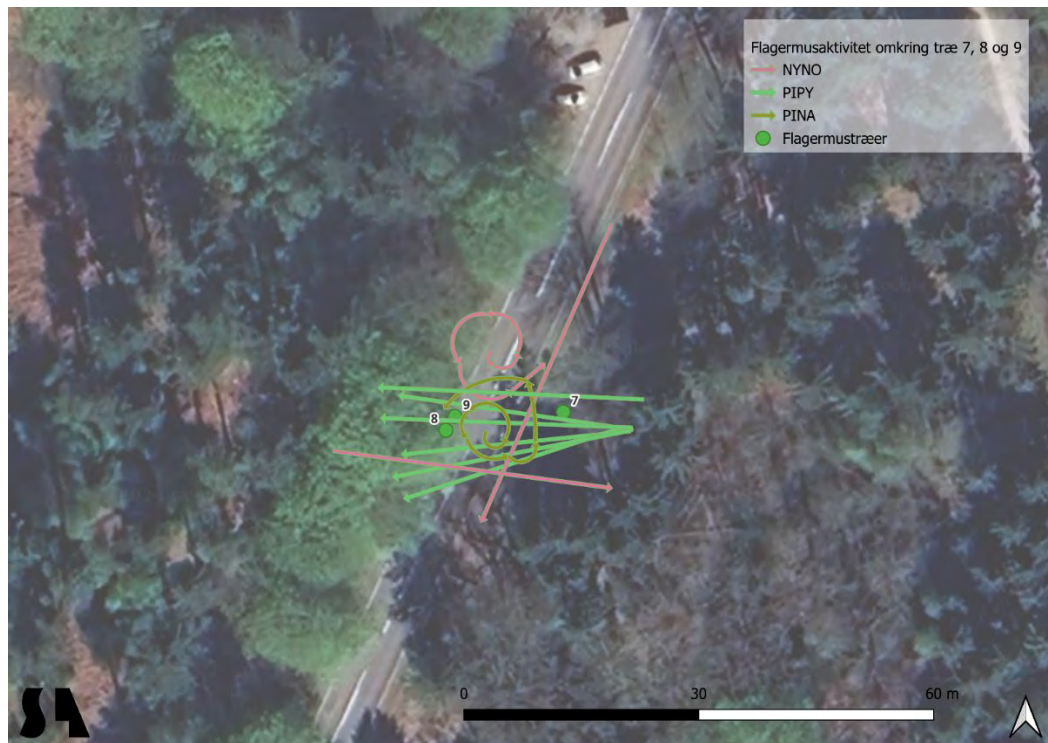
To Dværgflagermus blev optaget, da de forlod det sandsynlige raste/yngleområde kl. 22:00 og 22:01.

Den øvrige aktivitet bestod af Brunflagermus fouragerende højt oppe i trækrone, en Troldflagermus fouragerende i hovedhøjde langs kørebanen, og en Dværgflagermus flyvende (øst til vest) højt oppe over trækrone.

Figur 10. Flagermusaktivitet omkring træ 7, 8 og 9.

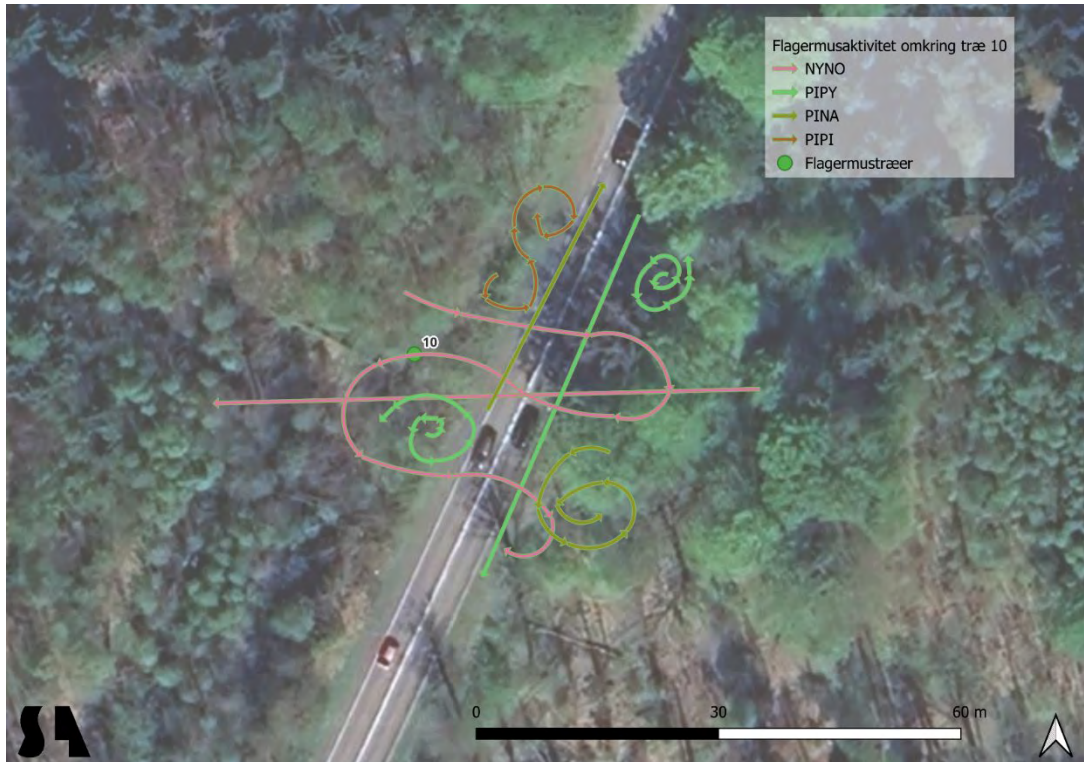
Dværgflagermus, Troldflagermus og Brunflagermus blev også registreret

Alle de registrerede flagermus benyttede området til både fouragering og pendling.

Figur 11. Flagermusaktivitet omkring træ 10.
