# Miljøkonsekvensrapport

Miljøvurdering af projekt

Etablering af cykelstier langs Hørsholm Kongevej, Rudersdal Kommune

Udarbejdet af: JCJE, EPR, VVSV, JVWI, SOBA, BMNI, RAHA, MOJE  
Kontrolleret af: MOJE, SOBA, STOU  
Godkendt af: EPR  
Dato: 12.12.2024  
Version: 05  
Projekt nr.: 1014544-005

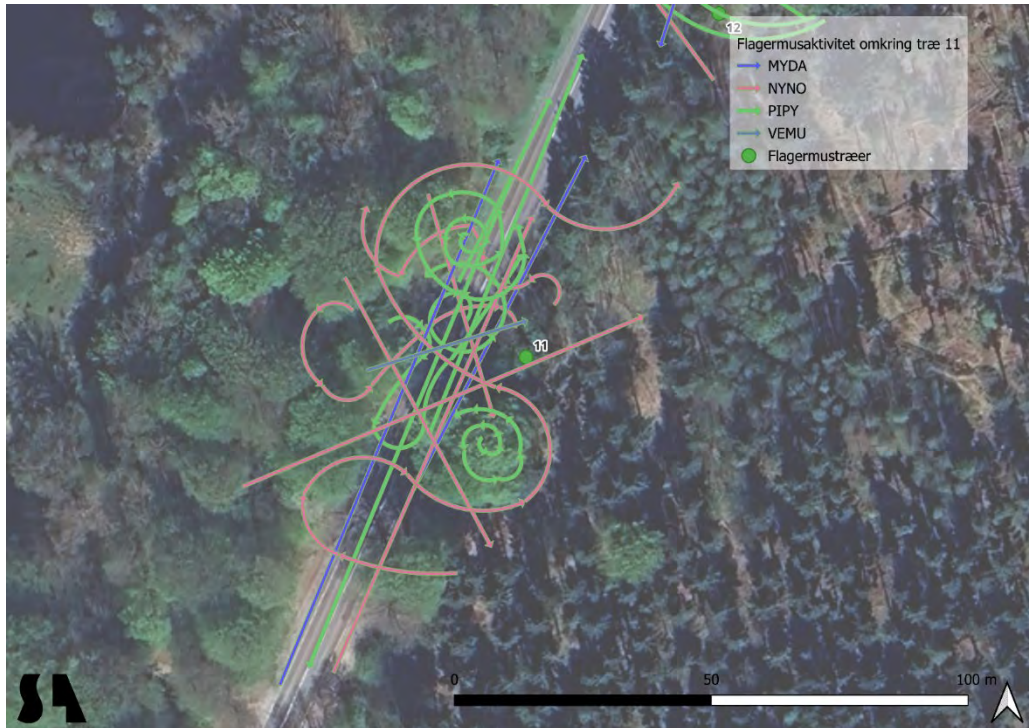
Dværgflagermus blev registreret fouragerende i trækronen og flyvende lavt, langs vejbanen, kun få meter over asfalten.

Også Vandflagermus blev registreret, mens den fløj nordpå langs vejbanen i en højde på ca. 4 m.

Figur 12. Flagermusaktivitet omkring træ 11.

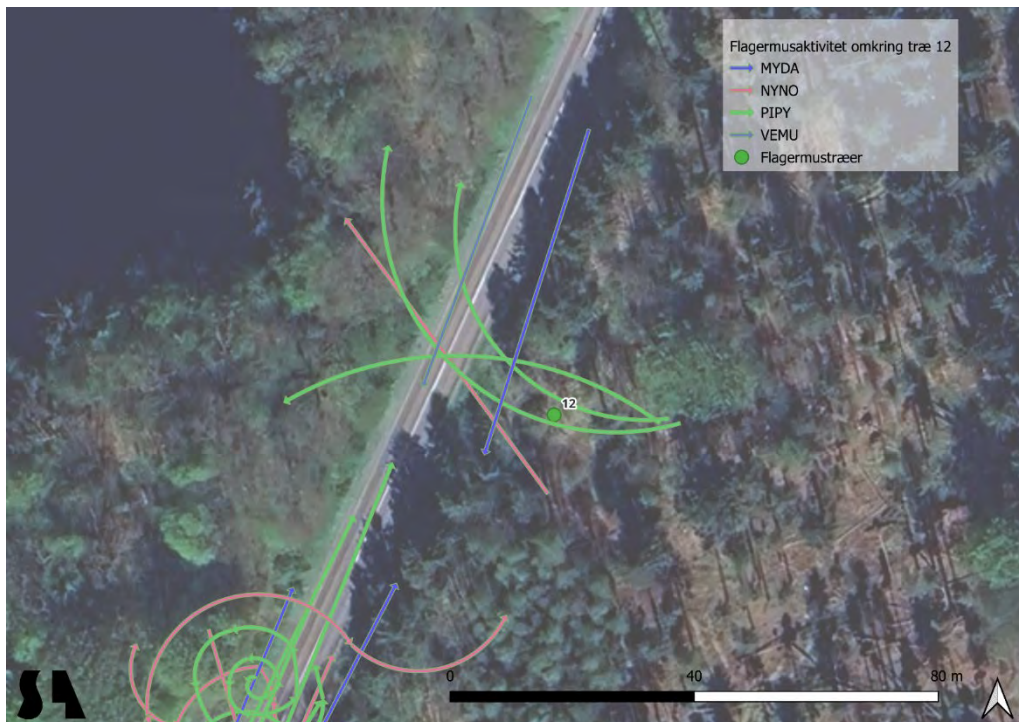
Dværgflagermus blev optaget kl. 22:24, og yderligere to Dværgflagermus blev optaget kl. 22:28. Alle tre så ud til at dukke op fra træer længere ind i skoven, et godt stykke væk fra vejen.

Der var en enkelt Vandflagermus-kald og et enkelt kald fra en Skimmelflagermus. Begge brugte trækronen til navigation.

Figur 13. Flagermusaktivitet omkring træ 12.

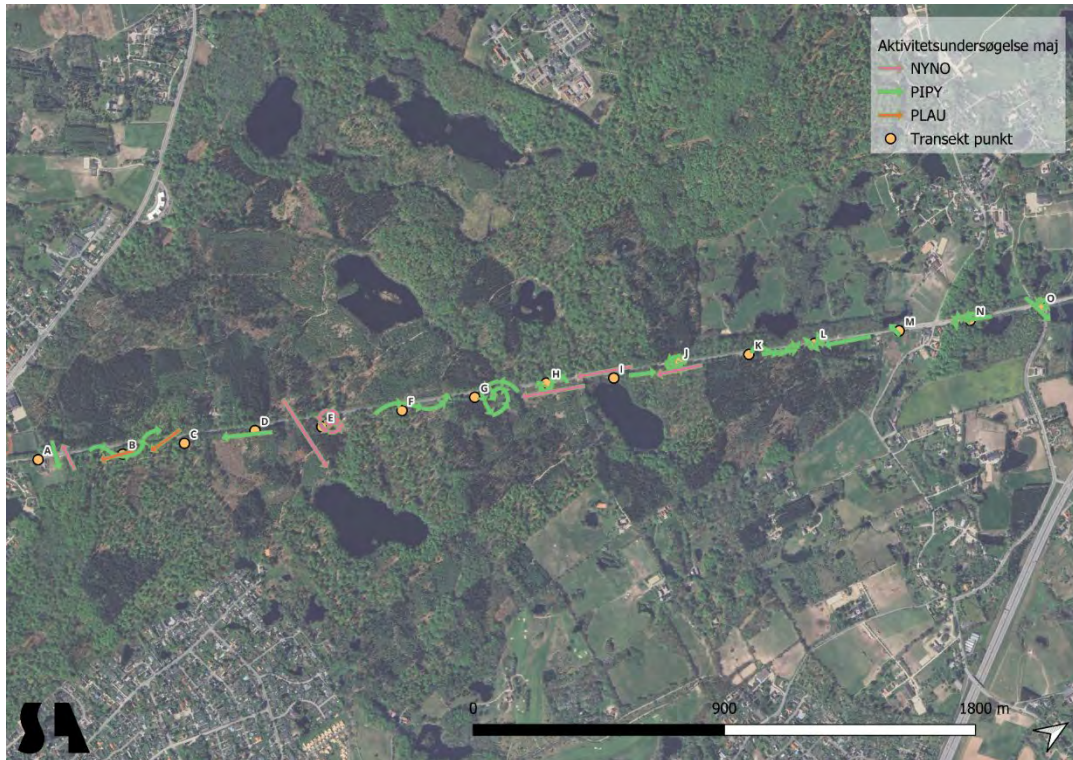
Tre forskellige observationer af Brunflagermus blev registreret mellem transekt/punkterne J og H. Disse pendlende fra nord til syd højt oppe over trækrone og blev noteret mellem 22:03 og 22:23.

Der blev optaget et par kald fra et par langørede flagermus mod syd for undersøgelsesområdet, mellem transekt/punkterne B og C.

Figur 14. Aktivitetsundersøgelse maj.

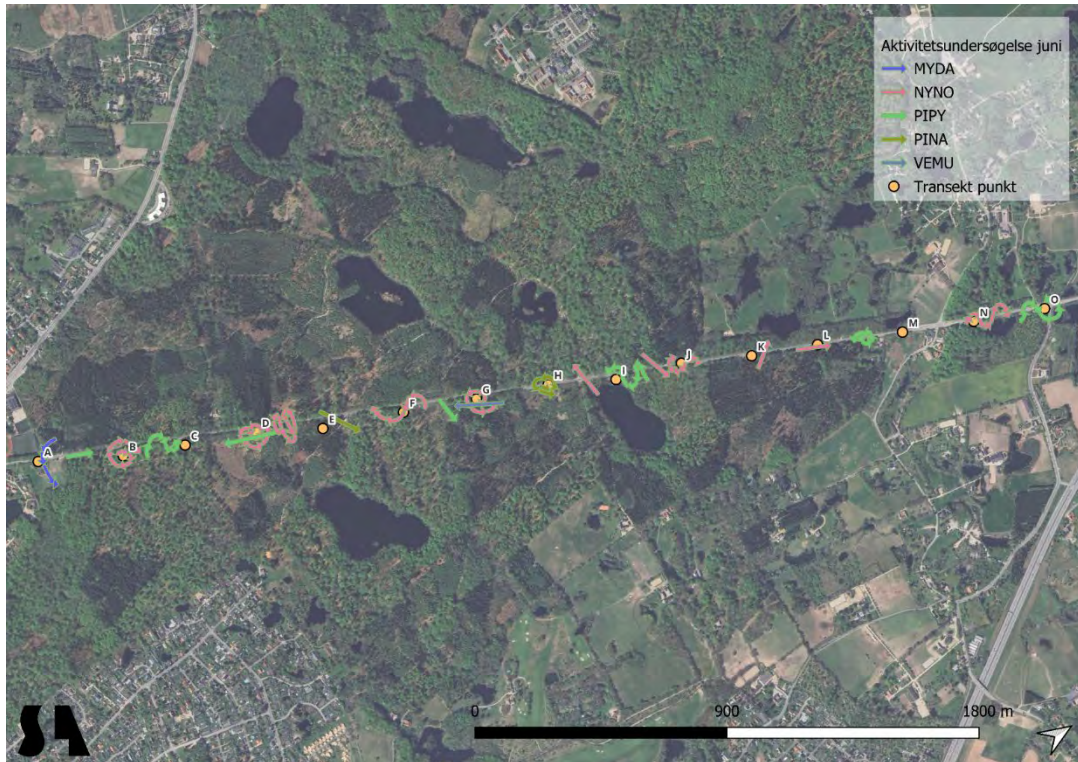
Der var også regelmæssige gennemløb fra Dværghflagermus, derefter lejlighedsvis kald fra Troldflagermus og Skimmelflagermus og et enkelt kald fra en Vandflagermus kl. 03:15 helt i syd.

Der var et aktivitetspeak mellem 03:40 og 03:45, hvor mindst to Brunflagermus fouragerede i nærheden af transekt/punkt D. De sidste opkald, der blev optaget, var fra en Brunflagermus, der pendlede mod nord kl. 04:05, fra transekt/punkt L.

Figur 15. Aktivitetsundersøgelse juni.

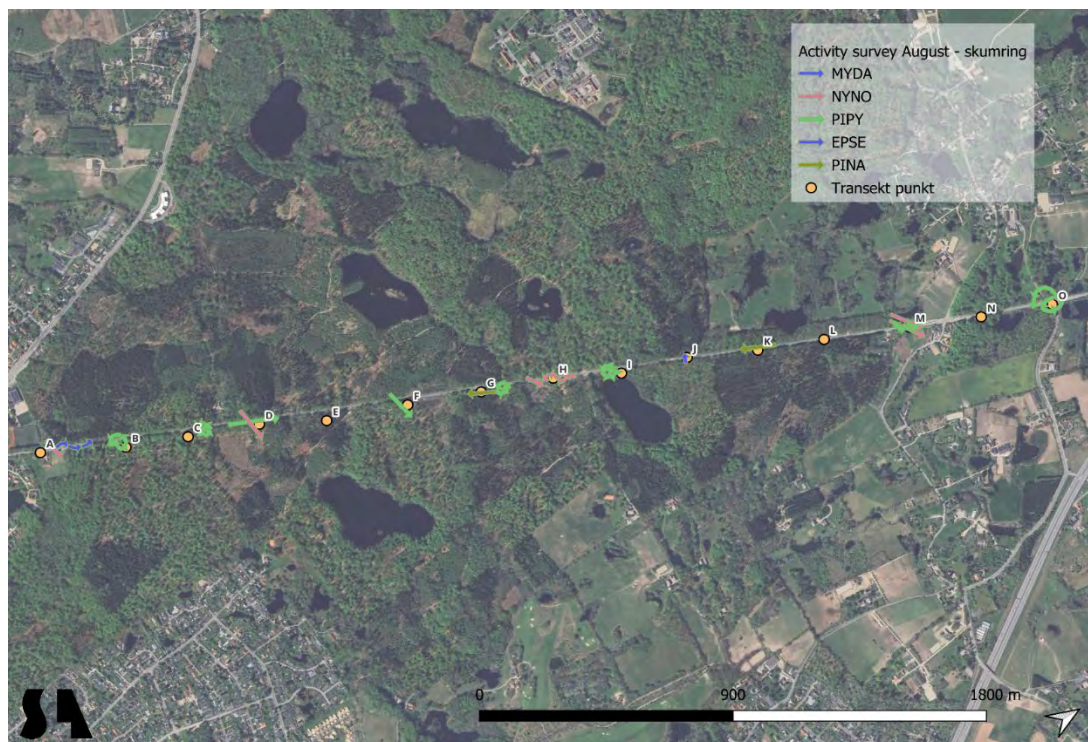
Brunflagermusene brugte trækronen til fouragering, og blev registreret højt oppe over kronedækket.

Syd-, troid- og Vandflagermus benyttede skovkanten til pendling.

Figur 17. Aktivitetsundersøgelse august – skumring.

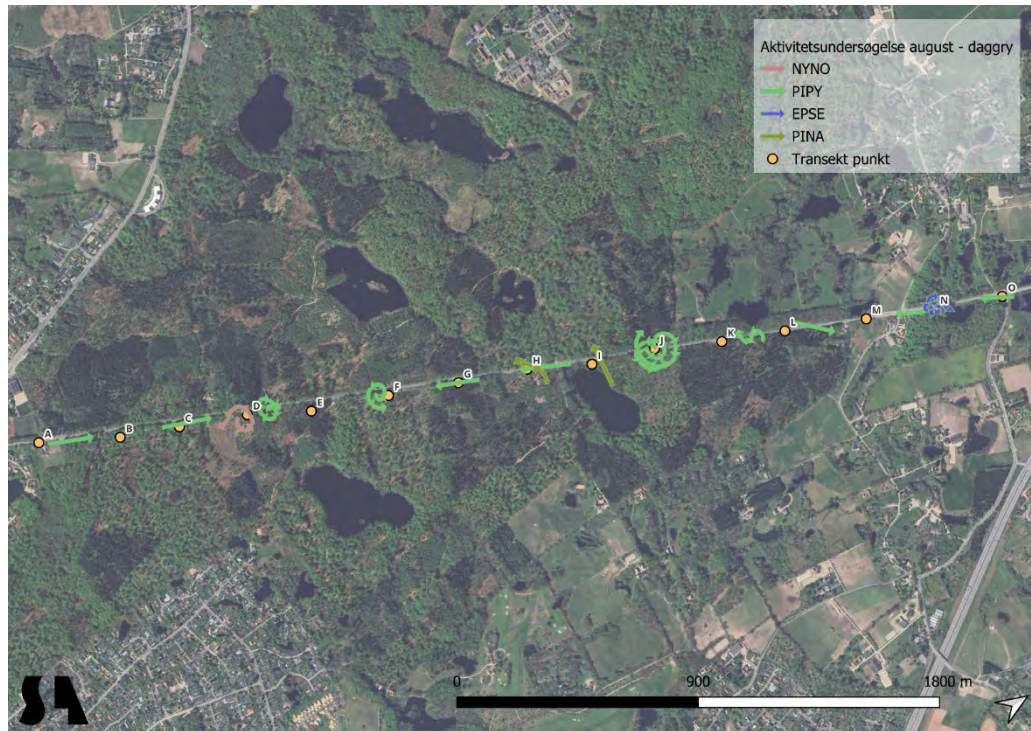
Der var en enkelt Sydflagermus registreret helt nord på stedet, omkring transekt/punkt N. På grund af tidspunktet for optagelsen (04:37) blev flagermusen kun registreret med detektoren og ikke set.

Et enkelt Brunflagermus-kald blev optaget kl. 05:22 omkring transekt/punkt D. Det sidste opkald blev optaget i syd kl. 05:30.

Figur 18. Aktivitetsundersøgelse august – daggry.

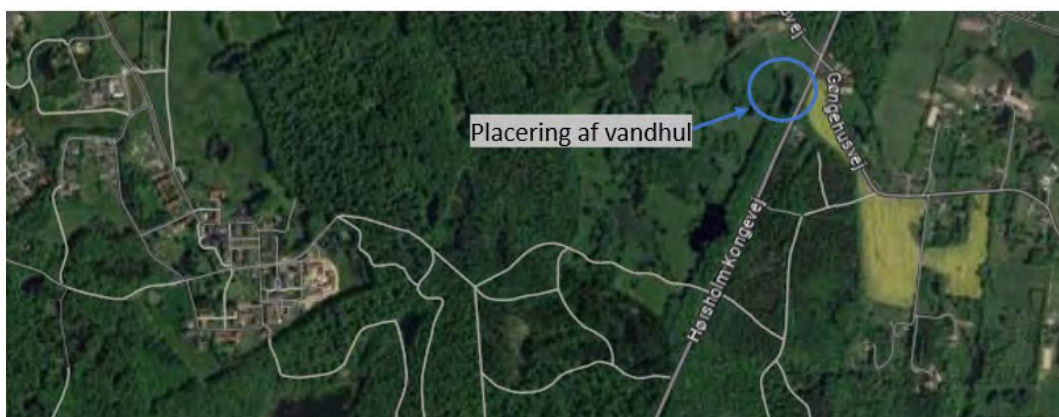
Figur 20. Placering af undersøgt vandhul.

Vandhullet, der er beliggende mod nord på en privat ejendom og hvor der potentielt skal udføres anlægsaktiviteter, blev vurderet som:

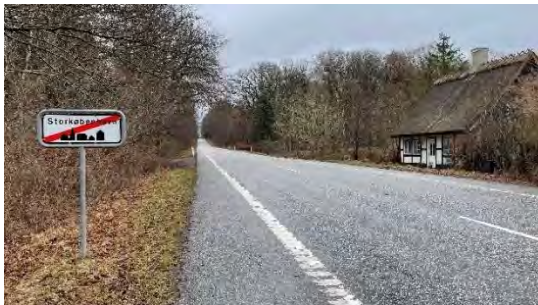
Billede 1 Kantbane v. Hørsholm Kongevej 51

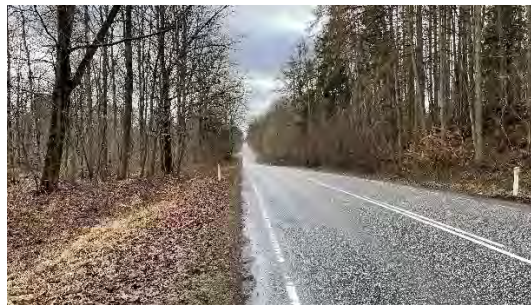
Billede 2 Kantbane v. Hørsholm Kongevej i Rude skov

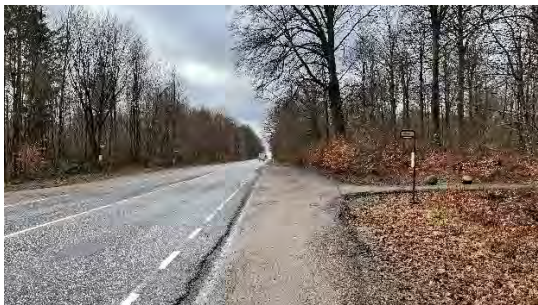
Billede 3 Kantbane og busstop Hørsholm Kongevej

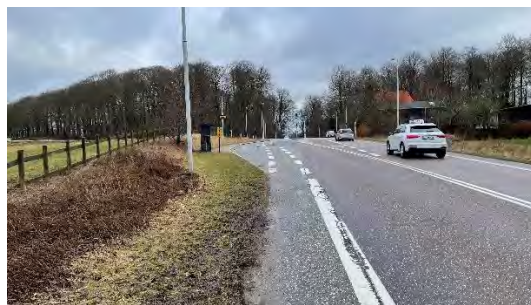
Billede 4 Kantbane v. lyskrydset til Gøngehusvej

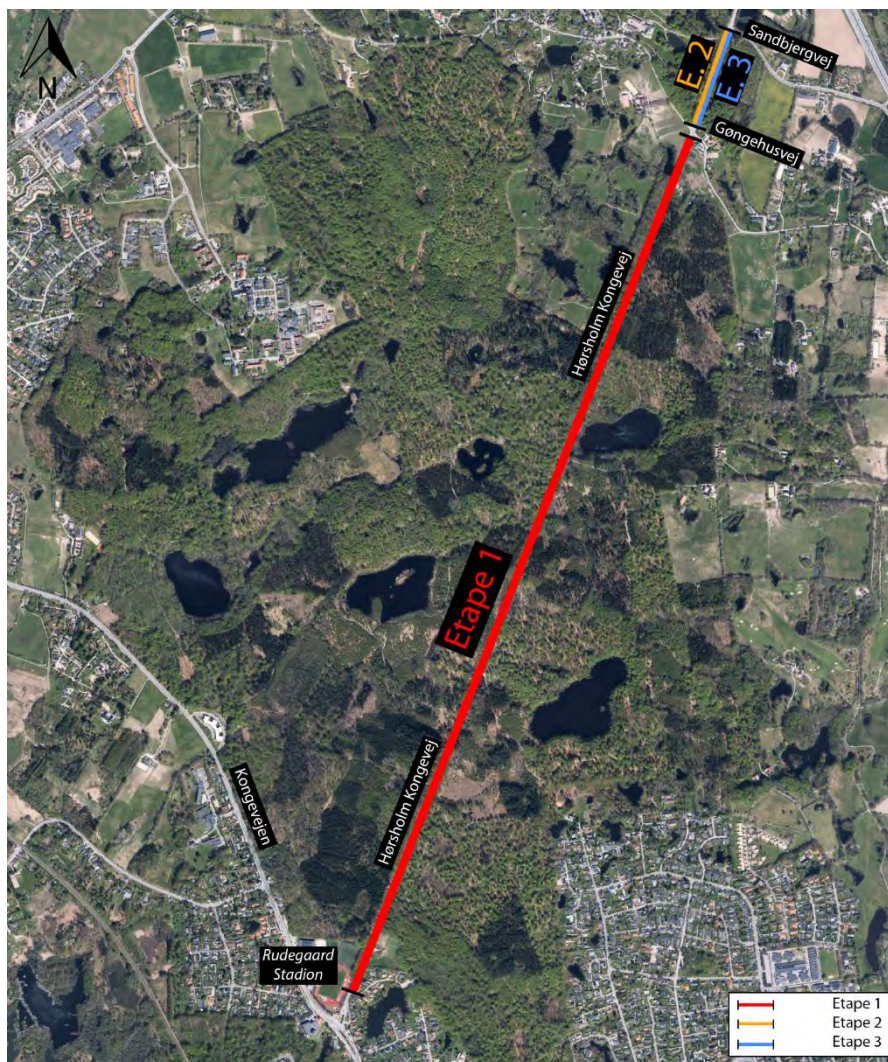
Anlægsarbejdet planlægges udført i tre etaper jf. nedenstående.

Figur 7 Oversigt over etaperne.

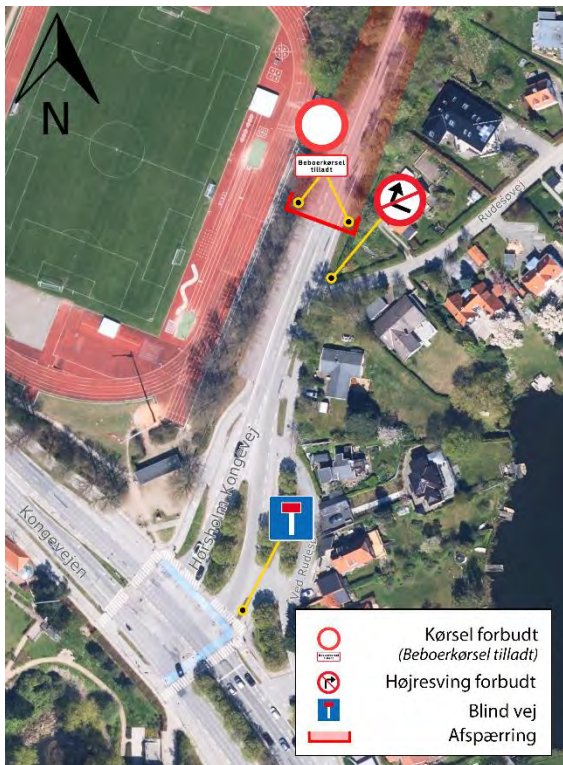
Mod syd lukkes Hørsholm Kongevej lige nord for Rudesøvej og højresving fra Rudesøvej, bliver forbudt. Mod nord lukkes vejen lige syd for Høsterkøbvej/Gøngehusvej.

Figur 10 Lukning mod syd (etape 1)

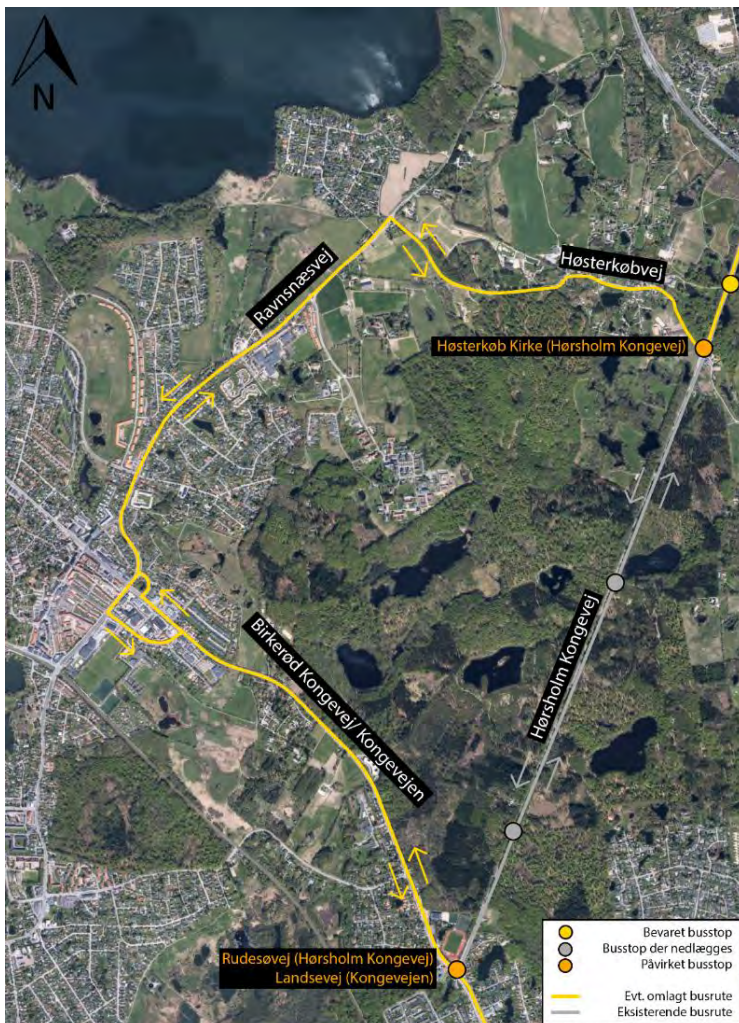
Figur 14a Forslag til eventuel omlægning af busruter via Ravnsnæsvej

Ved omlægning via Ravnsnæsvej vil busstoppene "Kirsebærvej" og "Vildtfogedvej" ikke kunne betjenes. De er begge beliggende inde i Rude skov, med meget lave på- og afstigertal. Busstoppet "Rudesøvej" er beliggende umiddelbart nord for krydset ved Kongevejen og betjenes kun af busser der kører i nordlig retning. Dette busstop bør midlertidigt flyttes til eksisterende busstop "Rudegårds Allé", som betjener buslinje 334 og 385 og er beliggende i det nordøstlige hjørne af krydset. Busstoppet "Høsterkøb Kirke" er beliggende umiddelbart syd for krydset ved Høsterkøbvej/Gøngehusvej og betjener kun busser der kører i sydlig retning. Her er behov for etablering af et midlertidig busstop på Høsterkøbvej umiddelbart nordvest for krydset ved Hørsholm Kongevej. Den omlagte rute vil være ca. 3,8 km længere. Der må derfor regnes med længere køretid for busruten.

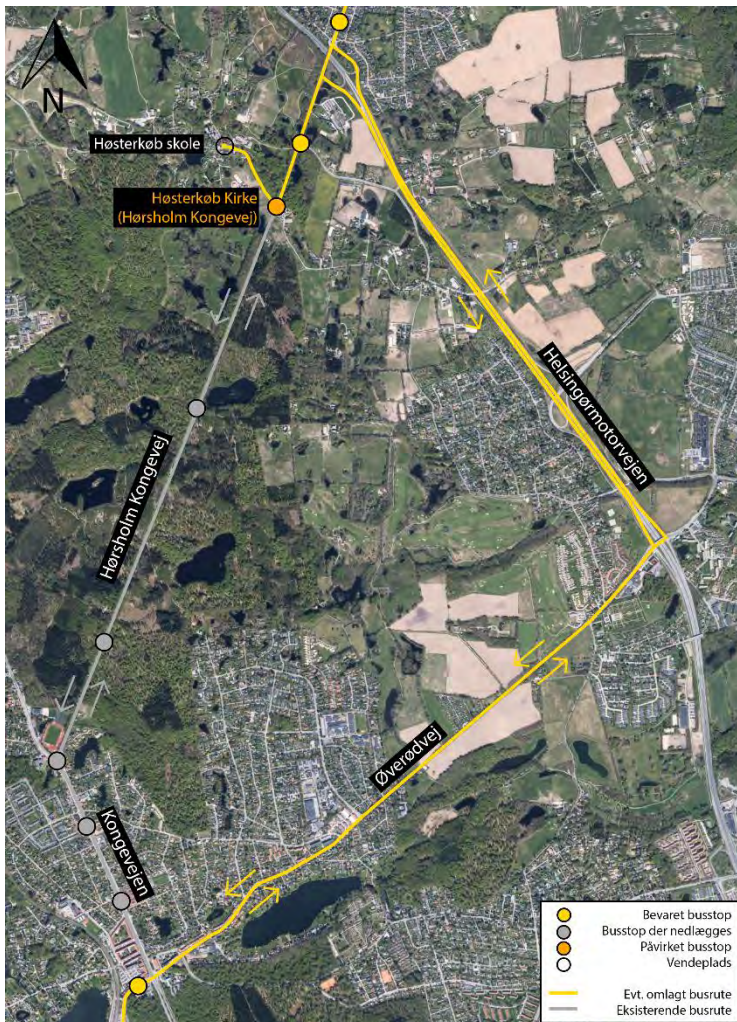
Figur 15b Forslag til eventuel omlægning af busruter via Øverødvej

Ved omlægning via Øverødvej vil "Kirsebærvej", "Vildtfogedvej", "Rudesøvej/Landsevej", "Rudersdalsvej" og "Holte Skole" ikke kunne betjenes. To af stoppene er beliggende inde i Rude Skov, med meget lave på- og afstigertal. Tre af stoppene ligger på Kongevejen og betjenes af andre busruter, alle via Holte st. Busstoppet "Høsterkøb Kirke" er beliggende umiddelbart syd for krydset ved Høsterkøbvej/Gøngehusvej og betjener kun busser der kører i sydlig retning. Her er behov for etablering af et midlertidig busstop på Høsterkøbvej umiddelbart nordvest for krydset ved Hørsholm Kongevej. I dette scenarie vil bussen kunne vende på vendepladsen ved Høsterkøb skole. Den omlagte rute vil være ca. 4,5 km længere. Der må derfor regnes med længere køretid for busruten.

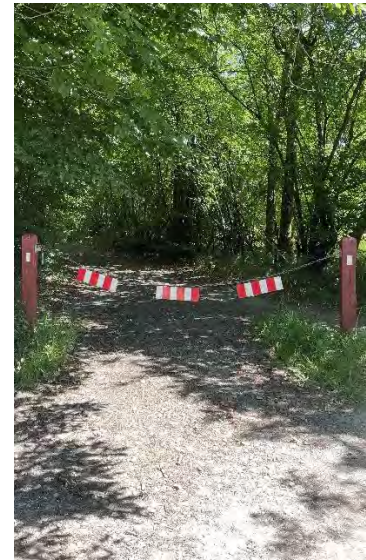
Billede 5 Afspærring fra Vildtfogedvej

Adgangen til Vildtfogedvej 2 er i dag begrænset af en afspærring mod Høje Sandbjergvej, der har udgang til Gammel Holtevej. Her vil der skulle koordineres med Naturstyrelsen, der styrer afspærringen, for at lade beboelsen få adgang via Høje Sandbjergvej i anlægsperioden.

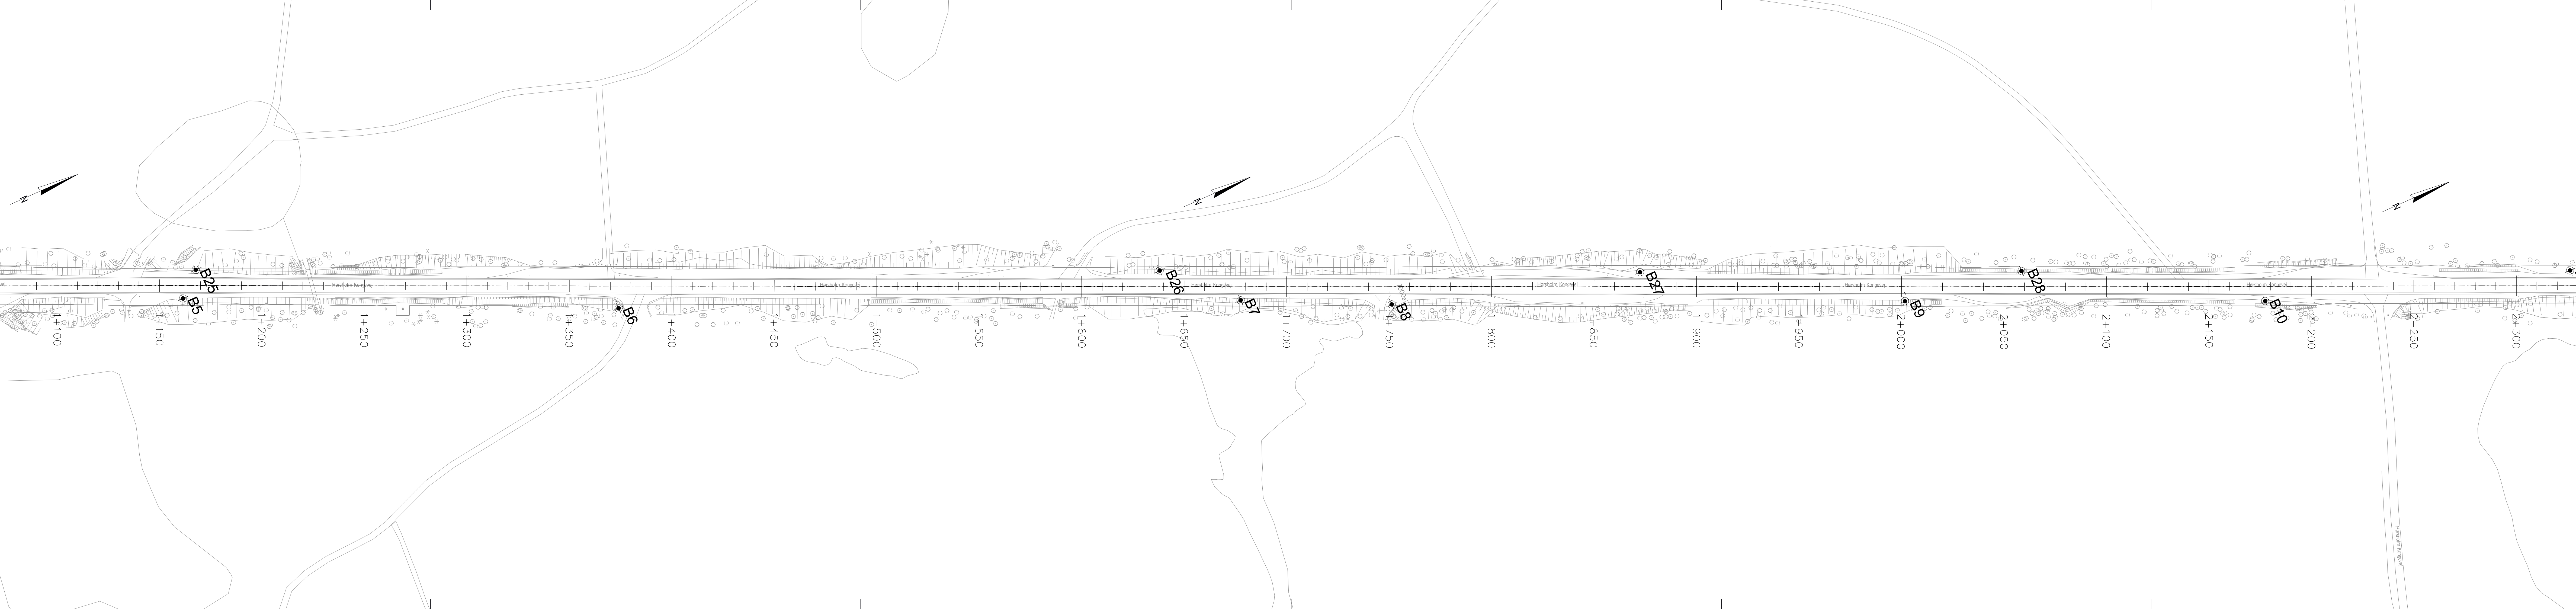
Projekt:	RUDERSDAL KOMMUNE CYKELSTI HOLTE-HØRSHOLM, GEOTEKNIK		Rev.:
Tekst:	Hovedprojekt Situationsplan	Tegningsnr.:	B_1_1201
Projektnr.:	1014880	Udført:	JDMX
Kontrol:	RAHA	Godkendt:	MGA
Mål:	1:1000	Dato:	04.12.2020

SIGNATURER:  
- - - Stationeringslinje  
● Geoteknisk boring  
B29

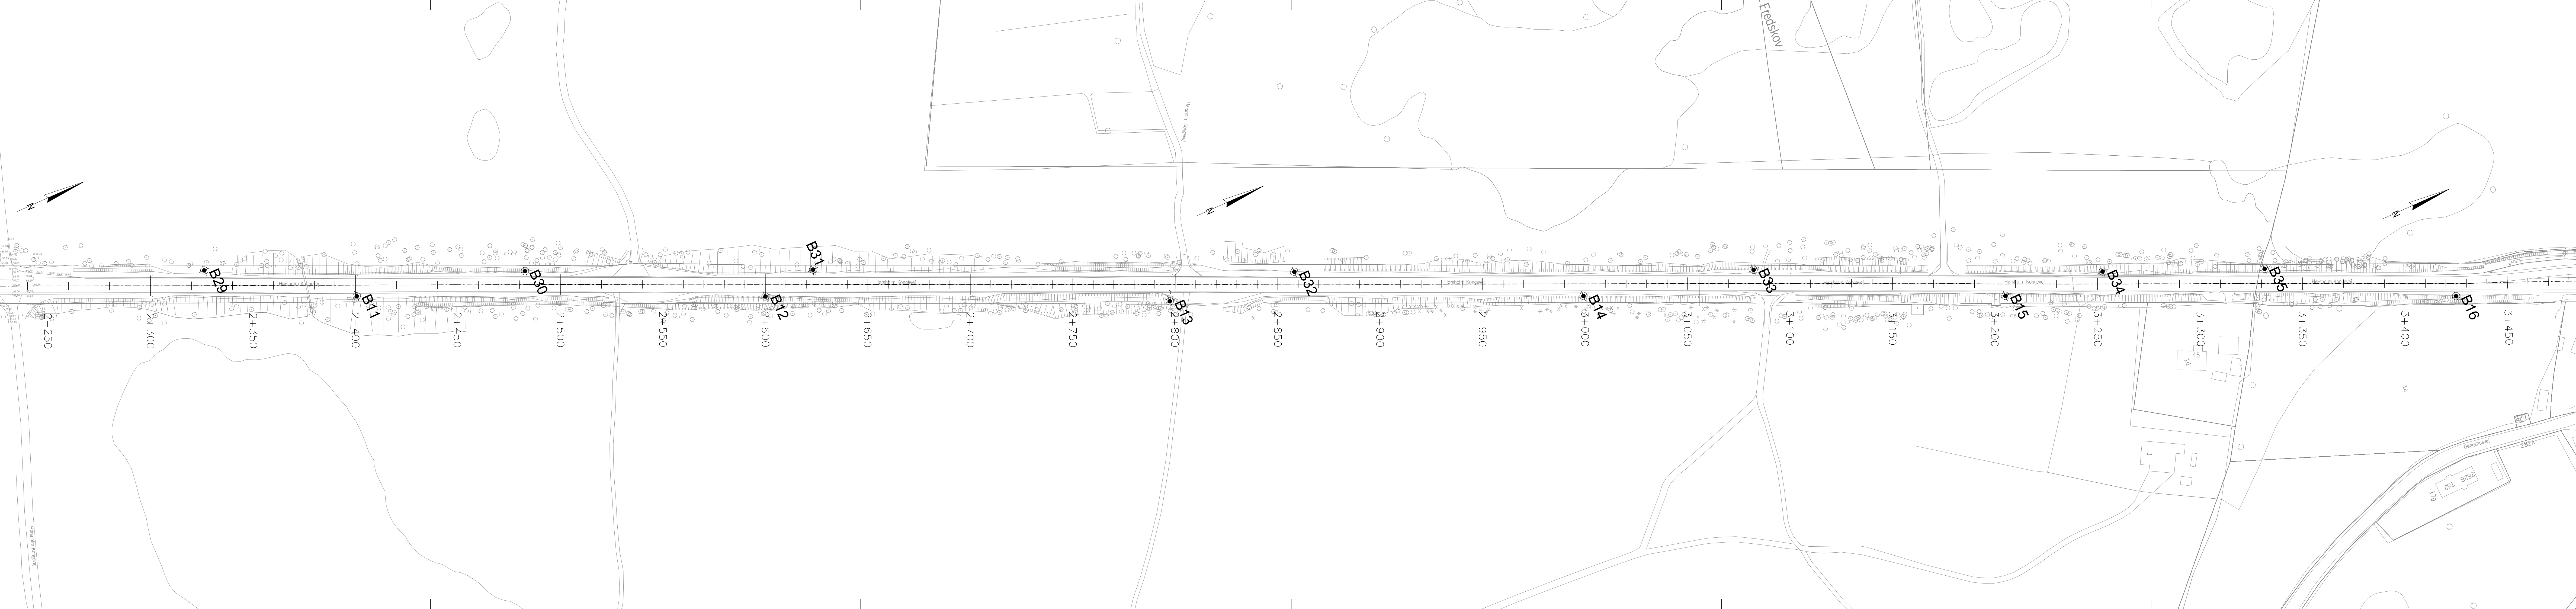
Projekt:	RUDERSDAL KOMMUNE CYKELSTI HOLTE-HØRSHOLM, GEOTEKNIK		
Tekst:	Hovedprojekt Situationsplan	Tegningsnr.:	Rev.:
			B_1_1202
Projektnr.:	1014880	Udført:	JDMX
Kontrol:	RAHA	Godkendt:	MGA
Mål:	1:1000	Dato:	04.12.2020

SIGNATURER:  
- - - Stationeringslinje  
● Geoteknisk boring

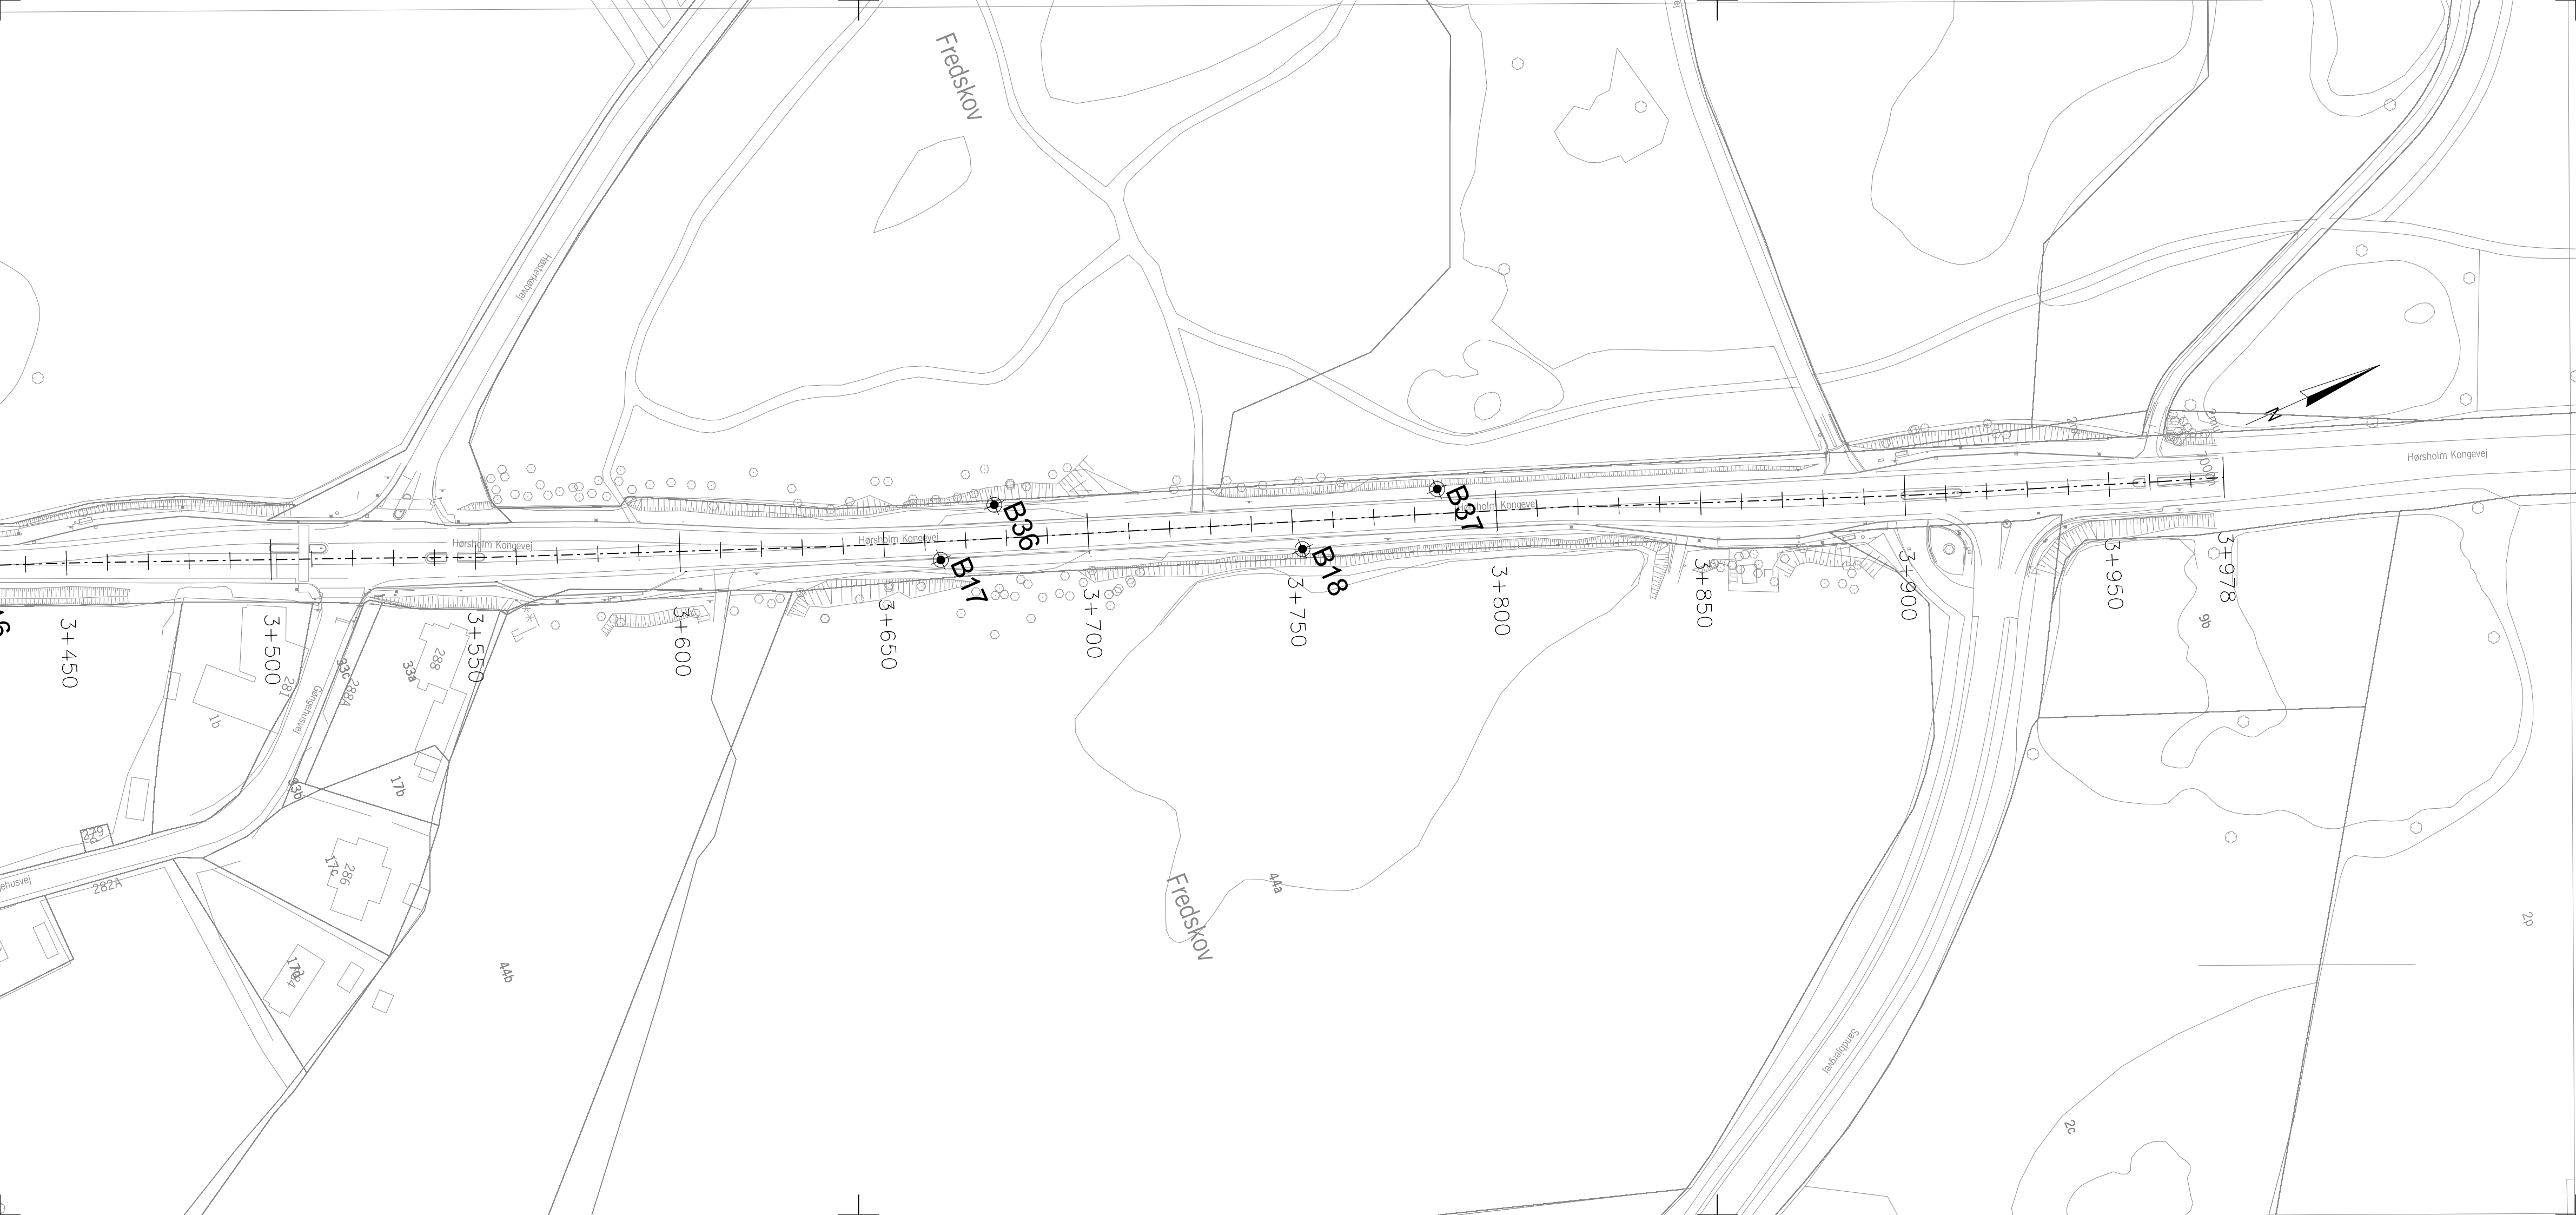
B\_1\_1203

Projekt:	RUDERSDAL KOMMUNE CYKELSTI HOLTE-HØRS HOLM, GEOTEKNIK		
Tekst:	Hovedprojekt Situationsplan	Tegningsnr.:	Rev.:
Projektnr.:	1014880	Udført:	JDMX
Kontrol:	RAHA	Godkendt:	MGA
Mål:	1:1000	Dato:	04.12.2020
