Birkerød Sø

## Tilstand og historik

26.05.2025

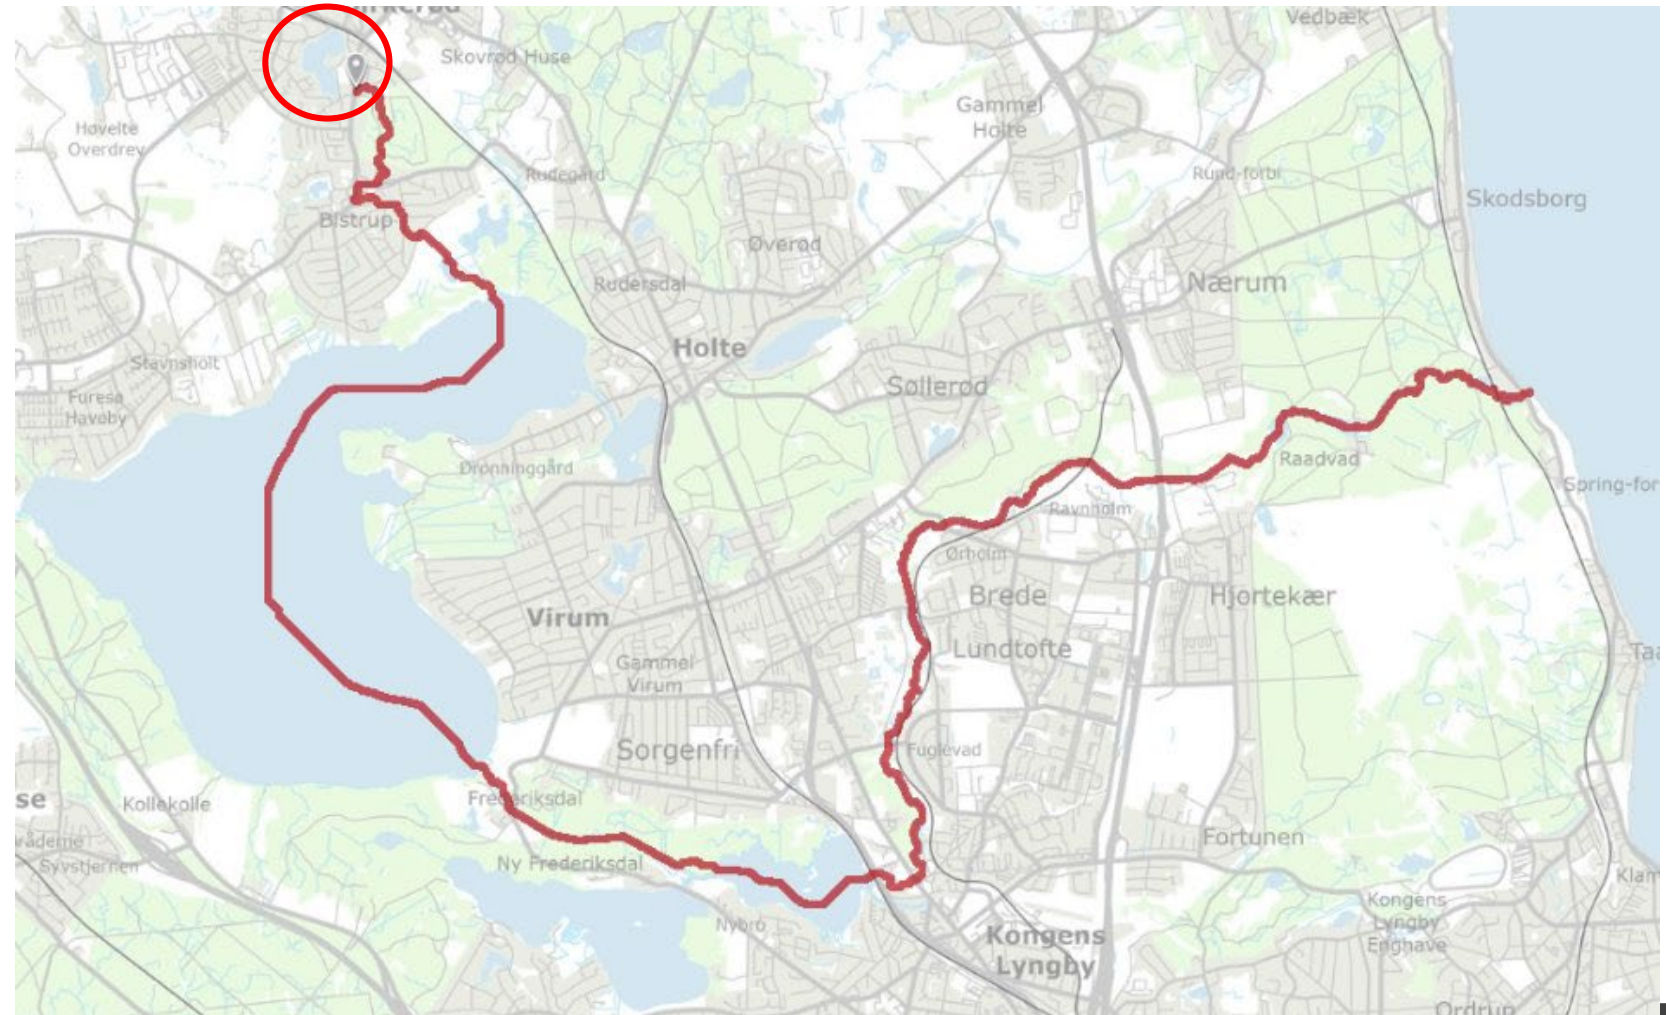
- Ligger øverst i vandsystemet
- Videre til Furesø, Lyngby Sø, Mølleå
- Ender i Øresund

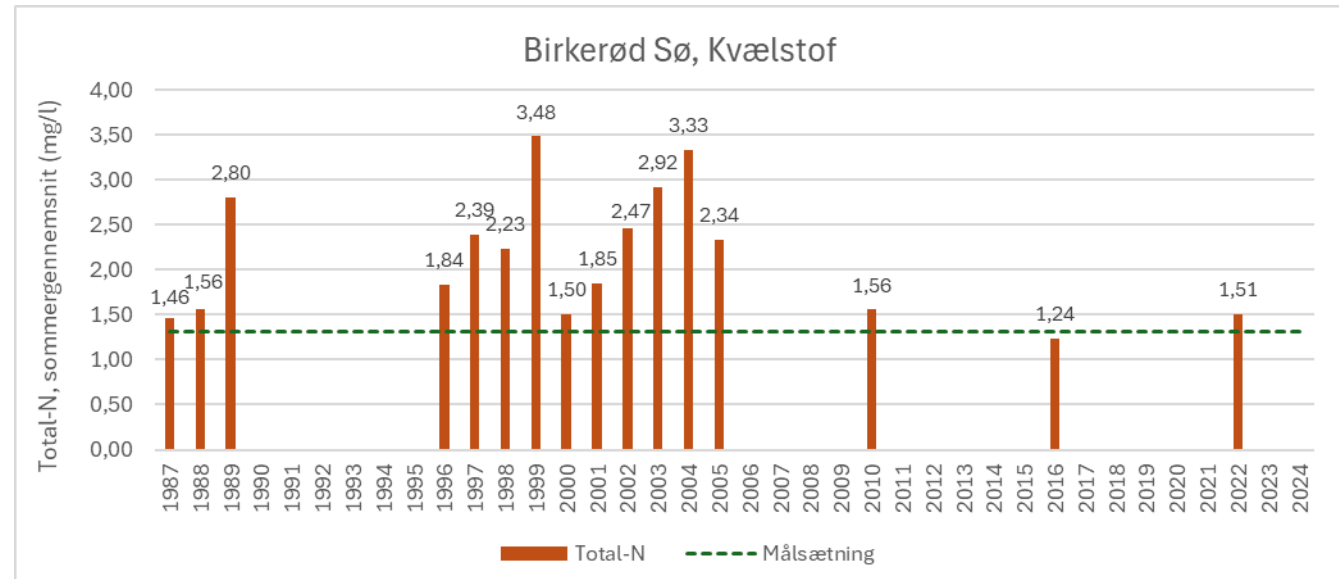
- Tidligere meget høje koncentrationer
- Reducering af næringsstofkoncentrationen siden 00'erne
- Fortsat koncentrationer over målsætningen, men indenfor rækkevidde.
- Faktor 10 til forskel mellem N og P
- Fosfor er det begrænsende næringsstof for algerne i søen

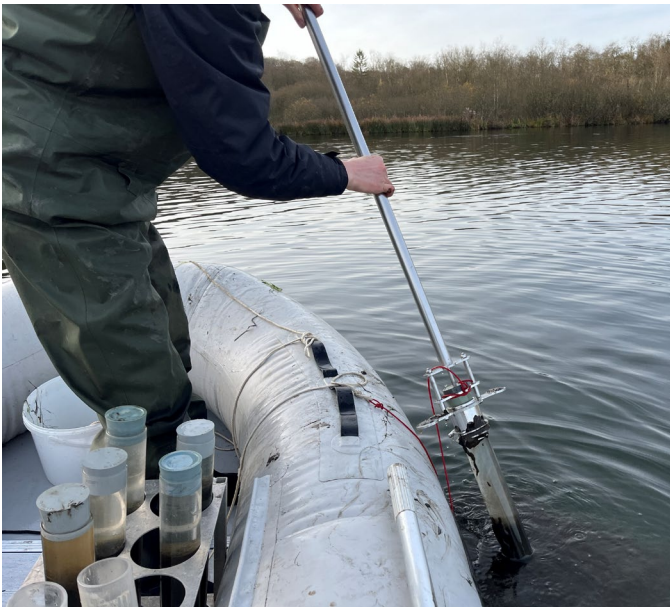
- Næringsstoffer akkumuleres i søens bundlag (sedimentet) – også fosfor
- Fosfor binder bl.a. til jernmolekyler i sedimentet når ilt er til stede
- Ved iltsvind frigives fosfor (intern belastning)
- Sker dette i Birkerød Sø?

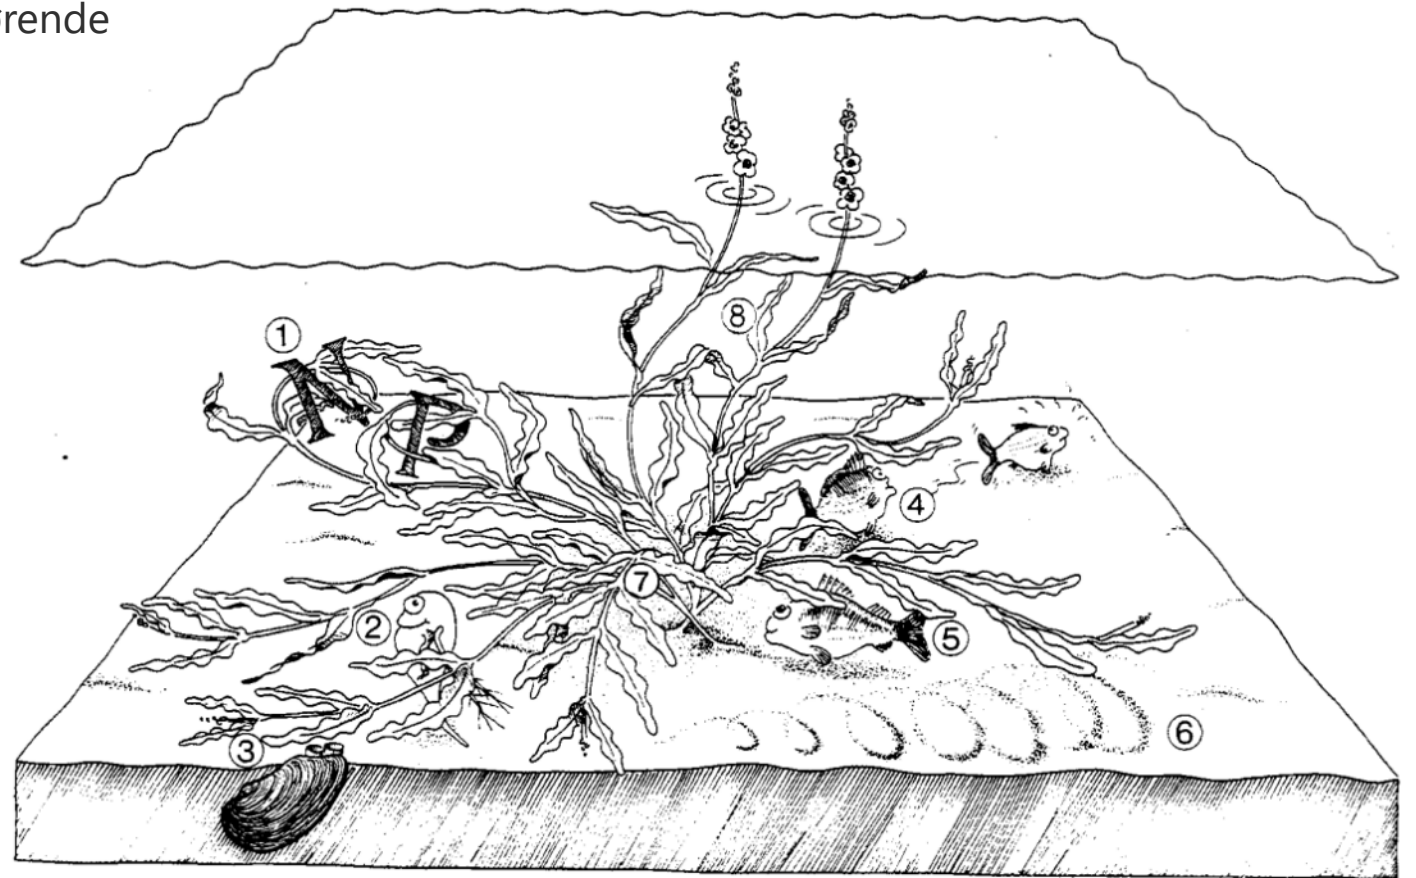
Etablering af udbredt undervandsvegetation er afgørende for at opnå en vedvarende klarvandet tilstand.

Vegetationen har en lang række positive effekter:

1. Binder næringsstoffer
2. Skjul for dyreplankton
3. Øger tæthed af muslinger
4. Favoriserer aborrer frem for skaller
5. Skjul for rovfisk
6. Stabiliserer bunden
7. Øger kvælstoffjernelsen
8. Kan udskille kampstoffer (over for alger)

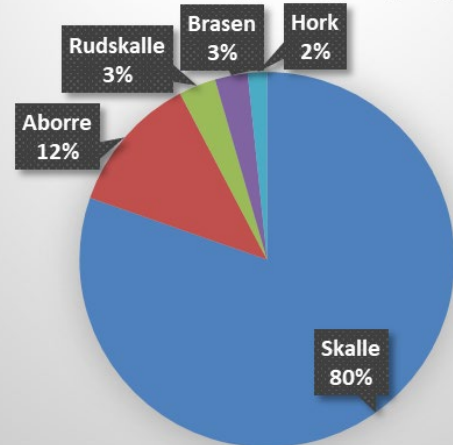
Antalsmæssig fangst pr garn

- Skalle, brasen, aborre, rudskalle og hork
- Skaller dominerer, både i antal og biomasse
- Mange fisk pr garn – særligt små skaller!
- Få rovfisk (aborrer > 10 cm)
- Samlet score i fiskeindeks 0 point = dårlig tilstand (7 for god tilstand)
- OBS: Bestanden af store karpesfisk ikke medtaget

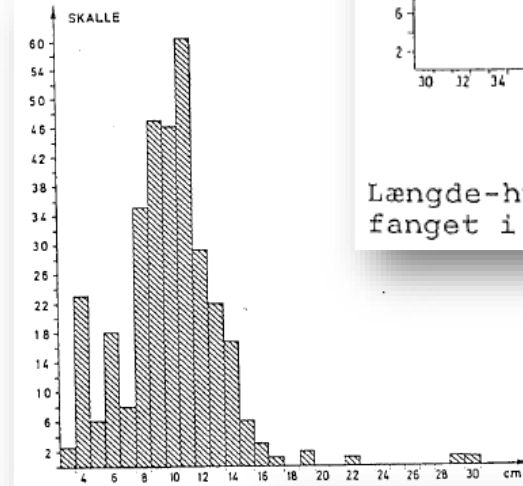
Længde-hyppighedsdiagram for fiskearter fanget i Birkerød Sø, august 1987.
