# Miljøkonsekvensrapport

Miljøvurdering af projekt

Etablering af cykelstier langs Hørsholm Kongevej, Rudersdal Kommune

Udarbejdet af: JCJE, EPR, VVSV, JVWI, SOBA, BMNI, RAHA, MOJE  
Kontrolleret af: MOJE, SOBA, STOU  
Godkendt af: EPR  
Dato: 12.12.2024  
Version: 05  
Projekt nr.: 1014544-005

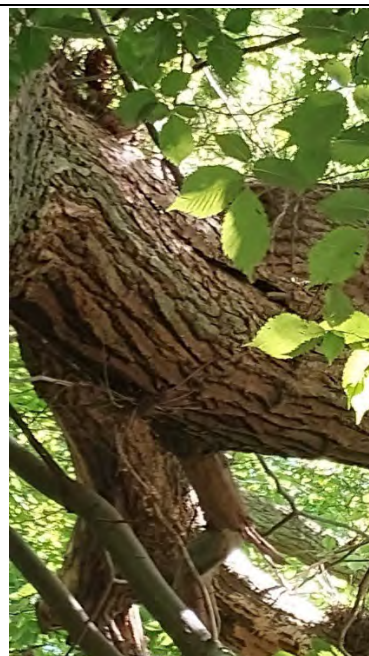
T1  
Eg, løs bark og revner i grenen.

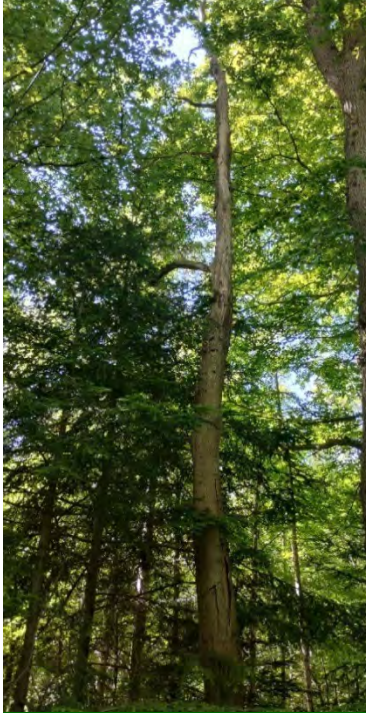
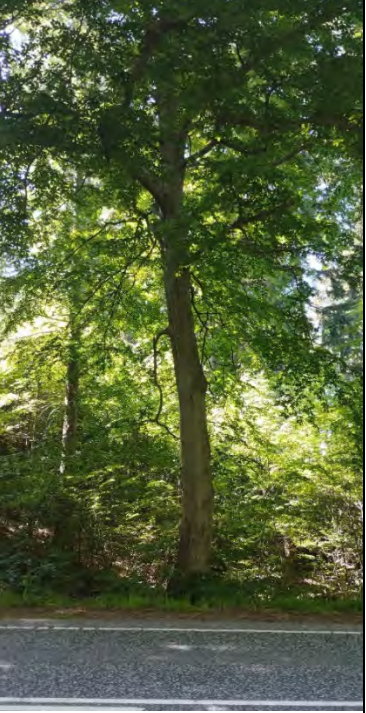
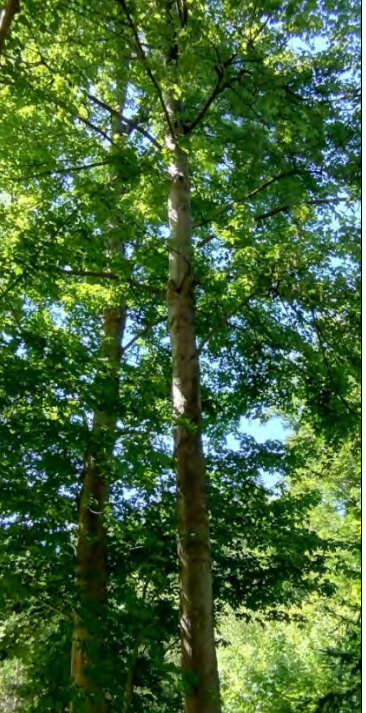
| <p>T4<br/>Dødt træ, løs bark</p> | <p>T5<br/>Eg, ødelagte grene, løs bark og revner</p> | <p>T6<br/>Acer, tre huller fra råd</p> |

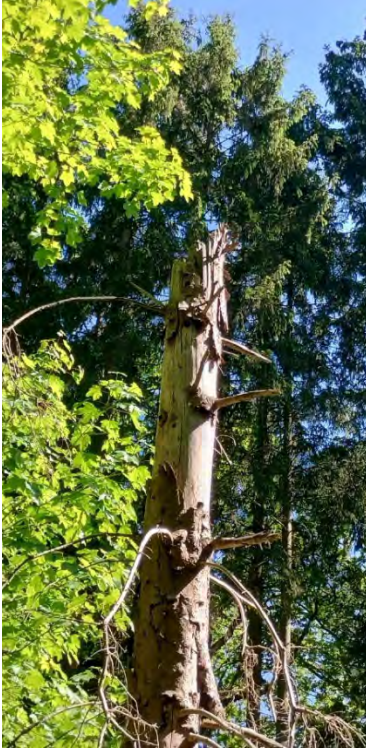
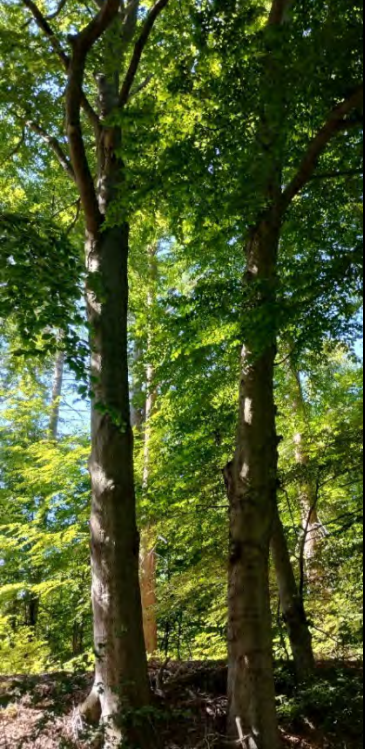
| <p>T7<br/>Død fyr, dybt hul og meget løs bark.</p> | <p>T8&amp;9<br/>Bøgetræer, huller, største hul på hovedstammen af det højre træ.</p> | <p>T8&amp;9 (2)<br/>Bøgetræer, huller, største hul på hovedstammen af det højre træ.</p> |
