# Projektansøgning Ansøgning om dispensation - Tilstandsændringer i søer (§3 Naturbeskyttelsesloven)

Denne ansøgning omhandler tilstandsændringer i seks søer og et vådområde på matriklerne 3i, 3d, 4d, 8a og 7b på Birkerød Kongevej 9

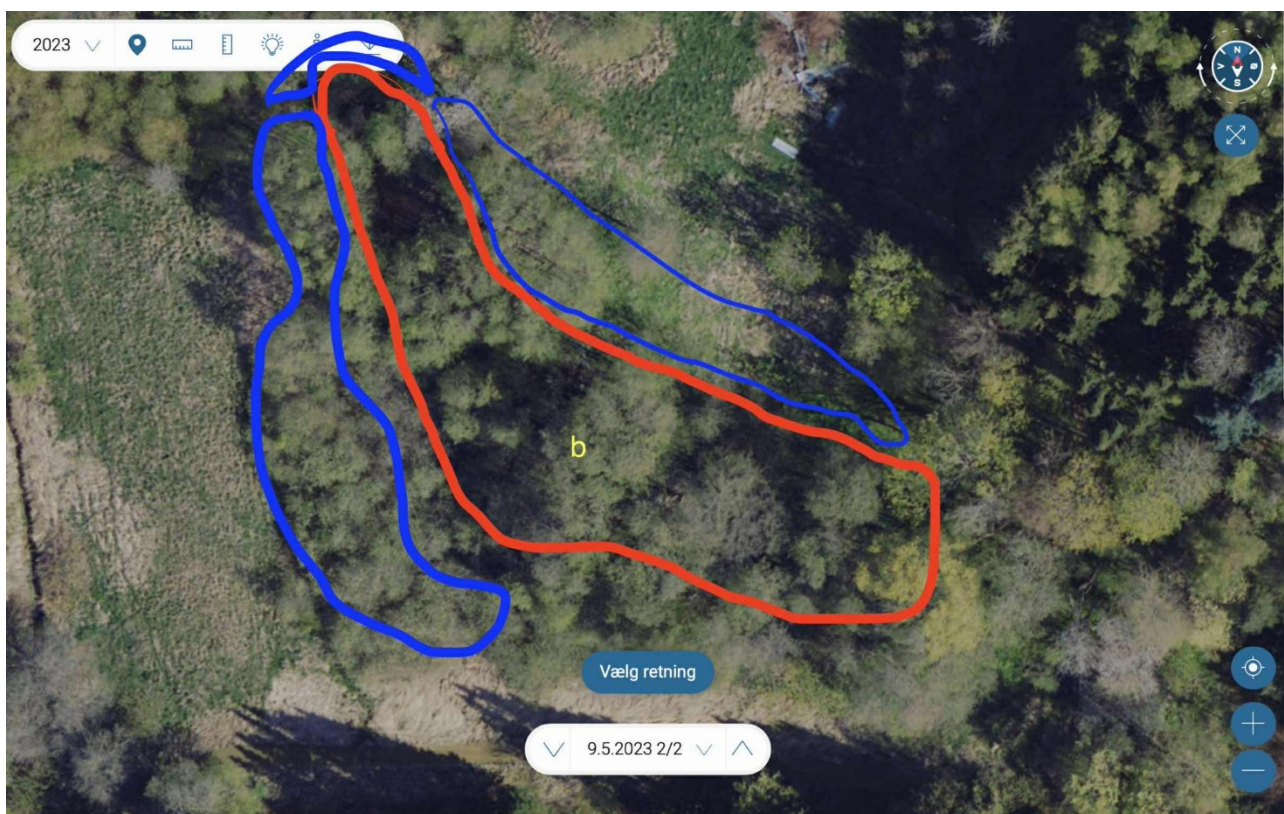
## Sø B – Elmemosen

Sø B, lokalt kaldet Elmemosen, er et vandareal på over 1.000 m<sup>2</sup>. Søen er endnu ikke fuldt markeret på kortet, da den ligger skjult under de store trækroner. Søens omkreds er anslået og markeret med rød linje.

Omkring mosen har især pil og ahorn bredt sig og danner en tæt kantvegetation. I de blå zoner markeret på kortet ønskes pil fjernet for at skabe mere lysindfald og luft til mosen. Målet er at åbne området op og styrke de lyskrævende elementer i ellesumpens økosystem.

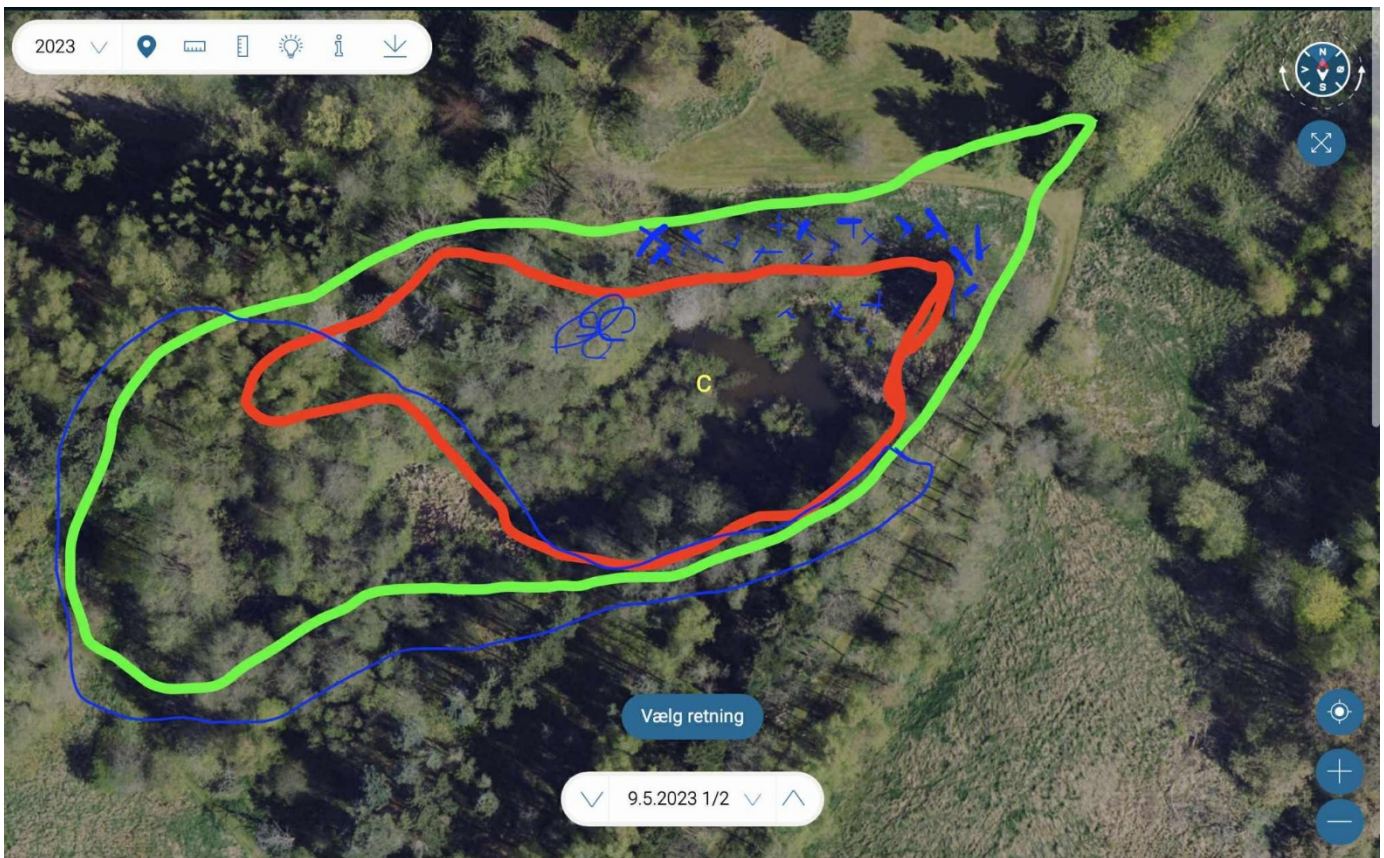
### Sø C – registreret moseområde

Sø C er registreret som moseområde. Søens omkreds er markeret med rød linje på kortet, mens moseområdet fremgår af det grønne område.

I tilknytning til søen ligger et skovareal, hvor der planlægges fældning og oprydning med en grænse på 3 meter ind fra mosezonen. Formålet er at skabe mere lysåbne forhold og forhindre, at alt træet i området på sigt ender med at skygge og bidrage til yderligere tilgroning.

I det store blå område mod nordsiden af søen planlægges fældning af ca. 75 % af bevoksningen. Her står flere store træer, som ønskes fjernet for at hindre yderligere tilførsel af nedfaldsmateriale til søen. Enkelte rødgran vil dog blive bevaret som primær træart på denne side, så der fortsat er struktur og variation i bevoksningen.

Derudover er fire piletræer markeret med cirkler på kortet. Disse er begyndt at brede sig, og vi ønsker at fjerne dem, så området ikke udvikler sig på samme måde som ved Sø B, hvor pilen har overtaget og skabt en lukket struktur.
