Vedr. Infiltrationstest, Hørsholm Kongevej, Hørsholm

Eurofins VBM Laboratoritet A/S har på foranledning af Zøllner A/S, udført 2 infiltrationstest i forbindelse med etablering af faskiner på adressen Hørsholm Kongevej, Hørsholm.

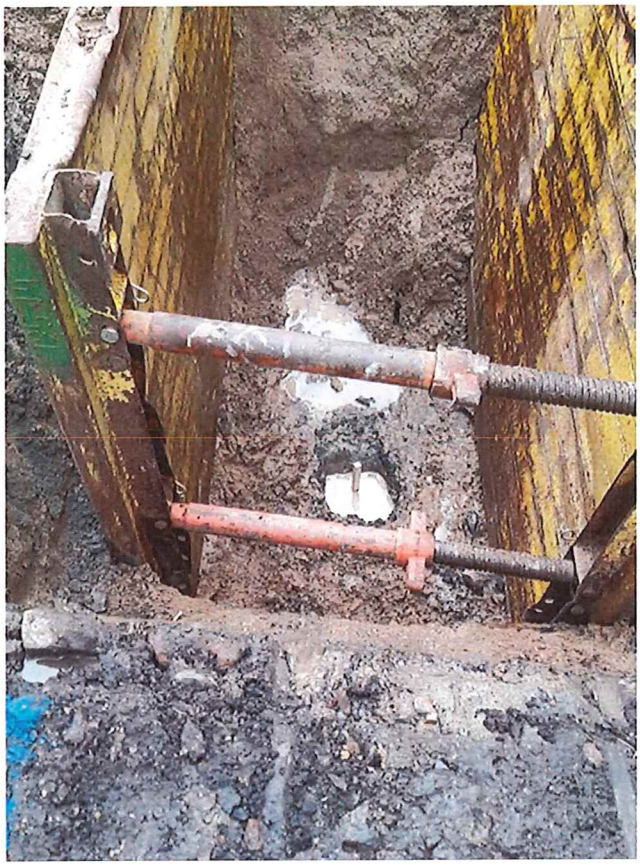
RF-3

Testen er udført i udgravning, 10 cm over bundkote, i et materiale bestående af forvitret moræneler; siltet, st. sandet, enkelte sten (Brunt).
Infiltrationstesten er udført efter Erfaringsblad 06 04 03 fra BYG-ERFA.
Resultatet af den udførte test fremgår af nedenstående tabel 1.

Testpunkt nr.	Infiltration m/s
1 (RF-3)	$7{,}5 \times 10^{-6}$ m/s

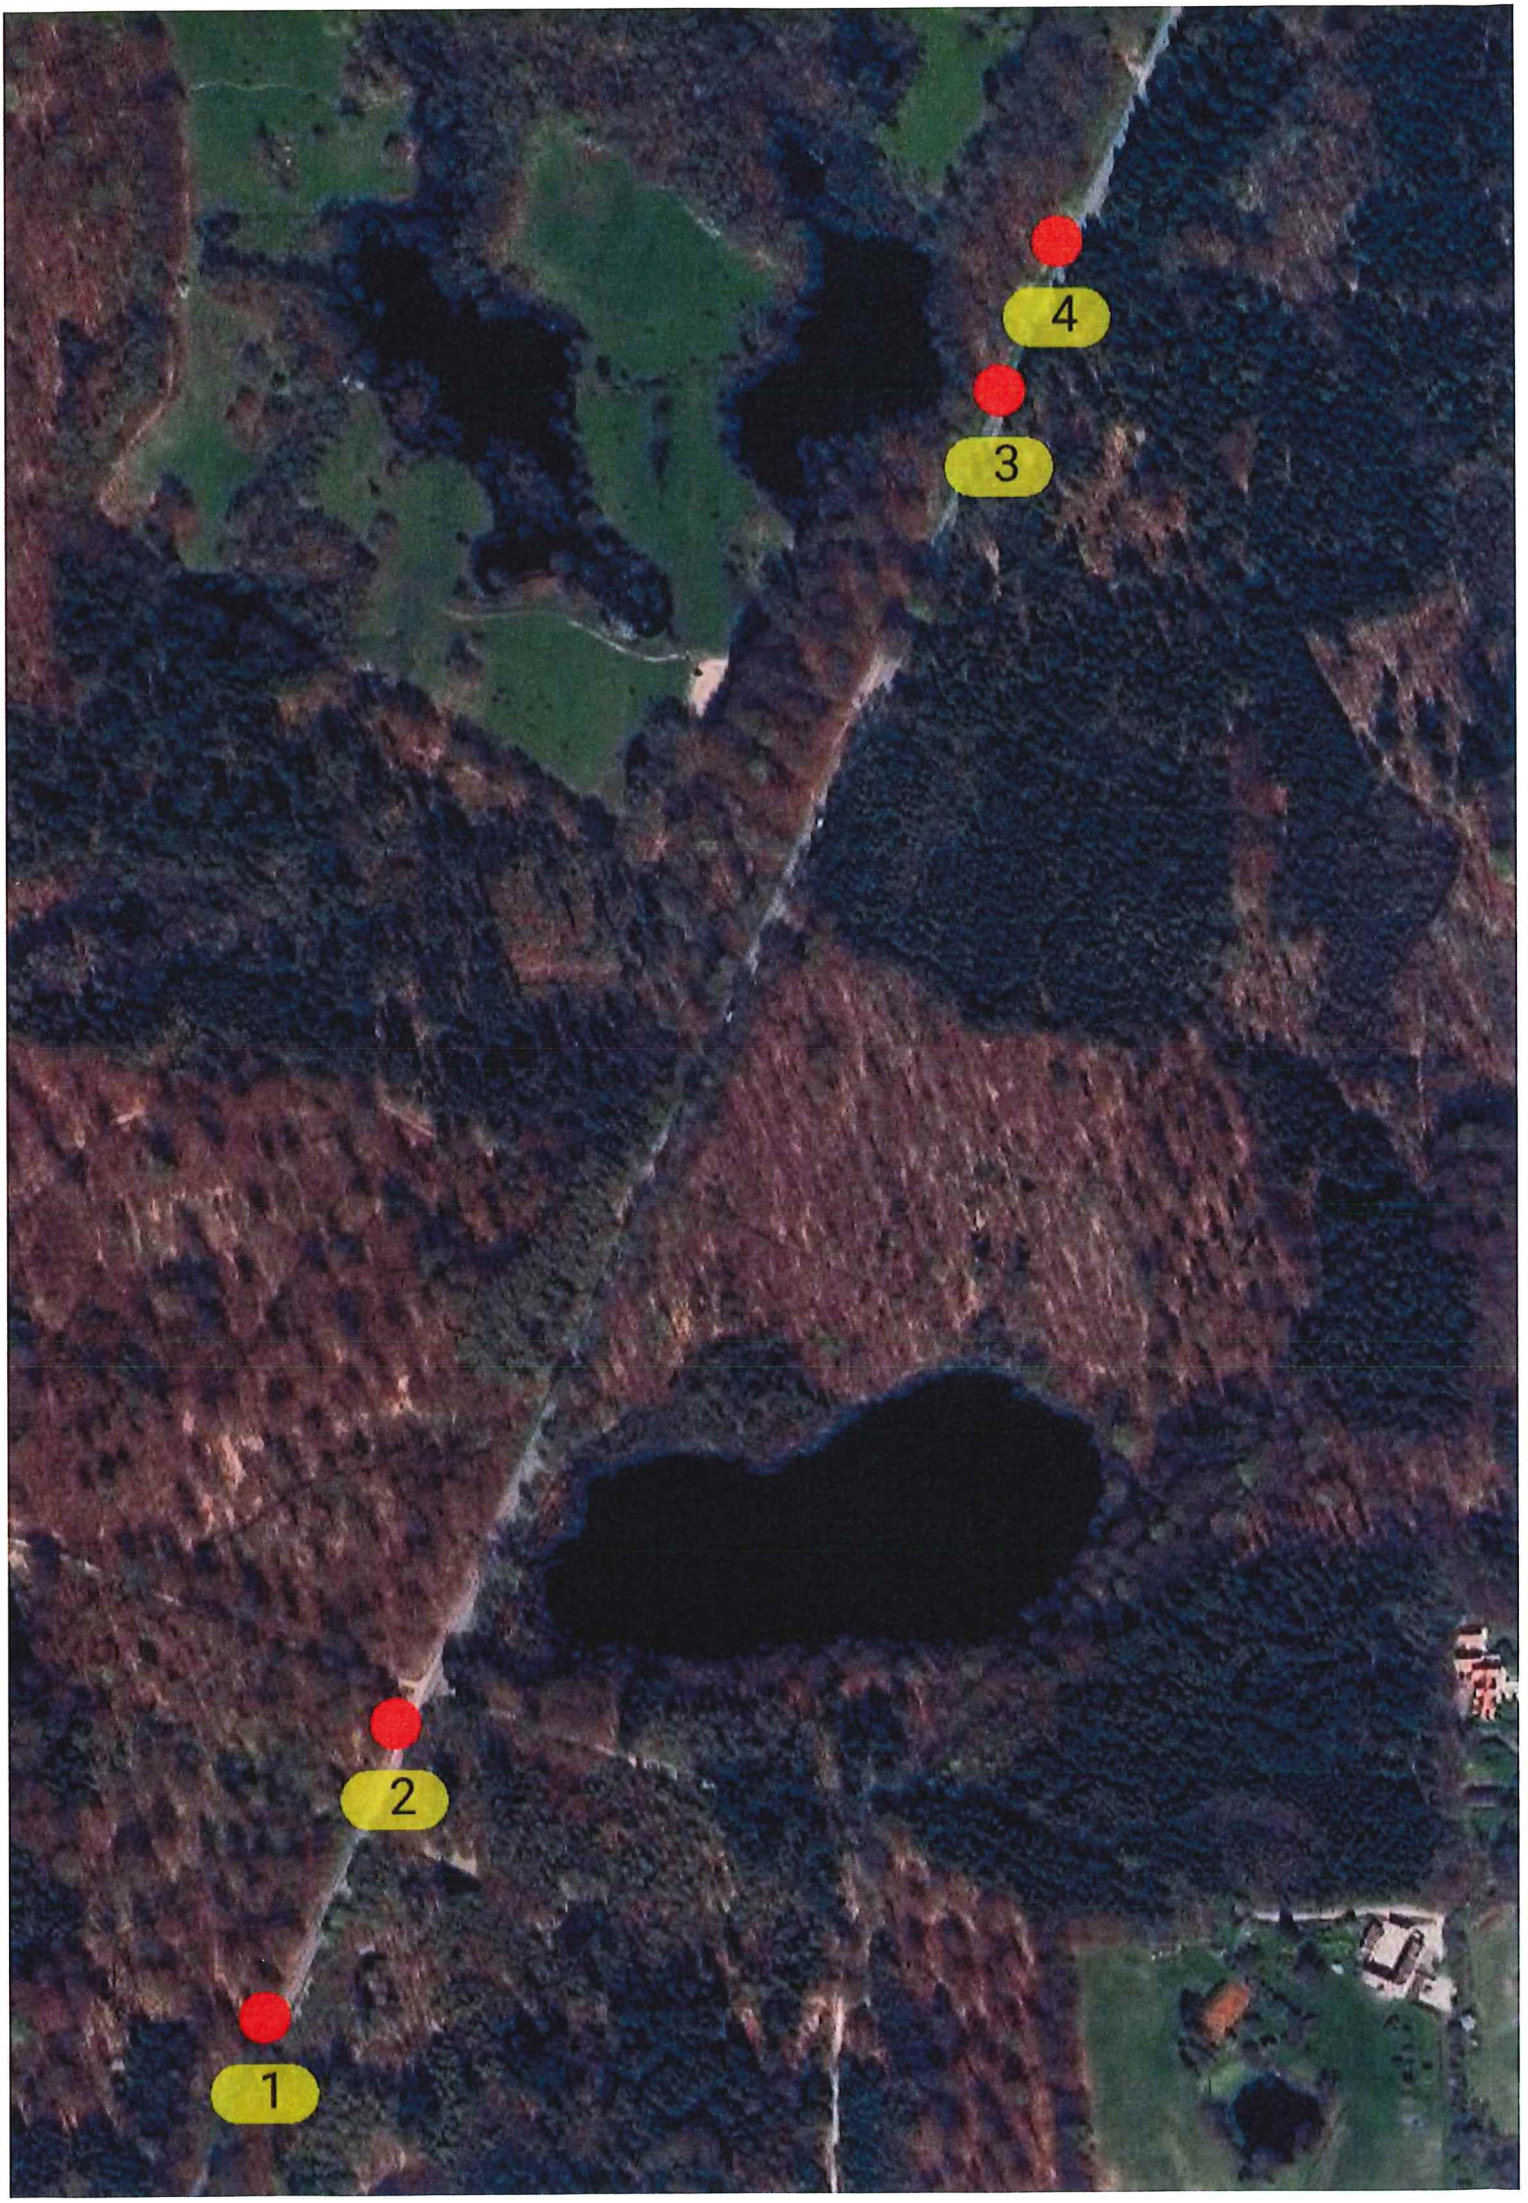
Testene er udført i udgravninger, i nedenstående kote, i et materiale bestående af moræneler; siltet, st. sandet med enkelte sten (Brunt).
Placering af testpunkter fremgår af vedlagte bilag.
Infiltrationstesten er udført efter Erfaringsblad 06 04 03 fra BYG-ERFA.
Resultaterne af de udførte tests fremgår af nedenstående tabel 1.

Testpunkt nr.	Infiltration m/s	Kote
1 RF15	7,5 x 10^{-6} m/s	60,4
2 RF17	1,6 x 10^{-6} m/s	57,0
3 RF25	6,6 x 10^{-6} m/s	58,81
4 RF27	Ingen målbar nedsivning	58,26
