Besigtigelsesnotat - Vedbæk Rens den 3. juni 2024

Vurdering af Vedbæk Fjernvarme's nye byggeri og mulig påvirkning af miljøet i området

Besigtelsesnotat – Vedbæk Rens den 29. august 2024

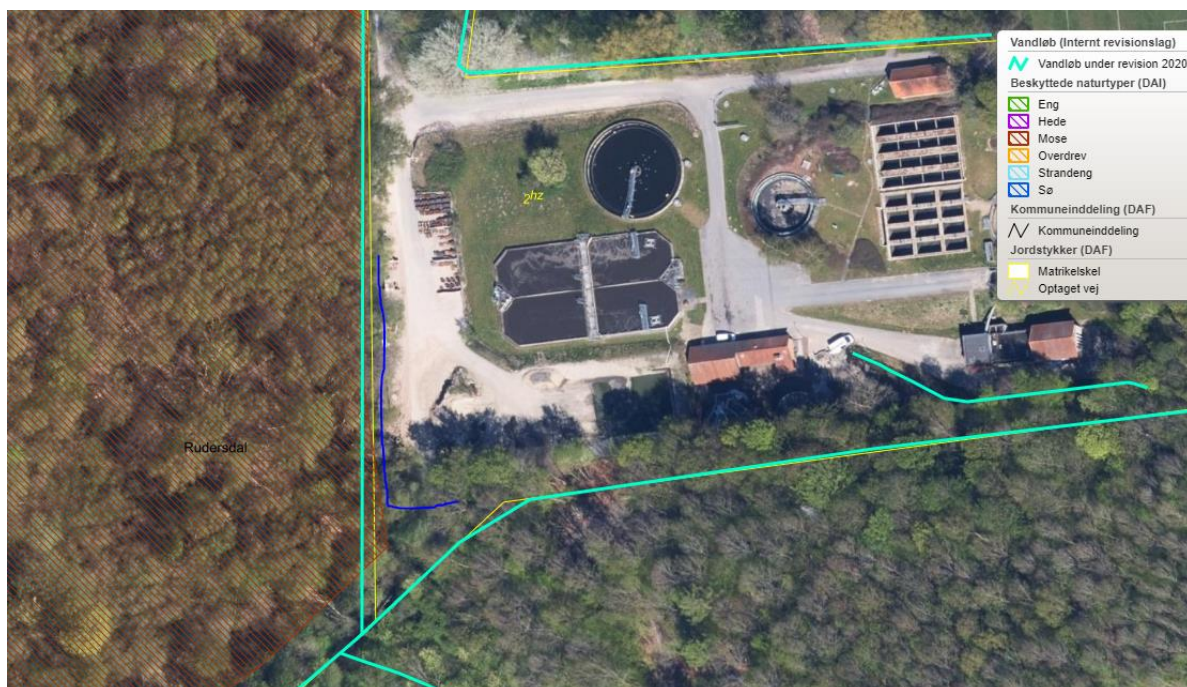
Arealet vi kiggede på er ca. langs den blå linje på luffotoet nedenunder. Dog regner EON ikke med at byggeriet kommer til at gå helt så langt ind i skovstykket i den sydlige del, som det er angivet på luffotoet.

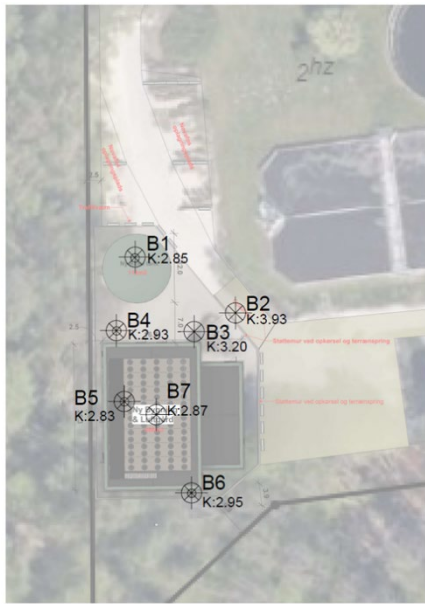
Figur 1 - Prøveboringer

Der er foretaget 7 geologiske boringer på markerede placeringer, set i figur 1. Dette har været for at undersøge jordens bæreevne og grundvandsspejlets højde. Der er herefter lavet tilpasninger for at sikre mindst påvirkning. Bygningens terrændæk planlægges til at ligge over den højeste boring (B3). Det estimeres at terrændækket etableres cirka 15cm over kote 3,2m for at sikre mod større regnskyl.

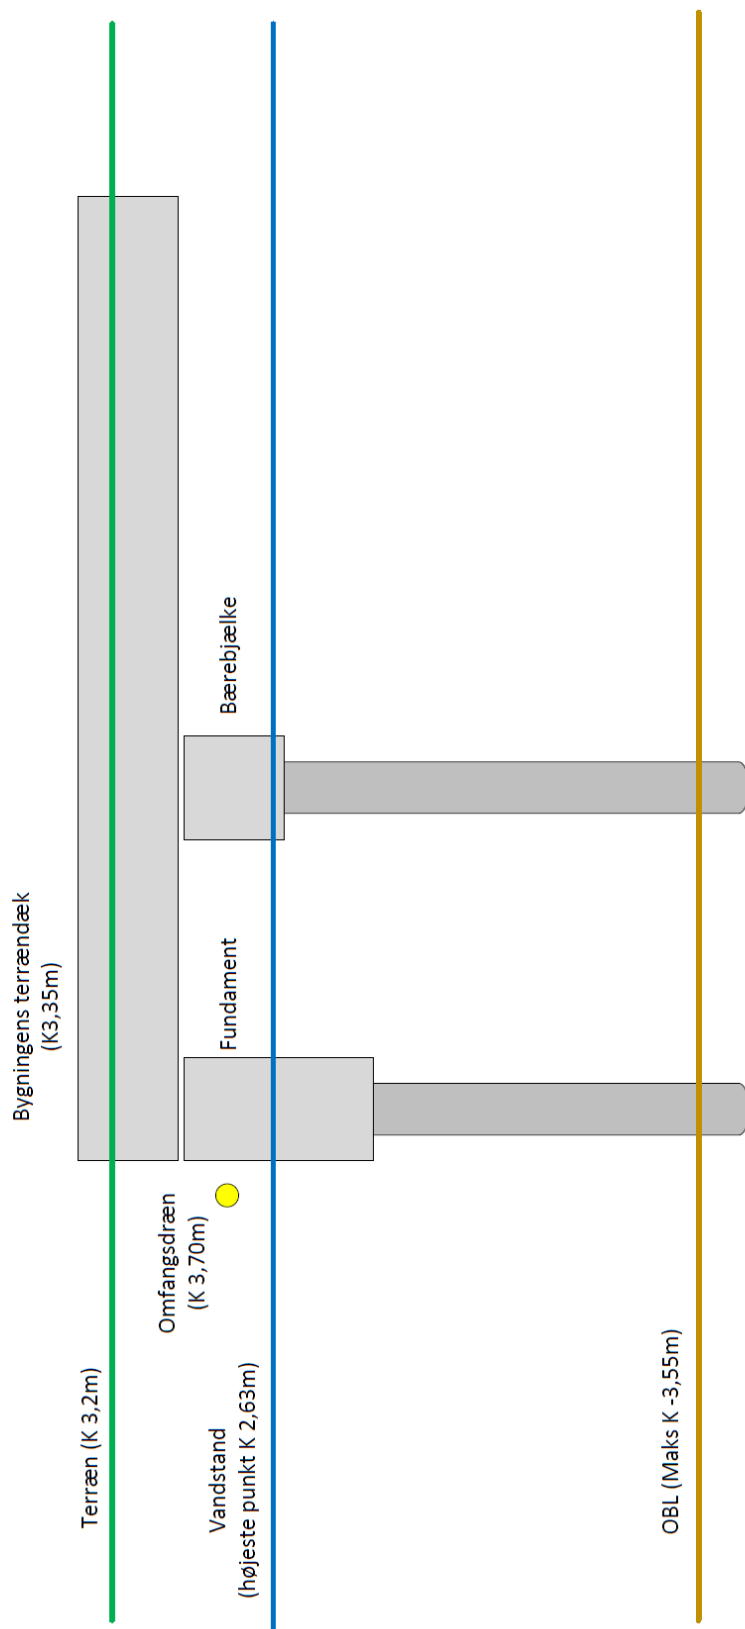
Figur 4 - Skitse af fundament - IKKE målfast

Fundamentet udføres som pælefundering, hvor der enten bankes eller skrues pæle ned, i en dybde af OBL (Overside Bæredygtigt Lag) eller hvor pælens bæreevne måles tilstrækkelig, ved randfundamentet og de bærende bjælker i bygningen. Randfundamentet etableres i frostfri dybde, cirka 1,2meter under overflade eller kote 2m. Se figur 4 for principtegning af fundament.

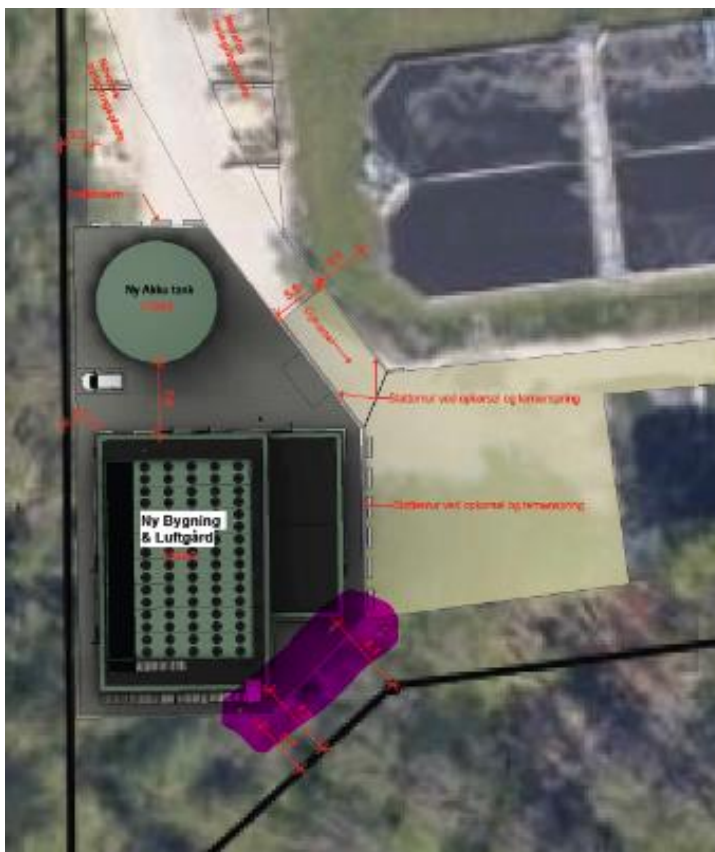
Siden besigtelsen den 3. juni 2024, har EON været nødt til at rykke lidt på placeringen af bygningen for at få bedre adgangsforhold for Novafos, som skal kunne komme fobi bygningen med deres slamsuger.

Den ændrede placering betyder at yderligere træer ønskes fældet - se lilla markering på nedenstående kort for placering
