## Mærkeordningen God Adgang

### Birkerød Idrætscenter

### Tilgængelighedsrapport 2024

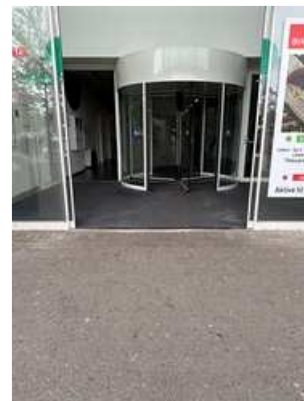
Nej

*Det anbefales af hensyn til blinde og svagtseende, at indgangsdøren i gadeplan markeres med et opmærksomhedsfelt i belægningen foran indgangen. Opmærksomhedsfeltet skal anlægges i indgangsdørens fulde bredde, have en længde vinkelret på døren på 90 cm og være tydeligt taktilt og visuelt adskilt fra den omkringliggende belægning.*

*Såfremt man vælger at benytte en skraberist som opmærksomhedsfelt, skal den være nedsænket i belægningen og hulstørrelsen bør være maks. 0,9 cm på den ene led.*

*Markering af indgange med opmærksomhedsfelt er omtalt i bygningsreglementet ([BR18 §51 stk. 2 pkt. 5](#)) og anbefalingen vedrørende hulstørrelse i gitterriste er omtalt i SBI anvisning 272 til BR18.*

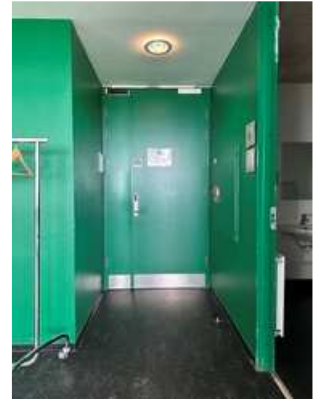
33 cm

Som forholdene er nu ved døren ind til dansesalene, vil en kørestolsbruger ikke selv kunne åbne døren, da kørestolen vil holde i vejen for dørbladet, når døren skal åbnes. Hvis dørpartiet havde været rykket frem for gangarealet, ville der have været fint med plads i dørens åbningsside, til at man kan åbne døren.

Skitsen er spejlvendt i forhold til situationen.

Det anbefales, at man overvejer, om det kunne være en mulighed. Alternativt bør dørene ind til salene forsynes med dørautomatik på min. en indgangsdør. Dørtrykket skal kunne betjenes min. 150 cm før dørens opsving. Hvis man må fjerne dørgrebet, kan det være en måde at få alle til at benytte dørtrykket, så det holder længere.

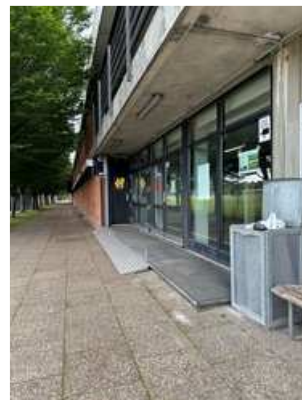
18 %

Der er i dag anlagt en kort rampe til udligning af niveauspringet fra risten foran døren ud til selve stisystemet langs huset. Rampen har en hældning på ca. 18 procent. Det er meget stejlt. En kørestol er tippe sikret til ca. 10 procent og man skal kunne sidde meget sikkert i sin stol for ikke at tippe ud på vejen ned ad hældningen.

I en adgangsvej til en bygning må man ikke anlægge ramper med en hældning på mere end 5 procent. Det anbefales, at man på sigt indtænker en adgangsvej, som kan opfylde gældende bestemmelser. Dvs. der skal anlægges et plant, vandret areal foran døren som minimum er 170 cm bredt (målt fra dørens hængselside og 150 cm dybt vinkelret på facaden. Niveauspringet fra det vandrette areal til det omkringliggende terræn skal udlignes via en rampe - eventuelt langs huset - med en maks. hældning på 5 procent. Rampen bør være 150 cm bred og forsynet med håndlister i begge sider i 80 cm højde.

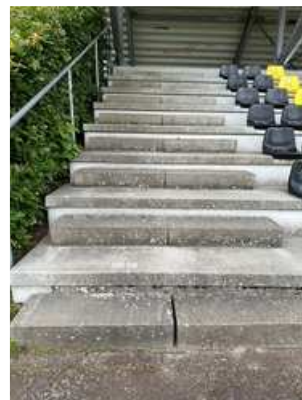
Ingen markering

Det er især relevant her, hvor trinene ikke er ens og slutter forskelligt i siderne.

Det anbefales af hensyn til svagtseende, at det yderste af trinfladerne og trinforkanterne på alle trin på den udendørs trappe ved tilskuertribunen markeres med en kontrastfarve, der tydeligt afviger fra omgivelserne. Markeringen af trinene skal sikre, at trin ikke flyder ud i et for mennesker med nedsat syn, grå stær ol.

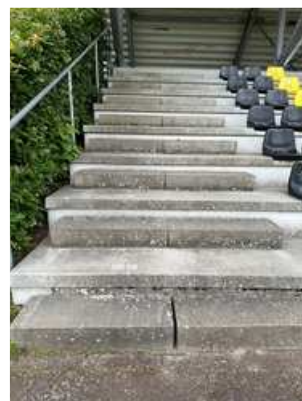
Enkel

I dag er der kun håndliste i den ene side af trappen op til tilskuertribunen og den sidder ude til siden væk fra trinene.

Det anbefales af hensyn til bl.a. gangbesværede og blinde/svagtseende at gribeegnede håndlister opsættes ved trinene i den ene side af trappen. Håndlisterne bør opsættes i 80 cm højde over trinforkanten i hele trappens længde. Håndlister bør være gribeegnede med en diameter på 3-5 cm. Derudover anbefales det, at håndlisterne føres 30-50 cm forbi trappens afslutning og gerne i et vandret stykke, hvor det er muligt. Det vandrette stykke orienterer om, hvor trinene begynder/slutter.

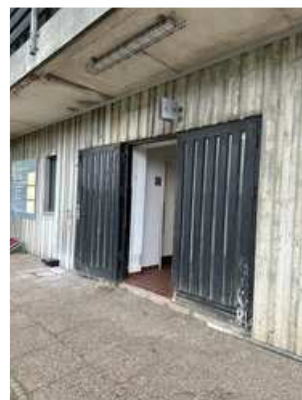
Nej

Der er i dag ikke niveaufri adgang ved toilettet på stadion, som kan opfylde gældende kriterier til niveaufri adgang ind i en bygning. Niveauspringet kan i dag udlignes med en løs rampe, som opbevares inde på toilettet.

Det anbefales, at man på sigt indtænker en adgangsvej, som kan opfylde gældende bestemmelser. Dvs. der skal anlægges et plant, vandret areal foran døren som minimum er 170 cm bredt (målt fra dørens hængselside og 150 cm dybt vinkelret på facaden. Niveauspringet fra det vandrette areal til det omkringliggende terræn skal udlignes via en rampe - eventuelt langs huset - med en maks. hældning på 5 procent eller ved at hæve belægningen på stien langs huset, så der både bliver niveaufri adgang ind til toilettet og ind til bygningen.

Rampen bør min. være 150 cm bred og forsynet med gribeegnede håndlister i begge sider i 80 cm højde.

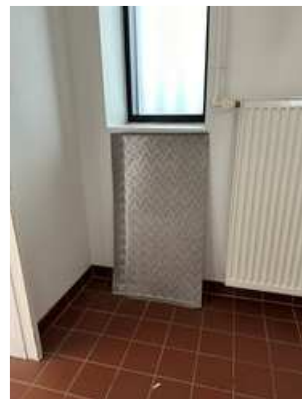
Krav om niveaufri adgang ved alle ind og udgange er omtalt i bygningsreglementet ([BR18 §49](#) og [§51](#)).

Såfremt det bliver aktuelt, anbefales det, at tegninger af løsningen sendes til God Adgang for kommentering angående tilgængeligheden inden løsningen føres ud i livet.

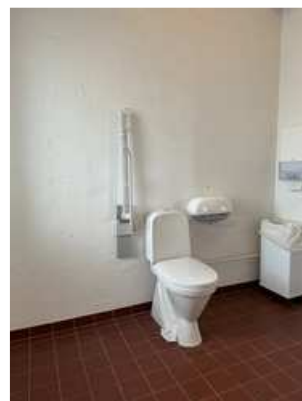
Venstre side

Der er i dag én armstøtte og det anbefales, at der indkøbes og opsættes en armstøtte til i højre side.

Det anbefales endvidere, at der opsættes en holder til toiletpapir for enden af mindst én af armstøtterne, da ikke alle kan nå toiletpapiret på væggen.

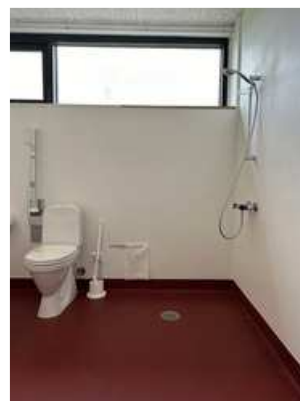
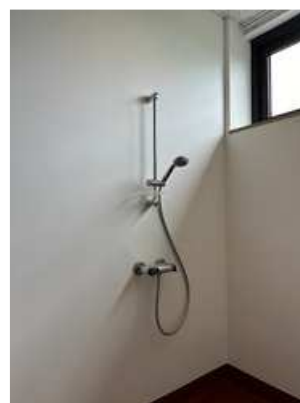
140 cm

*Laveste betjeningshøjde er i dag 140 cm, hvilket kan være svært at nå fra siddende stilling. For at kunne opnå en bedre betjeningshøjde kræver det, at man anskaffer en længere stang end normalt, så bruseren kan komme ned i den anbefalede højde og samtidig kan anvendes af stående.*

*Det anbefales af hensyn til kørestolsbrugere og andre, der bruser siddende, at mindst én af bruserne i det tilpassede omklædningsrum er af en type, som kan justeres i højden. Laveste betjeningshøjde for en bruser bør være mellem 80-120 cm over gulvet.*

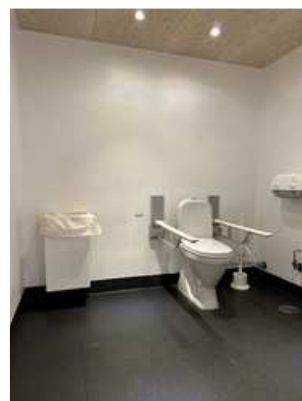
125 cm

Et andet af de 8 minimumskrav til et tilgængeligt/handicap toilet er, at der skal være en fri plads på 90 cm ved siden af toiletkummen på den side, der vender væk fra håndvasken. Pladsen skal være friholdt for løst og fast inventar, så den kan benyttes af en kørestolsbruger i forbindelse med et sidelæns flyt til toilettet.

Det anbefales, at skraldespanden tages ned og placeres et andet sted, så fripladsen ved siden af toilettet kan holdes fri. Måske kan skraldespanden placeres på væggen til venstre i rummet - hvis der er min 90 cm mellem skraldespanden og toilettet, som er det mindste areal, der skal holdes frit til en kørestol.

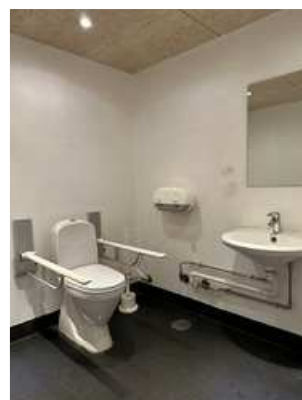
Krav til placering af håndvask og toilet finder man i bestemmelserne i bygningsreglementet ([BR18 §214 Stk. 2 pkt. 3](#)).

Nej

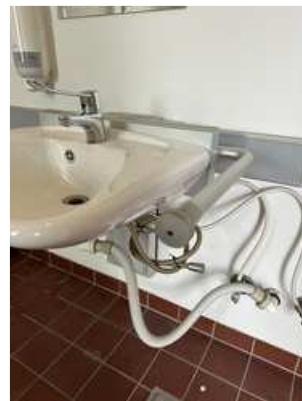
77 cm

Der er i dag opsat højdejusterbar håndvask på toiletet ved stadion, men den var ude af funktion, da God adgang var på besøg.

Det anbefales, at man reparerer håndvasken, så den kan justeres igen (måske skal strøm slås til eller batteri skiftes). Hvis det ikke er muligt at reparere vasken, bør overkanten af vasken indstilles til en højde på 80 cm over gulvet, som er kravet til en stationær vask.

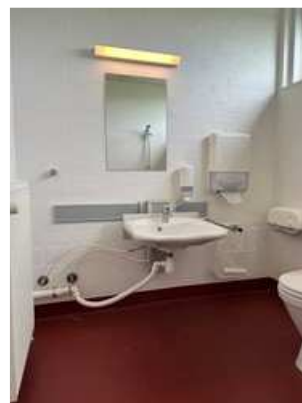
Højden på håndvasken er omtalt i bygningsreglementet ([BR18 §214 stk. 2 punkt 8](#)).

71 cm

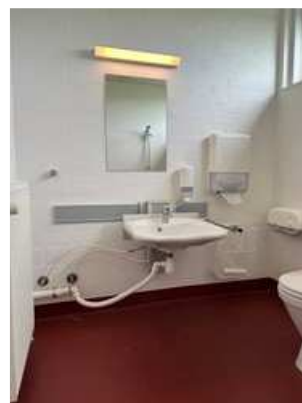
Anbefalingen vedrørende højden på spejle er omtalt i vejledningerne til bygningsreglementet (SBI-Anvisning 272: BR18 §214).

112 cm

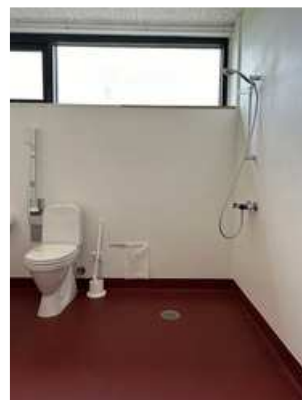
0 stk

Der er i dag ingen støttegreb ved bruserne i den tilpassede omklædning. Det anbefales af hensyn til dårligt gående og andre, der bliver usikre på våde gulve, at der ved bruserne monteres et vandret støttegreb i 80 cm højde og et lodret støttegreb i 50 cm længde placeret med nederste kant i 100 cm højde. Begge greb skal placeres i forbindelse med bruserne.

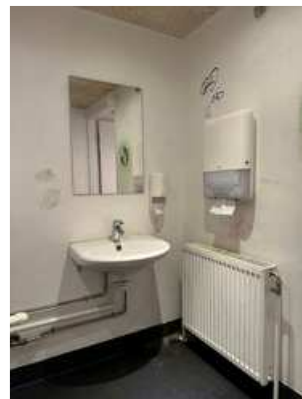
Anbefalingen vedrørende højden på spejle er omtalt i vejledningerne til bygningsreglementet (SBI-Anvisning 272: BR18 §214).

112 cm

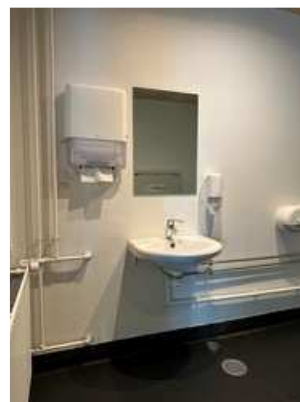
*Anbefalingen vedrørende højden på spejle er omtalt i vejledningerne til bygningsreglementet (SBI-Anvisning 272: BR18 §214).*

110 cm

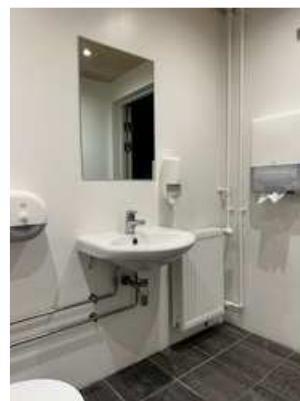
*Anbefalingen vedrørende højden på spejle er omtalt i vejledningerne til bygningsreglementet (SBI-Anvisning 272: BR18 §214).*

110 cm
