## Mærkeordningen God Adgang

## Kulturcenter Mariehøj

Tilgængelighedsrapport 2024

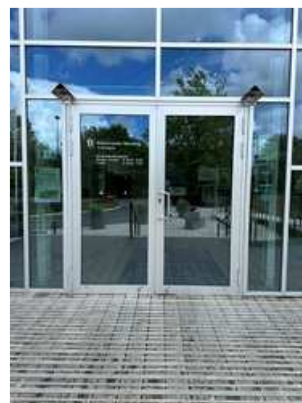
##### 5.1.1.2-D Er dyrefri områder skiltet/mærket på hensigtsmæssig måde

Nej

*Det anbefales, at dyrefri områder skiltes på en hensigtsmæssig måde, så allergikere kan være sikre på, at der ikke har været en hund i lokalerne. Evt. ved opsætning af skilt med "hund forbudt".*

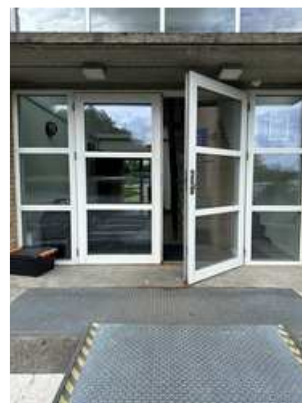
##### 5.1.1.2-D Er dyrefri områder skiltet/mærket på hensigtsmæssig måde

Nej

*Det anbefales, at dyrefri områder skiltes på en hensigtsmæssig måde, så allergikere kan være sikre på, at der ikke har været en hund i lokalerne. Evt. ved opsætning af skilt med "hund forbudt".*

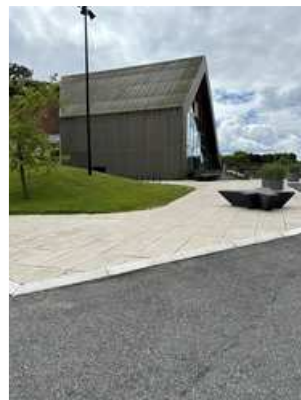
42 %

##### 1.1.4.3-C Angiv hældning af kantstensrampe i %

Kantstenen fra parkeringspladserne til området foran hovedindgangen er udlignet med en skrå kantsten. Udfordringen ved denne type sten er, at der dels er en kort opkant og at hældningen er 42 procent. Det er ganske stejlt både op og ned og man kan risikere at falde ud af en kørestol, hvis ikke man sidder meget sikkert.

Det anbefales, at man på et stykke på ca. 100 cm i bredden fjerner kantstenen og i stedet laver en udligning ind i flisebelægningen, som maks. hælder 5-10 procent. Dermed bliver det lettere at komme ind på område for dem, der benytter hjælpemidler på hjul.

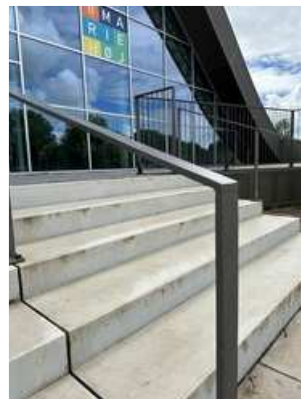
Ingen markering

Trappen foran indgangen har i dag 4 trin med en højde på 16 cm og ét trin med en højde på 18 cm. En trappe skal have lige høje trin i hele længden og trin på trapper udendørs må maks. være 15 cm høje.

Trinnene er således lidt for høje, hvilket er ærgerligt her, hvor der ellers er god plads. Det er ikke et forhold, der er let at løse, men såfremt det på et tidspunkt bliver en mulighed, bør trappen udformes, så den opfylder gældende lovgivning for såvidt angår trindhøjde, trinmarkering, gribeegnede håndlister og opmærksomhedsfelter. Dermed opnår man en trappe, som er let at færdes på for dårligt gående og svagsynede.

### 3.8.0.2-B Angiv hvilke trin der er markeret

Det anbefales af hensyn til svagtseende, at det yderste af trinfladerne og trinforkanterne på alle trin på den udendørs trappe markeres med en kontrastfarve, der tydeligt afviger fra omgivelserne. Markeringen af trinene skal sikre, at trin ikke flyder ud i et for mennesker med nedsat syn, grå stær ol.

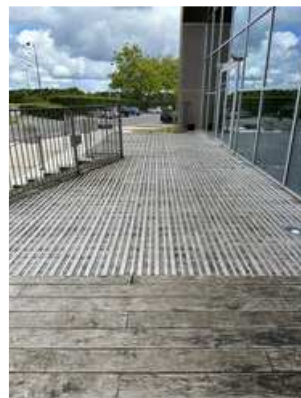
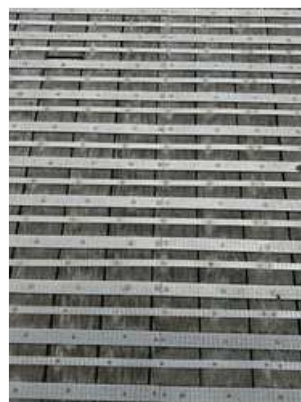
Der er lagt stålskinner ovenpå træbelægningen på hele terrassen foran indgangspartiet. Det er formentlig for at afværge glatte overflader i vådt vejr. Men det er utrolig svært at færdes på for dårligt gående og personer, der benytter hjælpemidler som stokke, på hjul osv. Så det er ikke en let belægning af færdes på.

Derudover fjerner man muligheden for at anlægge et opmærksomhedsfelt foran dørene, som skal være anlagt i belægningen og understøtte svagtseende og blinde i orienteringen om, hvor døren er. Nu er det en stor flade, som ikke har en orienterende egenskab.

Det anbefales, at man vælger en anden overflade belægning, som har en skridhæmmende egenskab, og som kan udformes med en anden farve og struktur, så der opstår et opmærksomhedsfelt foran døren.

En støbt overflade i stil med rampen havde været en fin løsning. Da det ikke er valgt, kan man måske overveje en gummi overflade a la faldunderlag på legepladser, som dels kan udføres i en farve, som passer til omgivelserne, har en skridhæmmende overflade, og som kan have et farve/struktur skift foran indgangen.

Opmærksomhedsfeltet bør anlægges i indgangsdørens fulde bredde og have en længde vinkelret på døren på 90 cm.

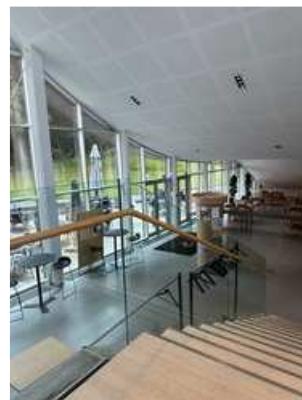
110 cm

Langs trapper, hvor der er en lysning til siden på mere end 30 cm, skal der opsættes værn i en højde på 120 cm over trinforkanterne. Værnet ved den store hovedtrappe ned til cafeen har en højde på 110 cm.

Det anbefales, at man på sigt indtænker en løsning, som overholder kravet i lovgivningen. Krav om højden på værn ved trapper i bygninger er omtalt i bygningsreglementet ([BR18 §58 punkt 3](#))

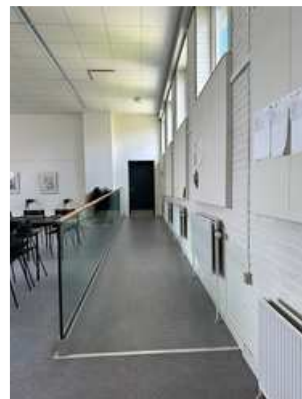
Ingen håndlister

Det anbefales af hensyn til dårligt gående og andre, der bliver usikre på skrånende overflader, at rampen inde i Per Kirkeby salen forsynes med håndlister i begge sider. Værnets overflade er for højt og kan ikke udgøre det for en håndliste.

Håndlister bør være gribeegnede og opsat i en højde på 80 cm over rampen.

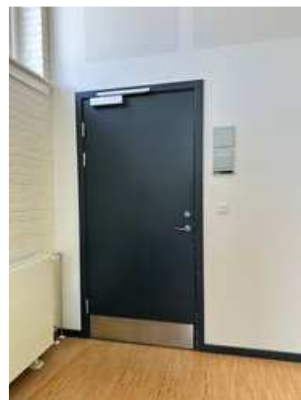
6 kg

Mange af dørene efter hovedindgangen og til lokalerne i bygning D er lette at åbne eller er monteret med automatik. Dog er døren ind til Per Kirkeby salen forsynet med en stram dørpumpe, som gør døren tung og vanskelig af betjene. Døren lukker hårdt og hurtigt i, inden man kan nå igennem i en kørestol, med rollator o.l.

Det anbefales, at døren/pumpen justeres, så døren kan åbnes med en træk- / trykkraft, der ikke overstiger 3-4 kg (ideelt set 2,5 kg). Såfremt dørene ikke kan justeres til disse værdier, anbefales det, at pumpen fjernes (husker ikke om der er tale om en branddør) eller at døren forsynes med dørautomatik (i henhold til kravene i DS/EN 16005).

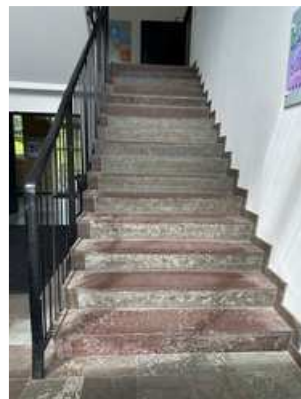
Enkel

Der er i dag en håndliste i den ene side af trappen til 1. sal.  
Derefter er der håndlister i begge sider til 2. sal.

Hvis det er muligt at opnå tilladelse fra brandmyndigheden (flugtvej) anbefales det, at der også opsættes håndliste i begge sider af trappen på det første stykke, så man har noget at holde i i begge sider afstemt efter egne forudsætninger.

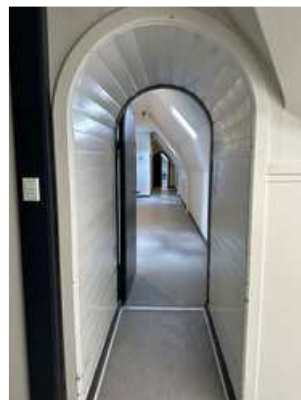
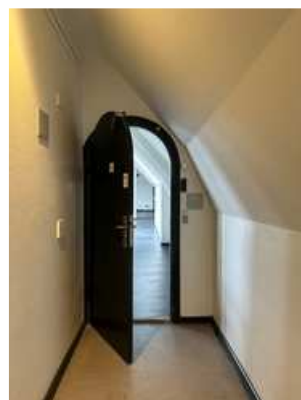
77 cm

Dørene ind til rummene i fløj B er meget forskellige.

Passagebredden varierer fra 70 cm til Musiklokalet på 2. sal, 74 cm til Ib Geertsens lokalet i stueplan til 77-87 cm til de øvrige lokaler.

Det anbefales, at dørene ind til musikfaciliteterne og Ib Geertsens lokalet ændres eller udskiftes med en anden type, så der kan opnås en passagebredde på min. 77 cm.

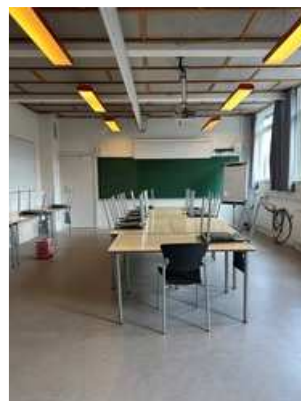
Nej

Der er ikke nogen af mødelokalerne i fløj BC, der er indrette med teleslynge. Det anbefales, at man på sigt øger antallet af rum, som kan indrettes med teleslynge.

Her kan man overveje et mobilt anlæg, som man ruller ud efter behov eller et fast installeret anlæg, som er koblet til mikrofonanlægget. Det anbefales, at man kontakter et af de større firmaer for yderligere rådgivning om hvilken løsning, der passer bedst til de aktuelle rum. Det kunne være Scantone eller Phonicear.

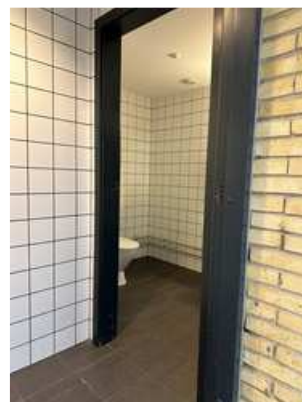
Nej

Toilettet ved kultursalen er indrettet med et lille forrum, hvor der er et areal på 105 x 105 cm, hvor man skal kunne dreje 90 grader for at komme ind på selve toilettet. Der bør mindst være 130 x 130 cm, når man skal dreje 90 grader.

Døren ind til toiletrummet åbner indad og optager således plads i rummet, så der ikke er plads til en kørestol samtidig med at man skal dreje og lukke døren i eller op.

Da toiletfaciliteten på flere punkter ikke kan opfylde kriterierne til et handicaptoilet, anbefales det, at man i forbindelse med en opgradering af toilettet, også indtænker plads nok til at kunne komme ind til toilettet.

Det anbefales, at rummet størrelse øges til min. 210 x 230 cm med en udadgående dør. Man kan overveje at lægge rummet bag toilettet sammen med det nuværende rum og dermed sikre et mere anvendeligt toiletrum for flere. Gerne et toiletrum med mere plads end mindstekravet i bygningsreglementet, da der dermed også er plads til større kørestole, gæster fra nærmiljøet, der ankommer med el-scooter og lignende samt til personlig assistance håndtering. Toilettet ligger tættest på Kultursalen og Frivilligcenteret og det må antages, at der er mange gæster til dette toilet, hvis det er stort nok.

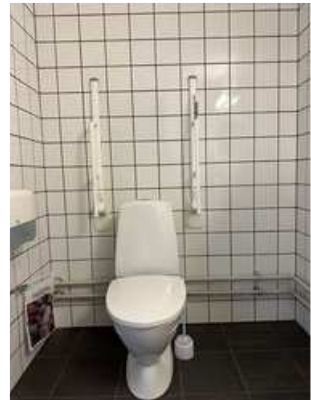
68 cm

#### 4.1.2.5-A Angiv bredden på fripladsen ved den ene side af toiletkummen

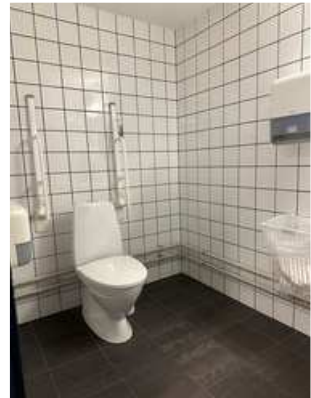
45 cm

#### 4.1.2.7-A Angiv højden på toilet fra gulv til overkant af sæde

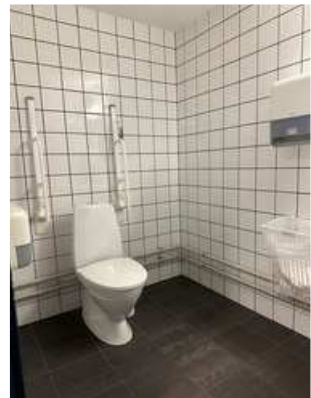
Nej

#### 4.1.2.9-B Kan håndvask nås fra toilettet

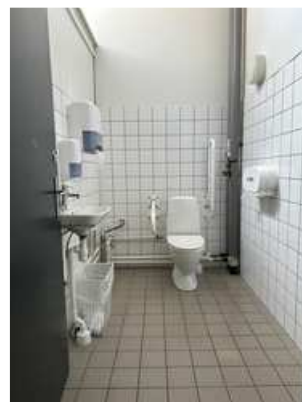
120 cm

*Toilettet er fint til eksempelvis dårligt gående, men rummet kan ikke opfylde alle 8 minimumskriterier til et handikaptoilet. Derfor bør toilettet ikke skiltes som et handikaptoilet.*

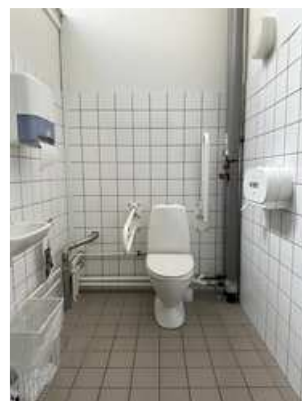
60 cm

##### 4.1.2.5-A Angiv bredden på fripladsen ved den ene side af toiletkummen

*Pladsen skal være friholdt for løst og fast inventar, så den kan benyttes af en kørestolsbruger i forbindelse med et sidelæns flyt til toilettet.*

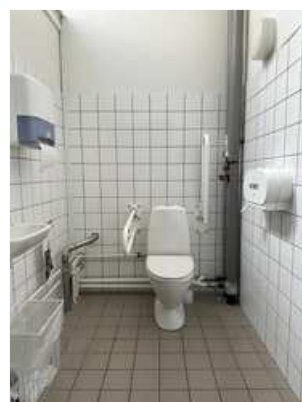
65 cm

##### 4.1.2.6-A Angiv afstand fra toiletkummens forkant til bagvæg

*Det anbefales, at afstanden fra toilettets forreste kant til væggen bag toiletkummen er 80 cm. Toilettets dybde og den fri plads ved siden af toilettet er nødvendig for at kørestolsbrugere kan bakke langt nok tilbage, så forkanten af toilettet flugter med forkanten af kørestolen, så det er muligt at løfte sig sidelæns over på toiletkummen.*

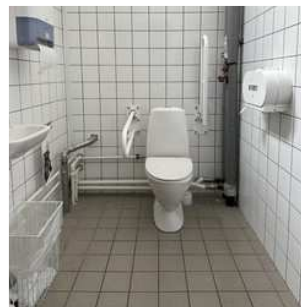
44 cm

#### 4.1.2.7-A Angiv højden på toilet fra gulv til overkant af sæde

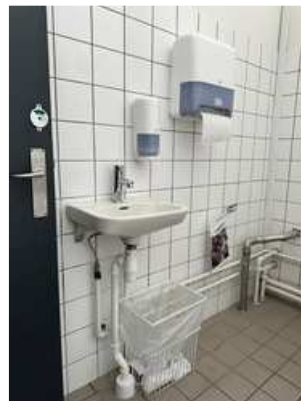
Nej

#### 4.1.2.9-B Kan håndvask nås fra toilettet

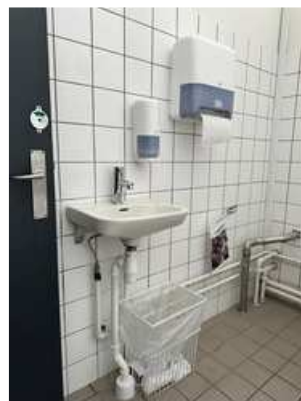
Nej

#### 4.1.2.9-D Er der friplads under håndvask

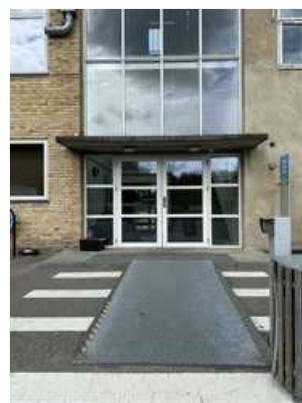
*Vi har valgt at se bort fra håndlisterne i mærketildelingen, men man bør på sigt indtænke en rampeløsning, hvor der også er opsat håndlister.*

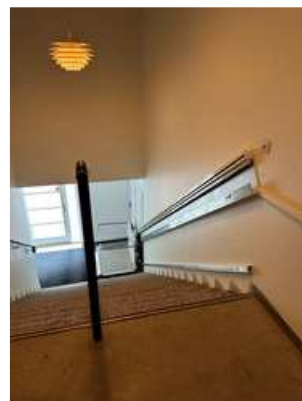
74 cm

Trappeliften opfylder således ikke kriterierne til en trappelift, som de er i dag. Adgangen frem til malersalen kan foregå gennem Per Kirkeby salen, når den er tom.

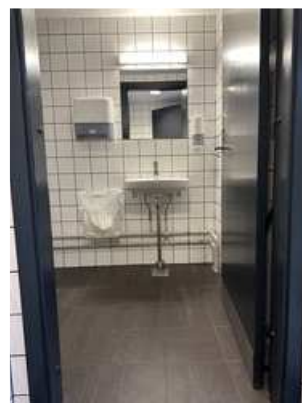
122 cm

##### 4.1.2.11-A Angiv underkanten af spejl på toilet

*For at spejlet på toilettet kan anvendes af både stående og siddende, anbefales det, at spejlets nederste kant er anbragt 90 cm over gulvet. Spejlet kan enten sænkes eller der kan opsættes et nyt spejl på en af væggene i denne højde.*

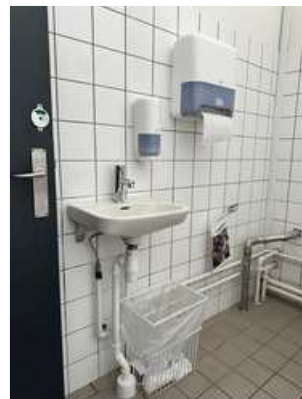
130 cm

**4.1.2.12-A Angiv højden på underkanten af beholder til papirservietter**

*Det anbefales, at beholderen til papirservietter flyttes og placeres, så servietter kan nås i en højde på 80-110 cm over gulvet og med en rækkeafstand på 40-50 cm fra en position midt foran håndvasken.*
