Mærkeordningen God Adgang

Kulturcenter Mariehøj

Tilgængelighedsrapport 2024

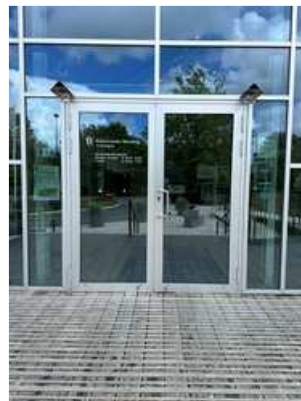
Kulturcenter Mariehøj - Hovedindgang A

5.1.1.2-D Er dyrefri områder skiltet/mærket på hensigtsmæssig måde

Det anbefales, at dyrefri områder skiltes på en hensigtsmæssig måde, så allergikere kan være sikre på, at der ikke har været en hund i lokalerne. Evt. ved opsætning af skilt med "hund forbudt".

Nej

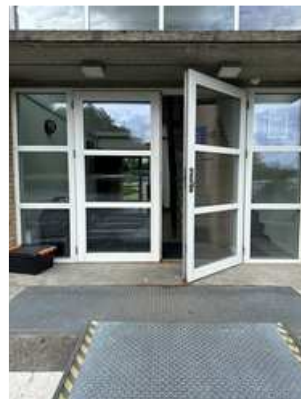
Kulturcenter Mariehøj - Indgang B

5.1.1.2-D Er dyrefri områder skiltet/mærket på hensigtsmæssig måde

Det anbefales, at dyrefri områder skiltes på en hensigtsmæssig måde, så allergikere kan være sikre på, at der ikke har været en hund i lokalerne. Evt. ved opsætning af skilt med "hund forbudt".

Nej

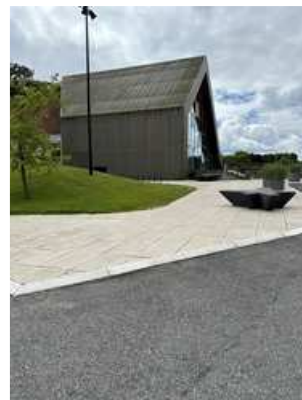
42 %

1.1.4.3-C Angiv hældning af kantstensrampe i %

Kantstenen fra parkeringspladserne til området foran hovedindgangen er udlignet med en skrå kantsten. Udfordringen ved denne type sten er, at der dels er en kort opkant og at hældningen er 42 procent. Det er ganske stejlt både op og ned og man kan risikere at falde ud af en kørestol, hvis ikke man sidder meget sikkert.

Det anbefales, at man på et stykke på ca. 100 cm i bredden fjerner kantstenen og i stedet laver en udligning ind i flisebelægningen, som maks. hælder 5-10 procent. Dermed bliver det lettere at komme ind på område for dem, der benytter hjælpemidler på hjul.

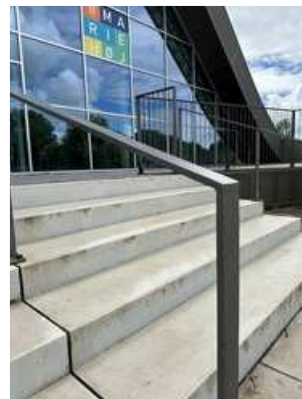
Ingen markering

3.8.0.2-B Angiv hvilke trin der er markeret

Det anbefales af hensyn til svagtseende, at det yderste af trinfladerne og trinforkanterne på alle trin på den udendørs trappe markeres med en kontrastfarve, der tydeligt afviger fra omgivelserne. Markeringen af trinene skal sikre, at trin ikke flyder ud i et for mennesker med nedsat syn, grå stær ol.

Krav til markering af trin på udendørs trapper er omtalt i bygningsreglementet ([BR18 §49 stk. 2 punkt 7](#)), i SBI anvisning 272 til §49 og i ISO 21542 kapitel 13.5.

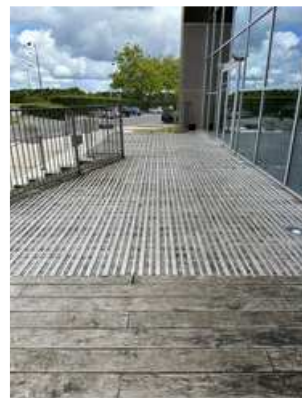
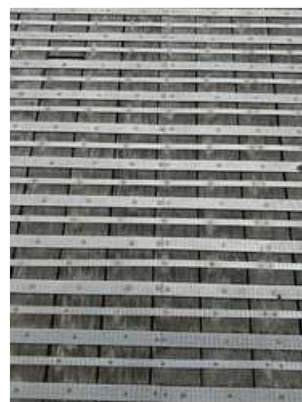
2.1.3.0-A Angiv materiale der er benyttet foran indgangen

Der er lagt stålskinner ovenpå træbelægningen på hele terrassen foran indgangspartiet. Det er formentlig for at afværge glatte overflader i vådt vejr. Men det er utrolig svært at færdes på for dårligt gående og personer, der benytter hjælpemidler som stokke, på hjul osv. Så det er ikke en let belægning af færdes på.

Derudover fjerner man muligheden for at anlægge et opmærksomhedsfelt foran dørene, som skal være anlagt i belægningen og understøtte svagtseende og blinde i orienteringen om, hvor døren er. Nu er det en stor flade, som ikke har en orienterende egenskab.

Det anbefales, at man vælger en anden overflade belægning, som har en skridhæmmende egenskab, og som kan udformes med en anden farve og struktur, så der opstår et opmærksomhedsfelt foran døren.

En støbt overflade i stil med rampen havde været en fin løsning. Da det ikke er valgt, kan man måske overveje en gummi overflade a la faldunderlag på legepladser, som dels kan udføres i en farve, som passer til omgivelserne, har en skridhæmmende overflade, og som kan have et farve/struktur skift foran indgangen.

Opmærksomhedsfeltet bør anlægges i indgangsdørens fulde bredde og have en længde vinkelret på døren på 90 cm.

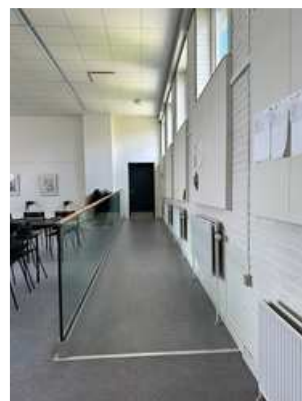
Ingen håndlister

3.4.3.3-B Angiv hvor håndlister er placeret

Det anbefales af hensyn til dårligt gående og andre, der bliver usikre på skrånende overflader, at rampen inde i Per Kirkeby salen forsynes med håndlister i begge sider. Værnets overflade er for højt og kan ikke udgøre det for en håndliste.

Håndlister bør være gribeegnede og opsat i en højde på 80 cm over rampen.

Krav til håndlister i begge sider af ramper med en hældning på mere end 4 procent er omtalt i bygningsreglementet ([BR18 §56 punkt 4](#)).

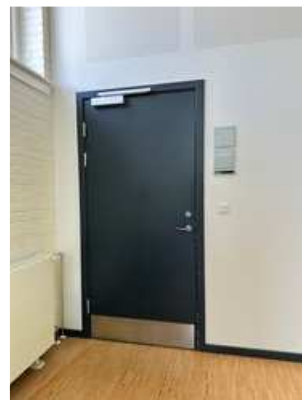
6 kg

3.3.1.4-A Angiv træk- og trykkraft for at åbne relevante døre i bygningen

Mange af dørene efter hovedindgangen og til lokalerne i bygning D er lette at åbne eller er monteret med automatik. Dog er døren ind til Per Kirkeby salen forsynet med en stram dørpumpe, som gør døren tung og vanskelig af betjene. Døren lukker hårdt og hurtigt i, inden man kan nå igennem i en kørestol, med rollator o.l.

Det anbefales, at døren/pumpen justeres, så døren kan åbnes med en træk- / trykkraft, der ikke overstiger 3-4 kg (ideelt set 2,5 kg). Såfremt dørene ikke kan justeres til disse værdier, anbefales det, at pumpen fjernes (husker ikke om der er tale om en branddør) eller at døren forsynes med dørautomatik (i henhold til kravene i DS/EN 16005).

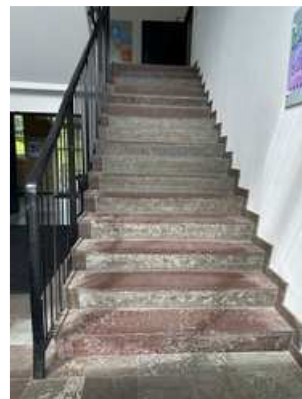
Enkel

3.4.7.4-B Angiv hvor håndlister er placeret

Der er i dag en håndliste i den ene side af trappen til 1. sal. Derefter er der håndlister i begge sider til 2. sal.

Hvis det er muligt at opnå tilladelse fra brandmyndigheden (flugtvej) anbefales det, at der også opsættes håndliste i begge sider af trappen på det første stykke, så man har noget at holde i i begge sider afstemt efter egne forudsætninger.

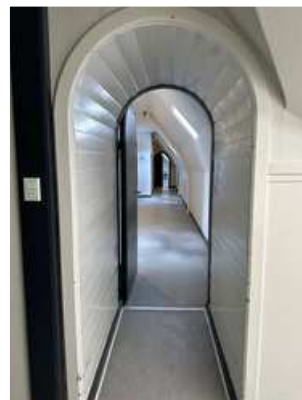
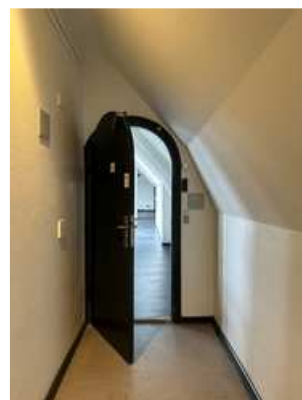
77 cm

3.3.1.1-A Angiv passagebredden gennem døre

Dørene ind til rummene i fløj B er meget forskellige.

Passagebredden varierer fra 70 cm til Musiklokalet på 2. sal, 74 cm til Ib Geertsen lokalet i stueplan til 77-87 cm til de øvrige lokaler.

Det anbefales, at dørene ind til musikfaciliteterne og Ib Geertsen lokalet ændres eller udskiftes med en anden type, så der kan opnås en passagebredde på min. 77 cm.

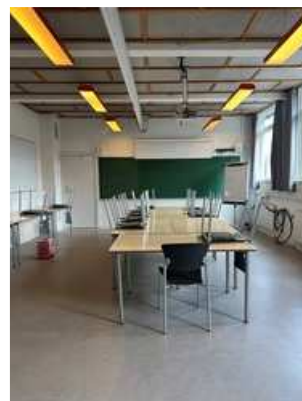
Nej

4.4.2.1-A Er forsamlingsrum med fast mikrofonanlæg indrettet med en fast installeret teleslynge

Der er ikke nogen af mødelokalerne i fløj BC, der er indrette med teleslynge. Det anbefales, at man på sigt øger antallet af rum, som kan indrettes med teleslynge.

Her kan man overveje et mobilt anlæg, som man ruller ud efter behov eller et fast installeret anlæg, som er koblet til mikrofonanlægget. Det anbefales, at man kontakter et af de større firmaer for yderligere rådgivning om hvilken løsning, der passer bedst til de aktuelle rum. Det kunne være Scantone eller Phonicar.

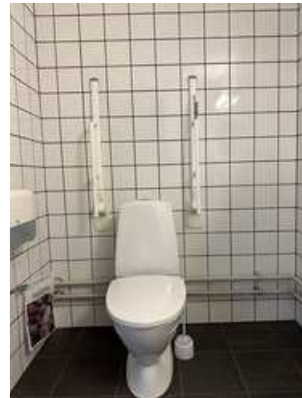
68 cm

4.1.2.5-A Angiv bredden på fripladsen ved den ene side af toiletkummen

Et af de 8 minimumskrav til et tilgængeligt/handicap toilet er, at der skal være en fri plads på 90 cm ved siden af toiletkummen på den side, der vender væk fra håndvasken. Pladsen skal være friholdt for løst og fast inventar, så den kan benyttes af en kørestolsbruger i forbindelse med et sidelæns flyt til toilettet.

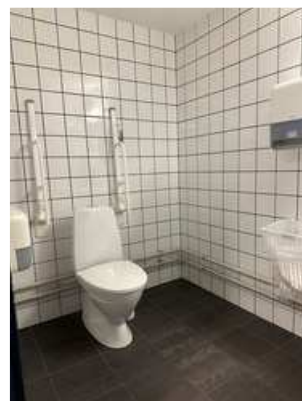
45 cm

4.1.2.7-A Angiv højden på toilet fra gulv til overkant af sæde

På et tilgængeligt/handicap toilet skal siddehøjden på toilettet være 48 cm. Det anbefales, at toilettet udskiftes til et med denne siddehøjde.

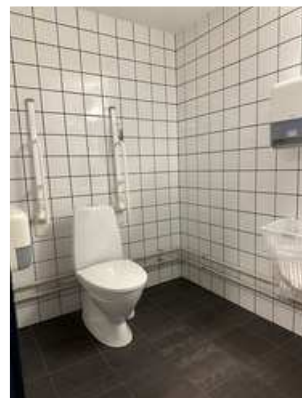
Nej

4.1.2.9-B Kan håndvask nås fra toilettet

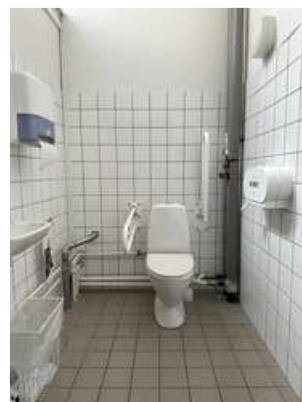
65 cm

4.1.2.6-A Angiv afstand fra toiletkummens forkant til bagvæg

Det anbefales, at afstanden fra toilettets forreste kant til væggen bag toiletkummen er 80 cm. Toilettets dybde og den fri plads ved siden af toilettet er nødvendig for at kørestolsbrugere kan bakke langt nok tilbage, så forkanten af toilettet flugter med forkanten af kørestolen, så det er muligt at løfte sig sidelæns over på toiletkummen.

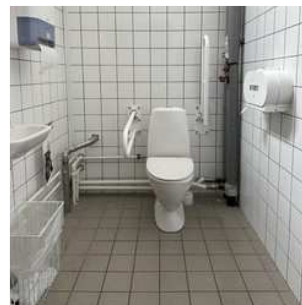
44 cm

4.1.2.7-A Angiv højden på toilet fra gulv til overkant af sæde

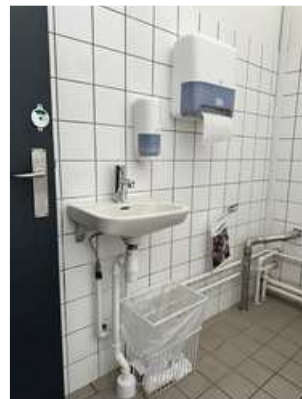
Nej

4.1.2.9-B Kan håndvask nås fra toilettet

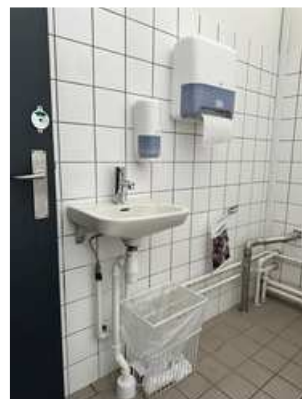
Nej

4.1.2.9-D Er der friplads under håndvask
