Notat

Emne: Væsentlighedsvurdering af forstærkning af udløbsledning fra Bistrup Renseanlæg. Areal ved Bistrup Renseanlæg og Verdens Ende

Til : Rudersdal Kommune

Fra : Sweco, Jacob Ingerslev

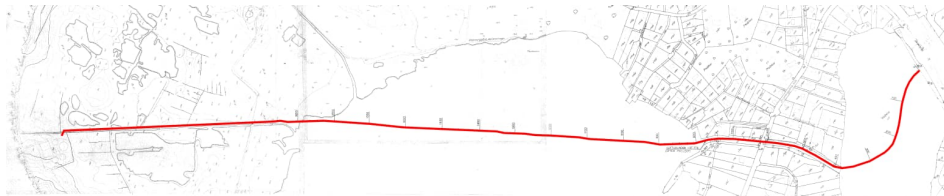
Figur 1: Eksisterende Furesøledningen fra Bistrup Renseanlæg til Vejlesø Trykforøgerstation

Den nuværende udløbsledning er placeret gennem Vaserne, over Store Kalv i Furesø, gennem Vejlesø Kanal og videre over Vejlesø til området nær Holte Havn. Alternative placeringer af en ny ledning og muligheden for at levetidsforlænge den eksisterende ledning er undersøgt. Den bedste løsning er en foring af den eksisterende ledning med en kraftig liner.

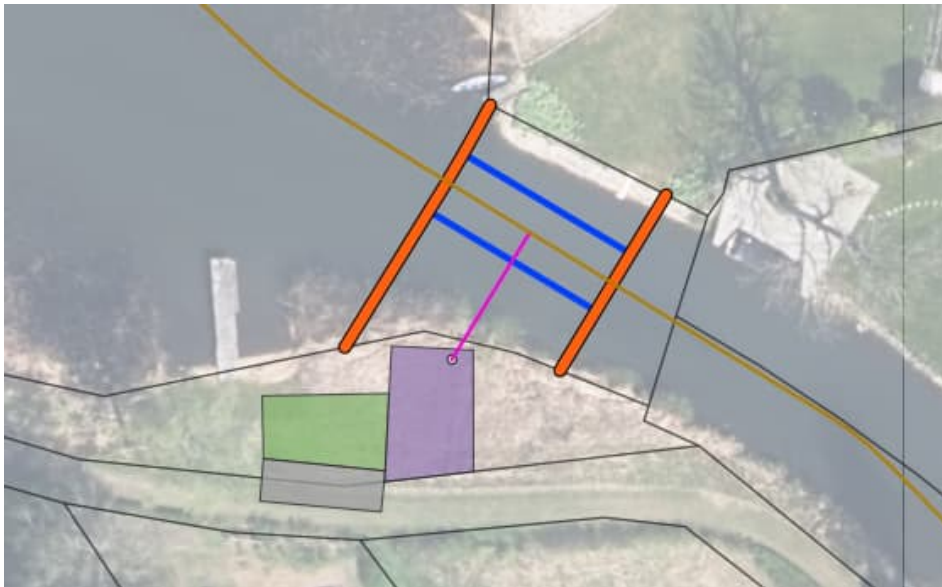
Arbejdsplads ved Verden Ende ved Vejlesø Kanal

Arbejdsplads på land ligger hvor Natura 2000-området strækker sig op til 4 m ind på land. Arbejder i vand udføres lige udenfor afgrænsningen af Natura 2000-området.

Arbejdspladsen udgør ca. 5 X 10 m køreplader og materialeoplag af ca. samme størrelse.

Arbejder i vandet udføres med dykker og ved anvendelse af siltgardin og fjernelse af sediment med sugepumpe, og forventes derfor ikke at påvirke tilstanden. Arbejder i vandet udføres på et areal, kan betragtes som en del af Furesø, ud fra den matrikulære afgrænsning.

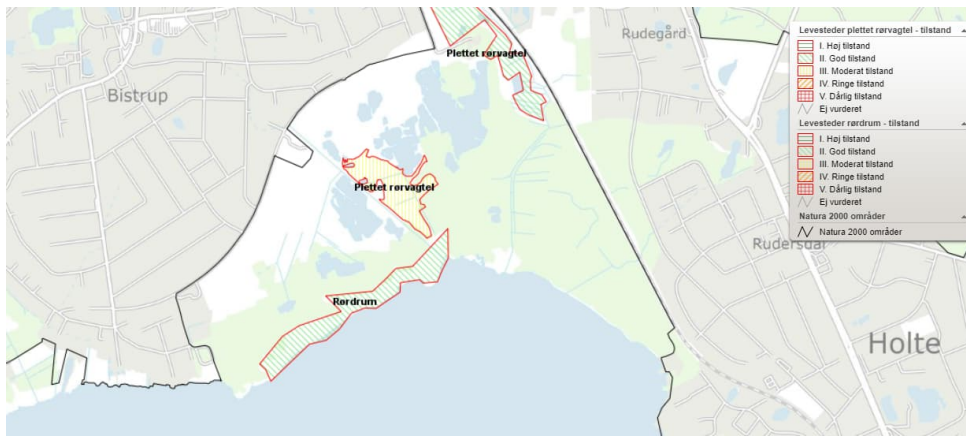
Kortlagte levesteder for ynglefugle.

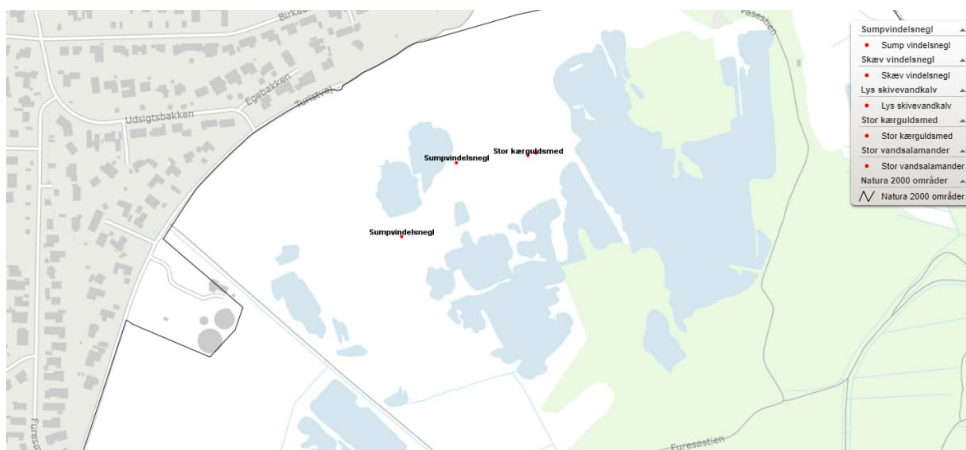
Registrerede artsforekomster af udpegningsarter.

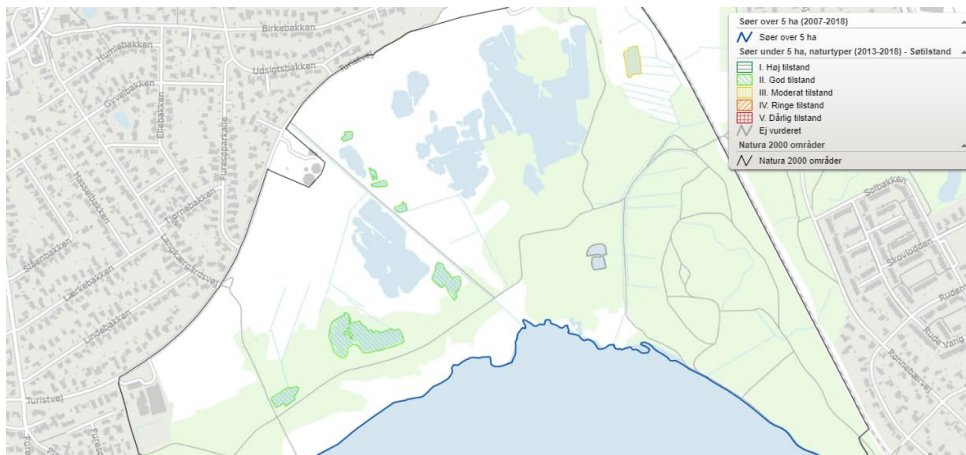
Kortlagte søer.
