Bilag 1

Ansøgningskema

Basisoplysninger	Tekst
Projektbeskrivelse (kan vedlægges)	<p>Projektbeskrivelse Rudersdal Kommune ønsker at etablere seks padelbaner ved Rundforbi Stadion i Nærum. Banerne ønskes placeret sydøst for den eksisterende stadionbane og øst for eksisterende kunstgræsbane. Hver padelbane har en bredde på ca. 10 m, en længde på ca. 20 m og et areal på 200 m², svarende til et totalareal på 1.200 m². Mellem padelbanerne etableres kunstgræsbelægning med sandinfill, således tilsvarende padelbanerne. Gangarealet mellem padelbanerne har et samlet areal på ca. 400 m². Samlet areal for padelbaner og gangareal er ca. 1.600 m².</p> <p>Placering og opbygning af kunstgræsanlægget fremgår af følgende vedlagte tegninger, se bilag 1:</p> <p>Tegning nr. 0 – Oversigtstegning i mål 1:1.000, dateret 07-06-2024. Tegning nr. 5 – Afvandringsplanplan i mål 1:250, dateret 07-06-2024. Tegning nr. 11 – Baneplan i mål 1:250, dateret 07-06-2024. Tegning nr. 19 – Jordhåndteringsplan i mål 1:250, dateret 07-06-2024. Tegning nr. 23 – Boreplan i mål 1:250, dateret 07-06-2024. Tegning nr. 31 – Tværsnit i mål 1:20, dateret 07-06-2024. Tegning nr. 33 – Opstalter i mål 1:100, dateret 07-06-2024.</p>

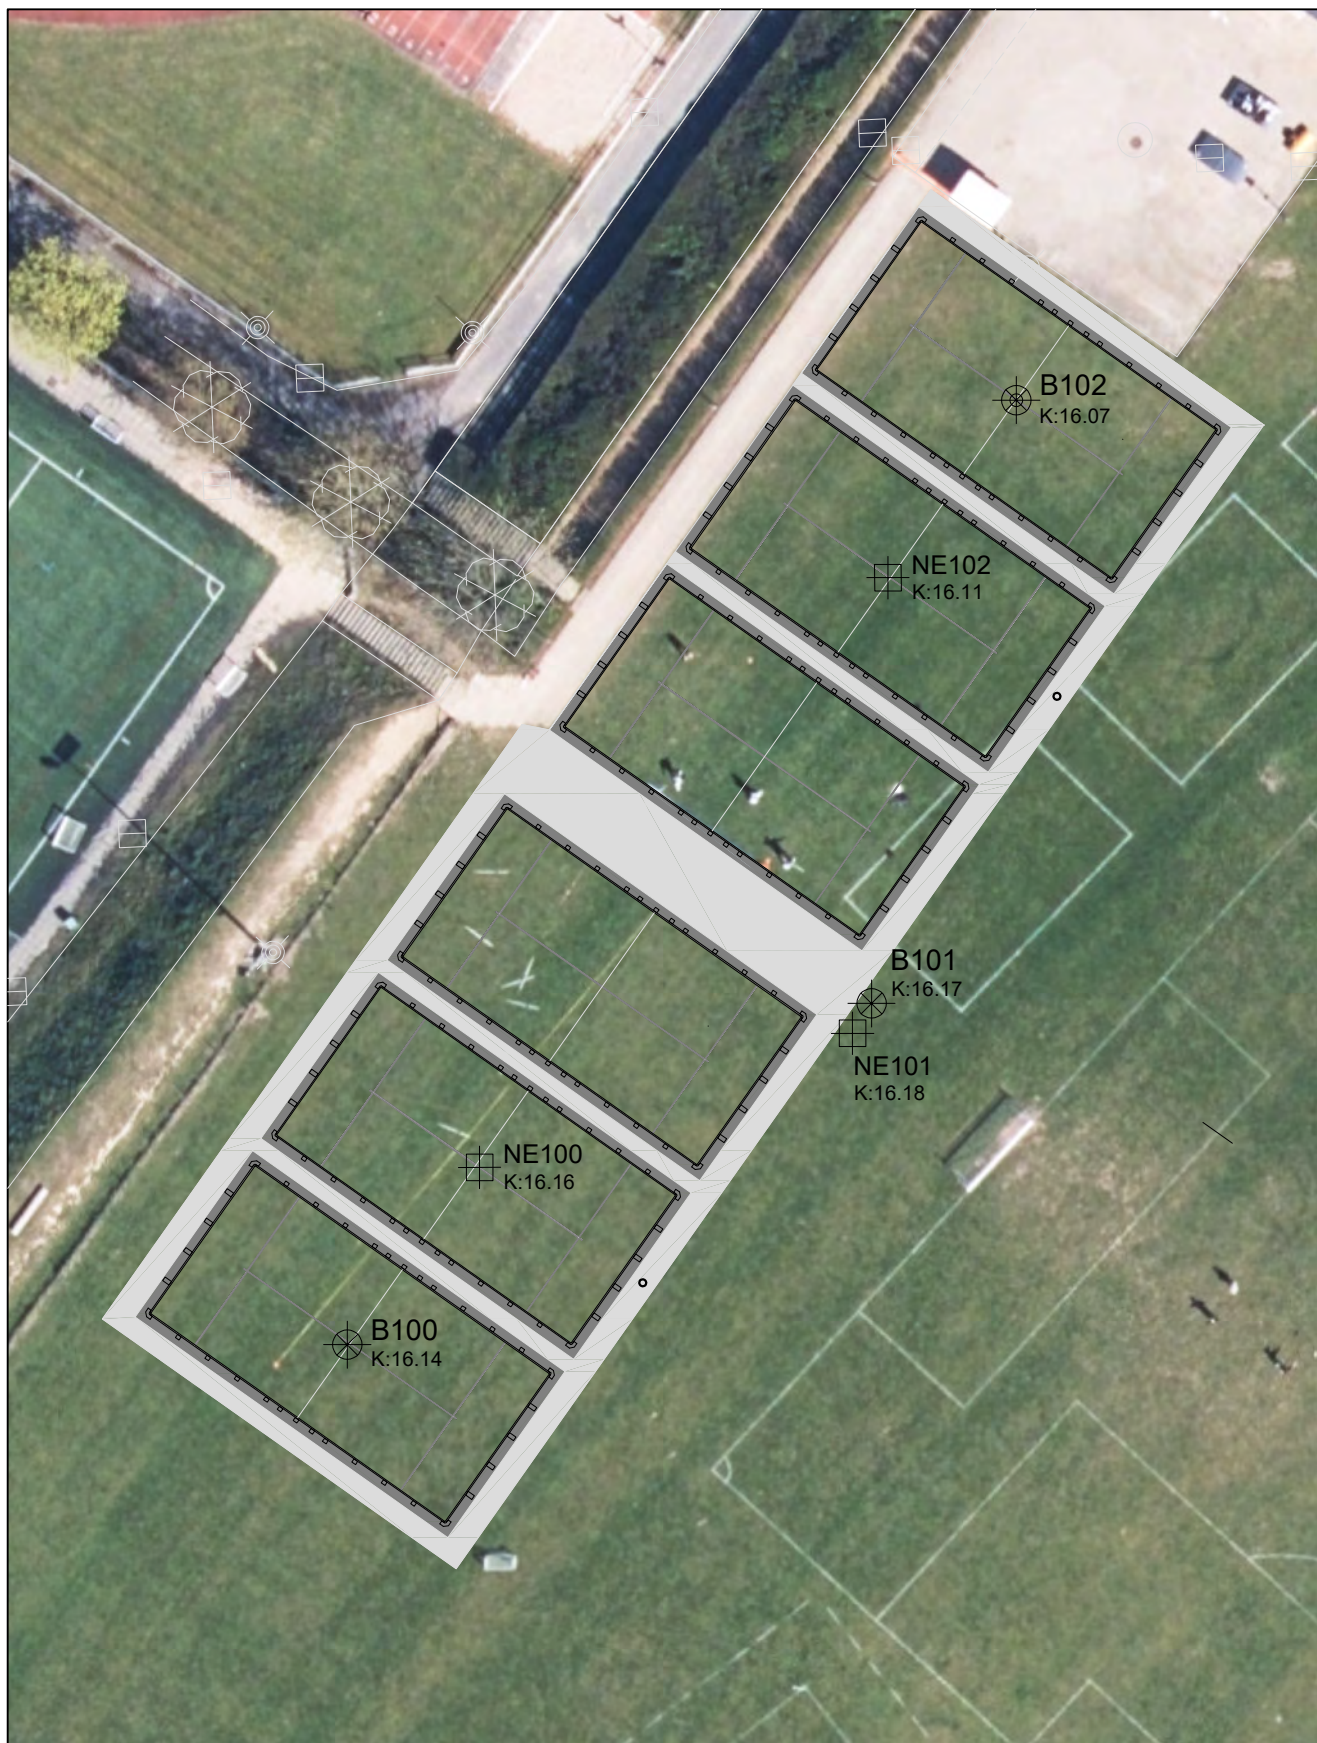
EMNE: Plan over boringer

Der er udført 3 stk. orienterende geotekniske borer (B100-B102) på området, som blev ført ned til 4 meter under terræn. I lagfølgeboringerne er der under ca. 0,30 meter muldet sand truffet bæredygtige aflejringer af senglacialt smeltevandssand med indslag af smeltevandssilt til boringernes slutdybder.

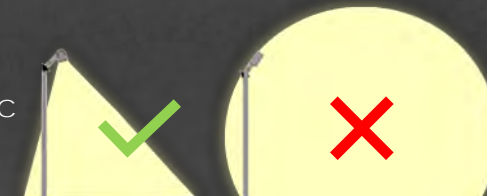
Asymmetric optics designed exclusively for padel courts.

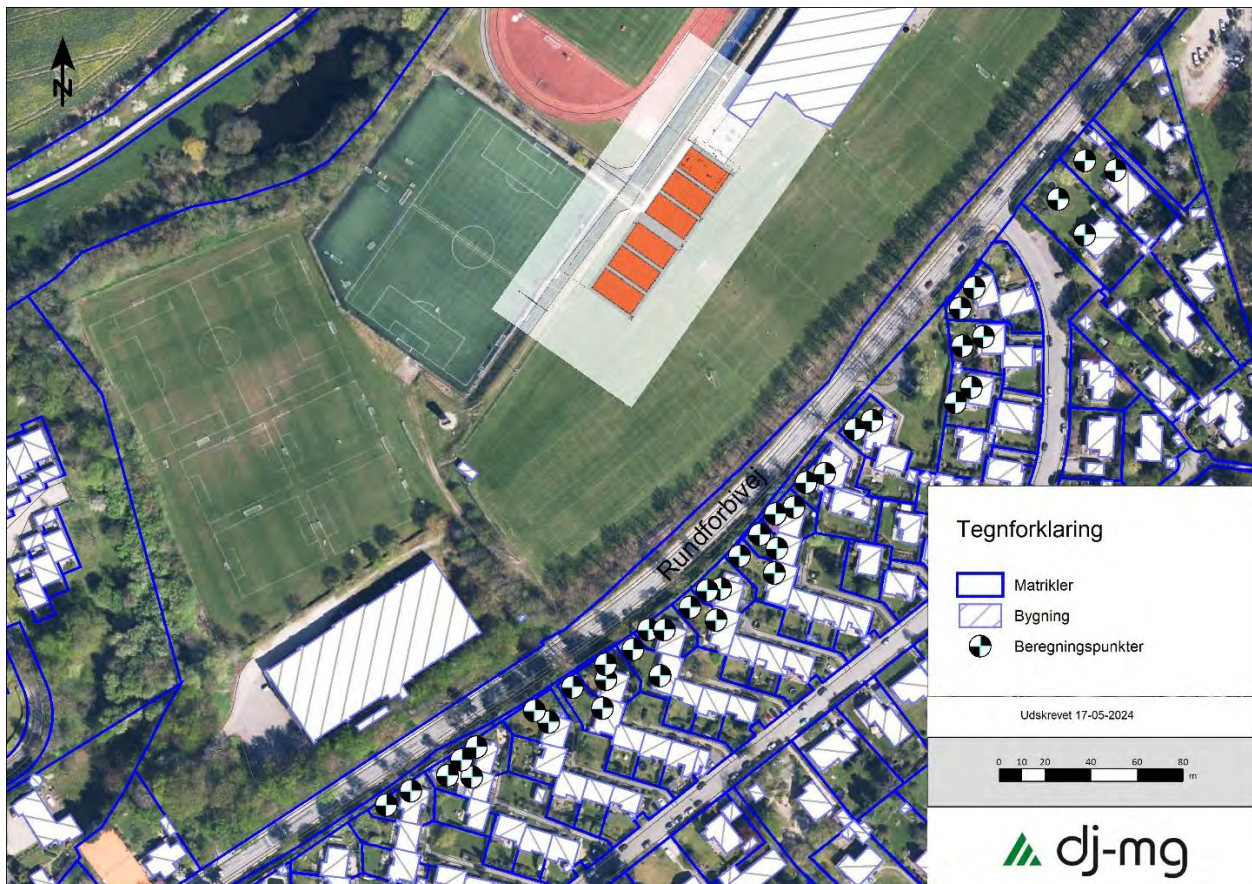
I nærværende beregning vil der blive regnet på en placering af padelbanerne, som er i en række parallelt med Rundforbivej. Figur 1 viser padelbanernes placering i en række. De nærmeste boligområder til padelbanerne er placeret sydøst for banerne bestående af 1 plans boliger med tilhørende haver, som er vist i nedenstående oversigtskort på Figur 1.

Figur 1 Oversigtskort over kommende padelbaner.

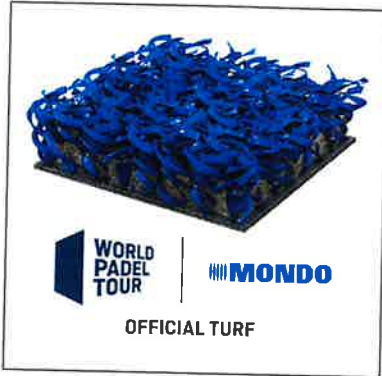
MONDOTURF NSF SUPERCOURT XN

Latest generation artificial turf, manufactured with the TUFTING system. It has a gauge of 3/16" with 22 tufts/dm, resulting in 46.200 tufts/m². The Supercourt XN available in different colors turf filament has a height of 10 mm and 10.000 dtex.

The Supercourt XN system combines two texturized monofilaments; STX with straight structure and central rib of 250 micron thickness and 6.000 dtex, and XNOVA in 4.000 dtex with parallelepiped structure and four asymmetrical ribs, acting as lateral support. XNOVA filaments have a thickness of 160 micron and 0,8mm width, an excellent balance between thickness and width of the fiber.

Carpet Weights		Recommended Infills	
Yarn Weight:	1.393 g/m ² (± 10%)	Stabilizing Infill:	Quartz sand, rounded, washed and dried
Backing Weight:	215 g/m ² (± 5%)	Article size (range):	0,2 - 0,6 mm
Coating weight:	600 g/m ² (±10%)	Quantity:	10 kg/m ²
Total weight:	2.208 g/m ² (±10%)

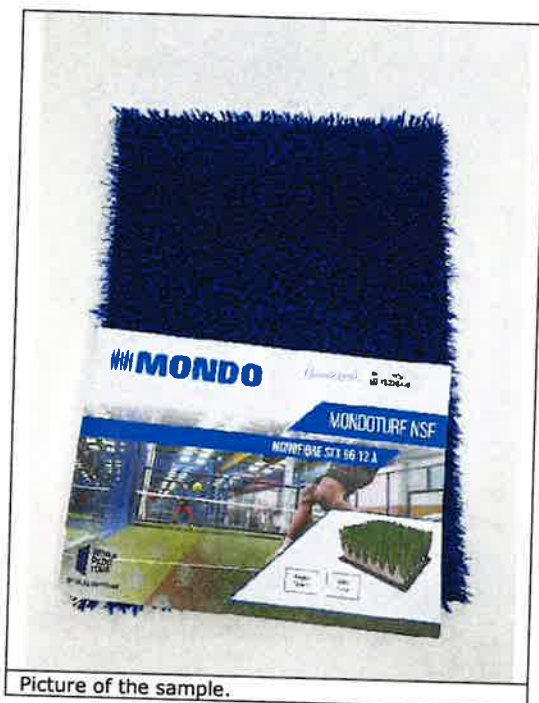
Picture of sample

Sample Number	Sample Name
162264-1	Mondo, Monofibre STX 96 12 A

The sample is analysed for environmental recommendations (soil and groundwater pathway) presented in DIN 18035-7:2019-12 and compared to limit values presented in table B.1 from the reference standard. The recommendations includes both content analysis and analysis of water after an agitated elution of the sample. The results are compared to limit values presented in DIN 18035-7:2019-12.
