## Notat

**Emne: Væsentlighedsvurdering af forstærkning af udløbsledning fra Bistrup Renseanlæg. Areal ved Bistrup Renseanlæg og Verdens Ende**

Fra : Sweco, Jacob Ingerslev

12. november, 2024

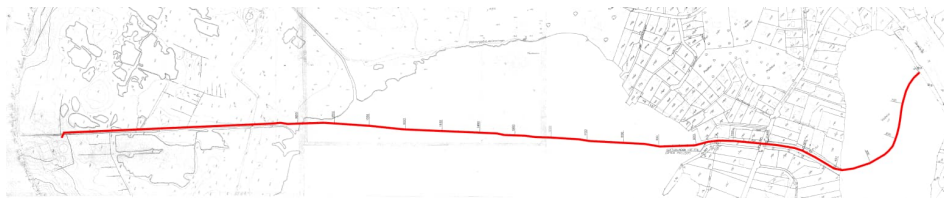
*Figur 1: Eksisterende Furesøledningen fra Bistrup Renseanlæg til Vejlesø Trykforøgerstation*

Den nuværende udløbsledning er placeret gennem Vaserne, over Store Kalv i Furesø, gennem Vejlesø Kanal og videre over Vejlesø til området nær Holte Havn. Alternative placeringer af en ny ledning og muligheden for at levetidsforlænge den eksisterende ledning er undersøgt. Den bedste løsning er en foring af den eksisterende ledning med en kraftig liner.

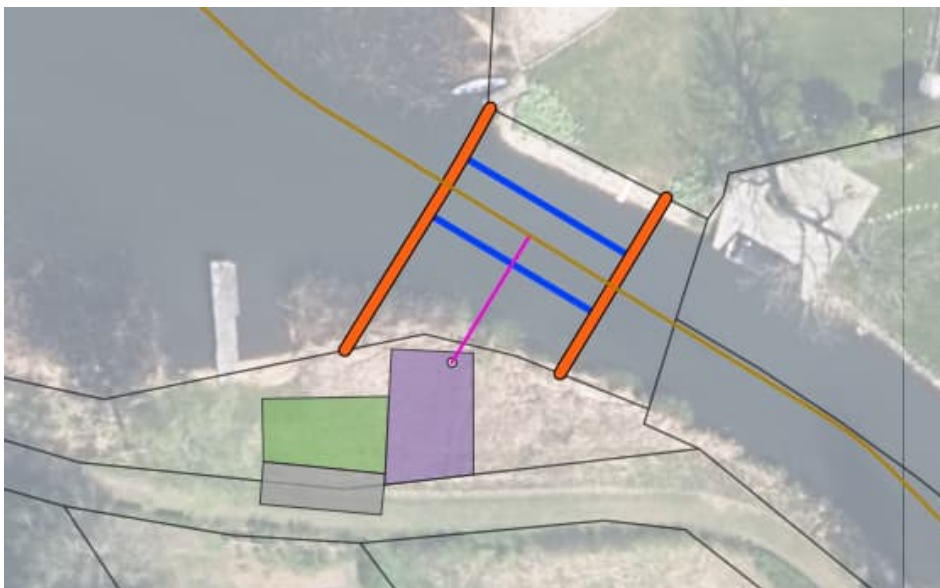
#### Arbejdsplads ved Verden Ende ved Vejlesø Kanal

Arbejdsplads på land ligger hvor Natura 2000-området strækker sig op til 4 m ind på land. Arbejder i vand udføres lige udenfor afgrænsningen af Natura 2000-området.

Arbejdspladsen udgør ca. 5 X 10 m køreplader og materialeoplag af ca. samme størrelse.

Arbejder i vandet udføres med dykker og ved anvendelse af siltgardin og fjernelse af sediment med sugepumpe, og forventes derfor ikke at påvirke tilstanden. Arbejder i vandet udføres på et areal, kan betragtes som en del af Furesø, ud fra den matrikulære afgrænsning.

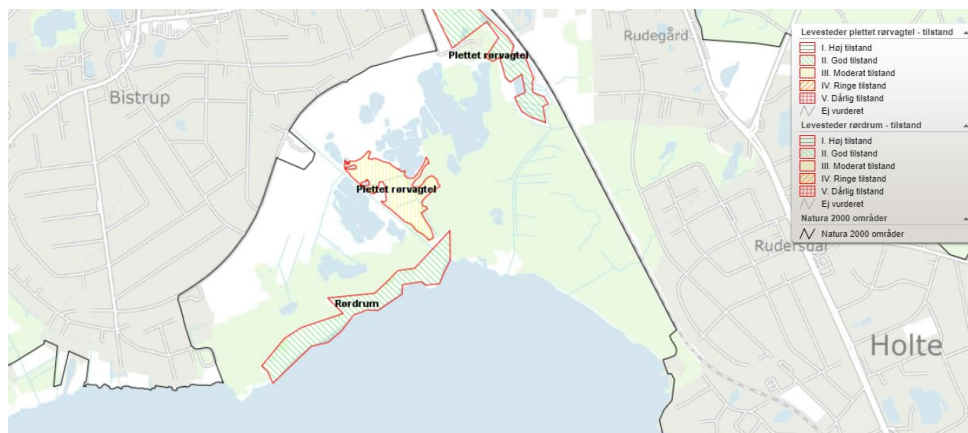
Kortlagte levesteder for ynglefugle.
