## Notat

**Emne: Væsentlighedsvurdering af forstærkning af udløbsledning fra Bistrup Renseanlæg. Areal ved Bistrup Renseanlæg og Verdens Ende**

Til : Rudersdal Kommune

Fra : Sweco, Jacob Ingerslev

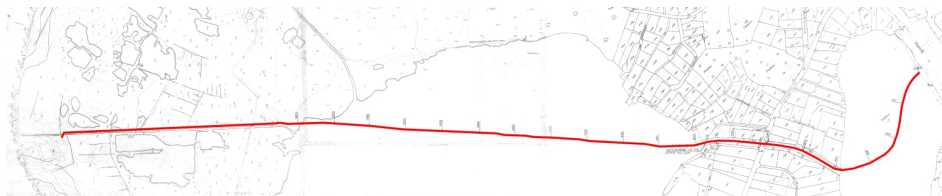
*Figur 1: Eksisterende Furesøledningen fra Bistrup Renseanlæg til Vejlesø Trykforøgerstation*

Den nuværende udløbsledning er placeret gennem Vaserne, over Store Kalv i Furesø, gennem Vejlesø Kanal og videre over Vejlesø til området nær Holte Havn. Alternative placeringer af en ny ledning og muligheden for at levetidsforlænge den eksisterende ledning er undersøgt. Den bedste løsning er en foring af den eksisterende ledning med en kraftig liner.

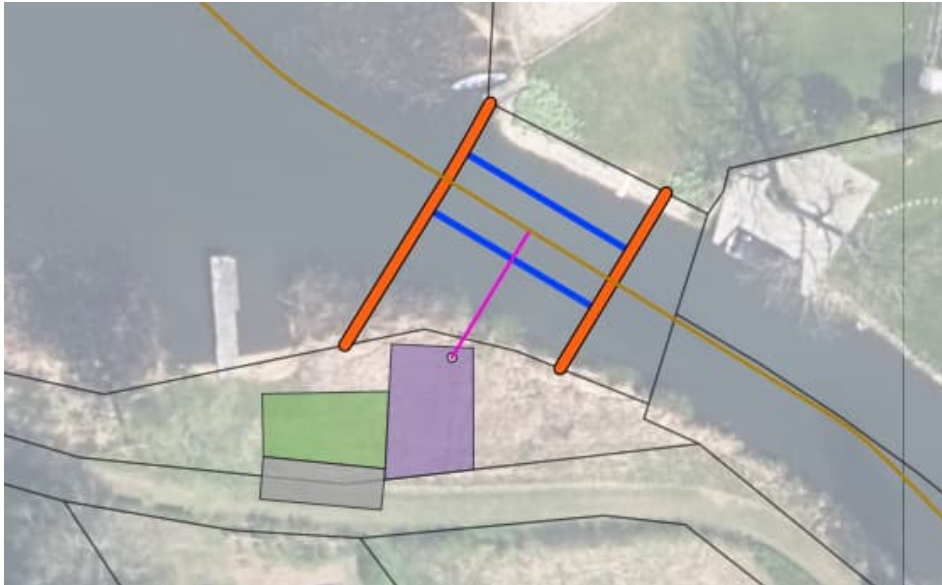
#### Arbejdsplads ved Verden Ende ved Vejlesø Kanal

Arbejdsplads på land ligger hvor Natura 2000-området strækker sig op til 4 m ind på land. Arbejder i vand udføres lige udenfor afgrænsningen af Natura 2000-området.

Arbejdspladsen udgør ca. 5 X 10 m køreplader og materialeoplag af ca. samme størrelse.

Arbejder i vandet udføres med dykker og ved anvendelse af siltgardin og fjernelse af sediment med sugepumpe, og forventes derfor ikke at påvirke tilstanden. Arbejder i vandet udføres på et areal, kan betragtes som en del af Furesø, ud fra den matrikulære afgrænsning.

- Udlægning af plastik køreplader
- Fjerne slam omkring ledning med sugepumpe
- Udskifte T-stykke
- Indsamle køreplader

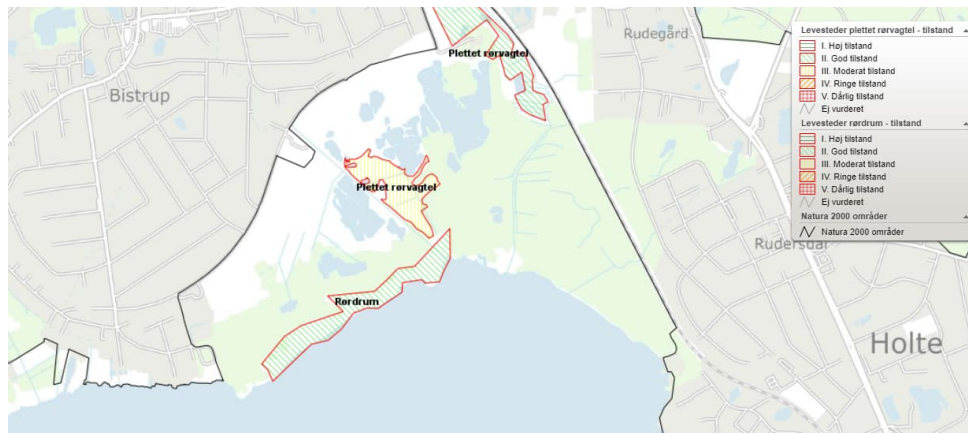
Kortlagte levesteder for ynglefugle.

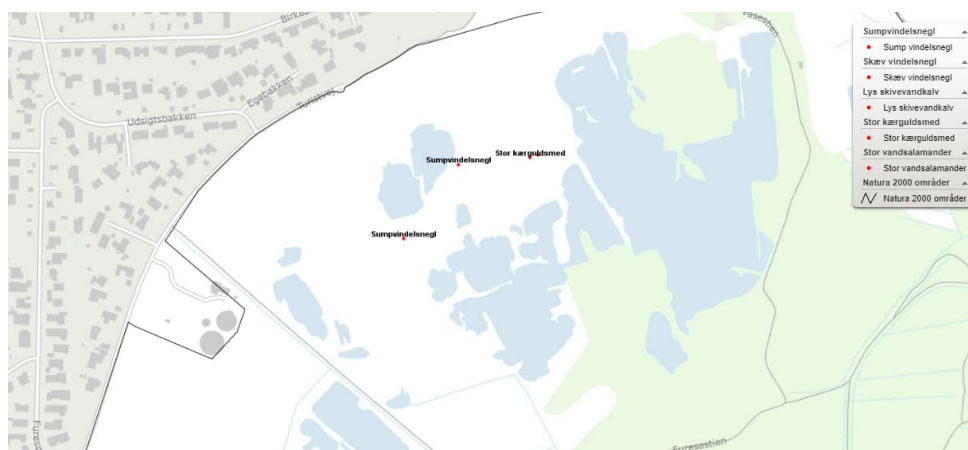
Registrerede artsforekomster af udpegningsarter.

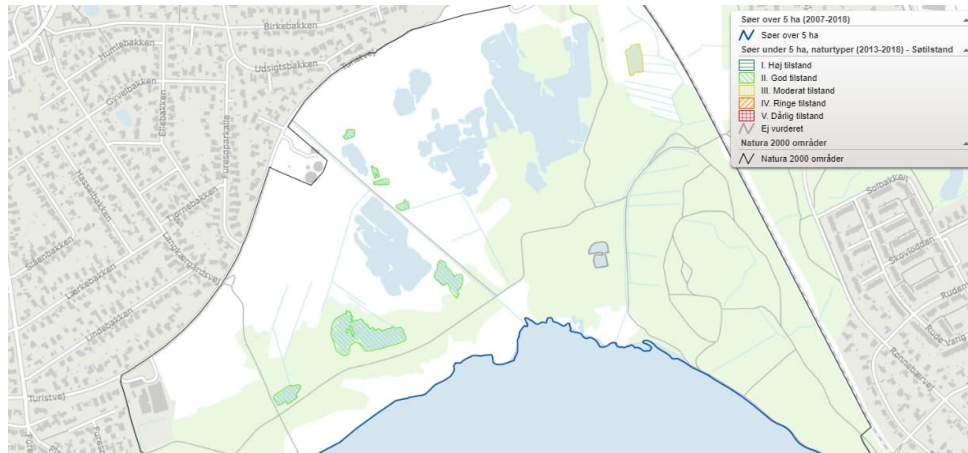
*Kortlagte søer.*
