Vedr. Infiltrationstest, Hørsholm Kongevej, Hørsholm

Eurofins VBM Laboratoriet A/S har på foranledning af Zøllner A/S, udført 2 infiltrationstest i forbindelse med etablering af faskiner på adressen Hørsholm Kongevej, Hørsholm.

## **Prøvningsrapportnr.: R-25-2847A**

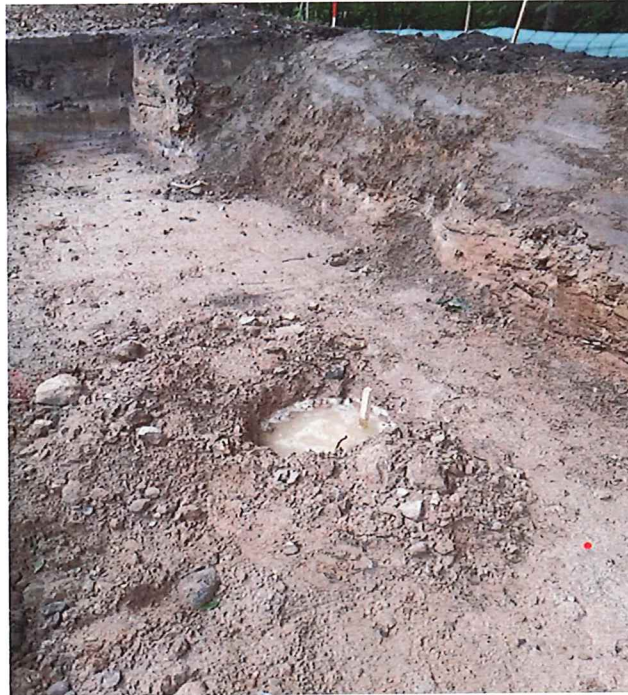
RF-1-A

Testene er udført i udgravninger, 10 cm over bundkote, i et materiale bestående af forvitret moræneler; siltet, st. sandet, enkelte sten (Brunt).

| Test punkt nr. | Infiltration m/s |
|---|---|
| 3 (RF-1-A) | $5,8 \times 10^{-6}$ m/s |

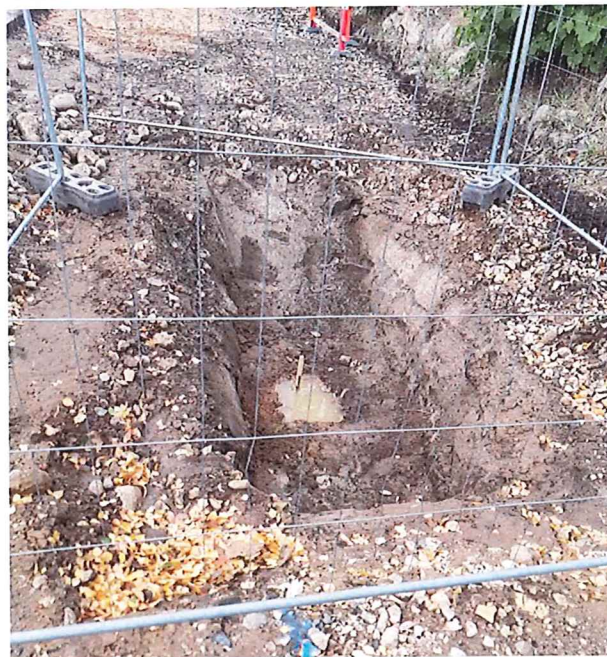
RF-1-B

| Test punkt nr. | Infiltration m/s |
|---|---|
| 4 (RF-1-B) | $3,3 \times 10^{-6}$ m/s |

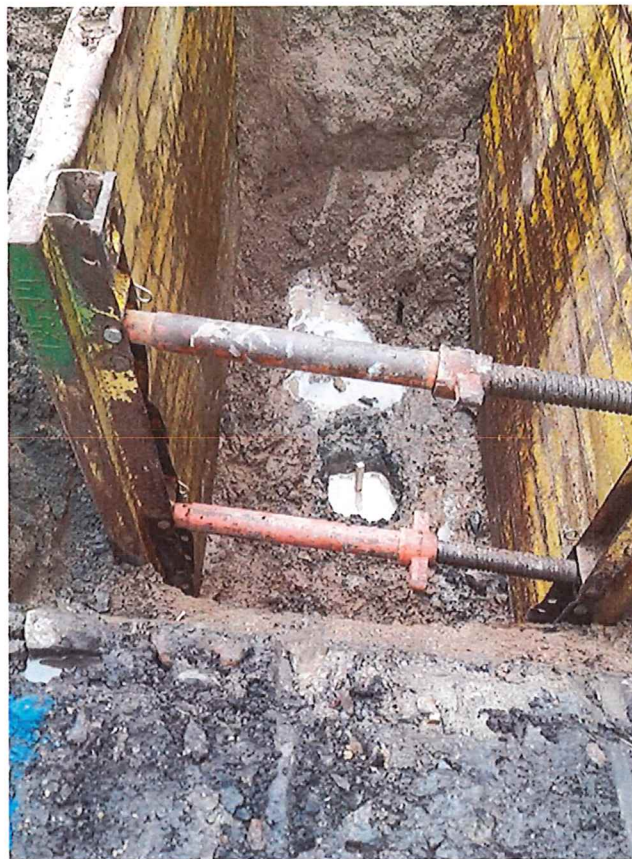
RF-3

Testen er udført i udgravning, 10 cm over bundkote, i et materiale bestående af forvitret moræneler; siltet, st. sandet, enkelte sten (Brunt).

| Testpunkt nr. | Infiltration m/s |
|---|---|
| 1 (RF-3) | $7,5 \times 10^{-6}$ m/s |
